## HYDRO - QUÉBEC

AU 201 JARRY OUEST

PLAN DIRECTEUR

10 mars 2005

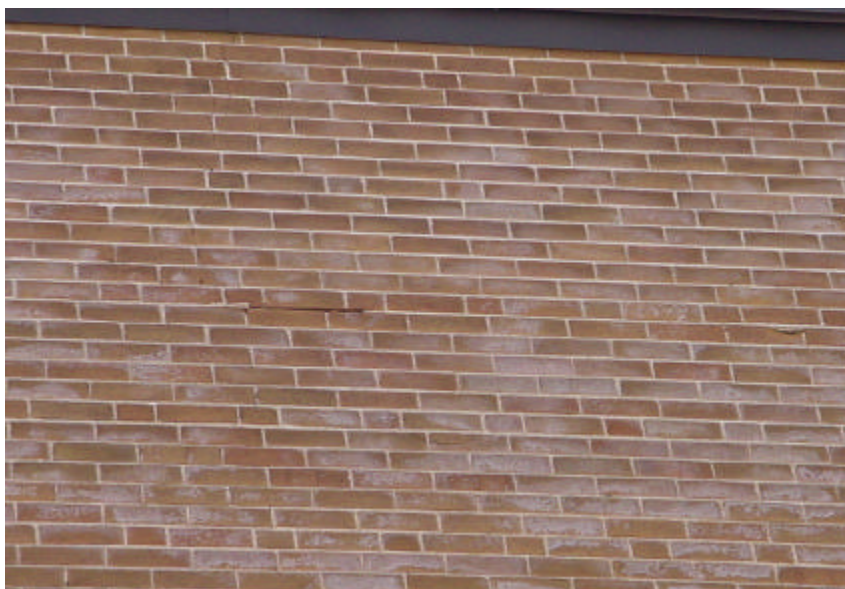
**Photo no 1**

- Les joints de mortier sont effrités, fissurés et friables sur au moins 60% des façades incluant les murs de la chaufferie et les façades au toit.

**État actuel du parement de briques existant (joints effrités)**

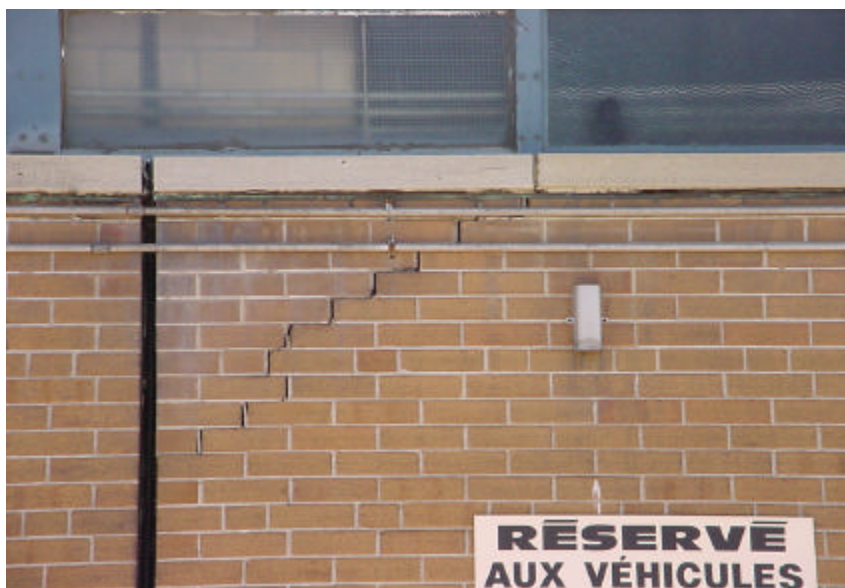
**Photo no 2**

- Il y a présence de fissures importantes dans les joints de maçonnerie sous les fenêtres, les coins, la base des murs, les jambages de portes dues à des mouvements différentiels de la structure, des murs de fondations et des supports à maçonnerie.

**État actuel du parement de briques existant (fissuration)**

- La réparation complète des secteurs où il y a des fissurations importantes dans le parement, notamment sous les fenêtres, aux coins de mur et à la base du parement près des fondations. Démolition complète des sections en conservant le maximum de briques et reconstruction. Ceci permettra de vérifier la source du problème avant de reconstruire le parement.

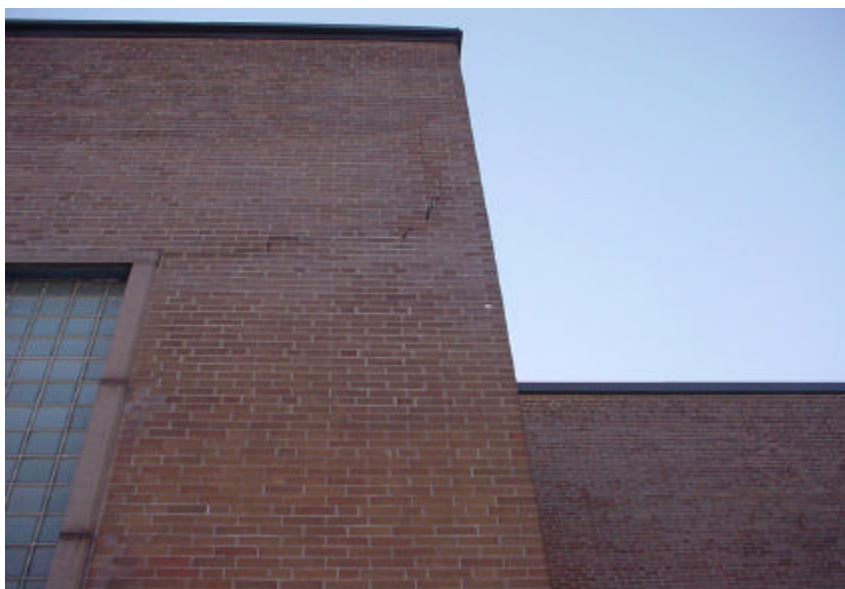
**Photo no 3**  
**État actuel du parement de briques existant (fissuration)**

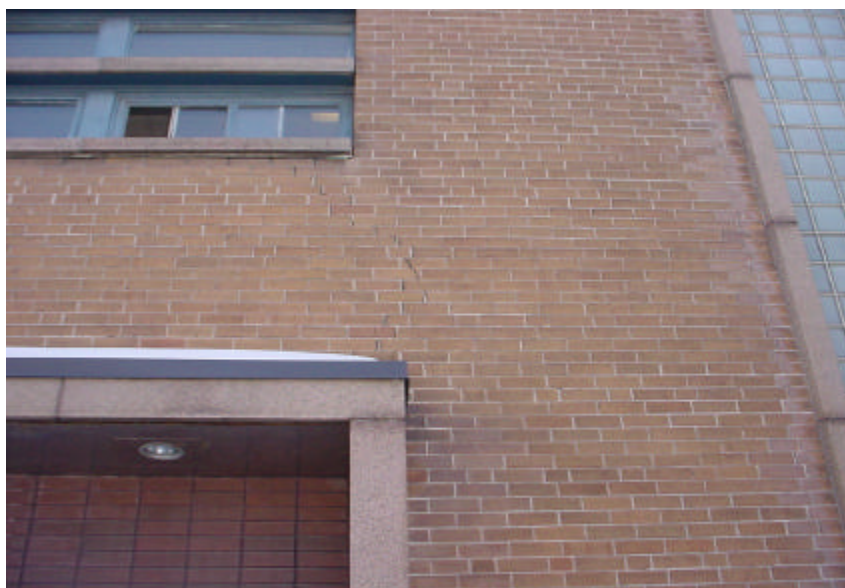
**Photo no 4**  
**État actuel du parement de briques existant (fissuration)**

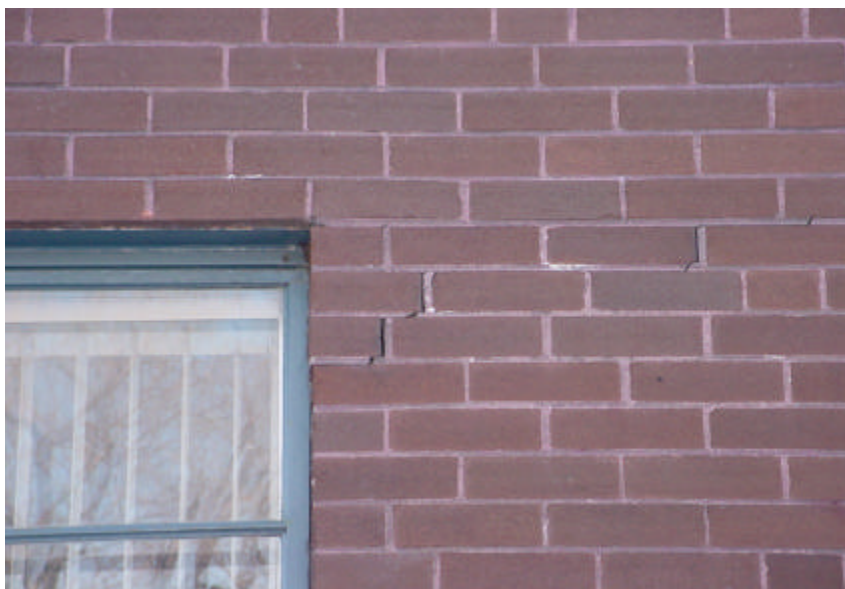
**Photo no 5**

**État actuel du parement de briques existant (fissuration)**

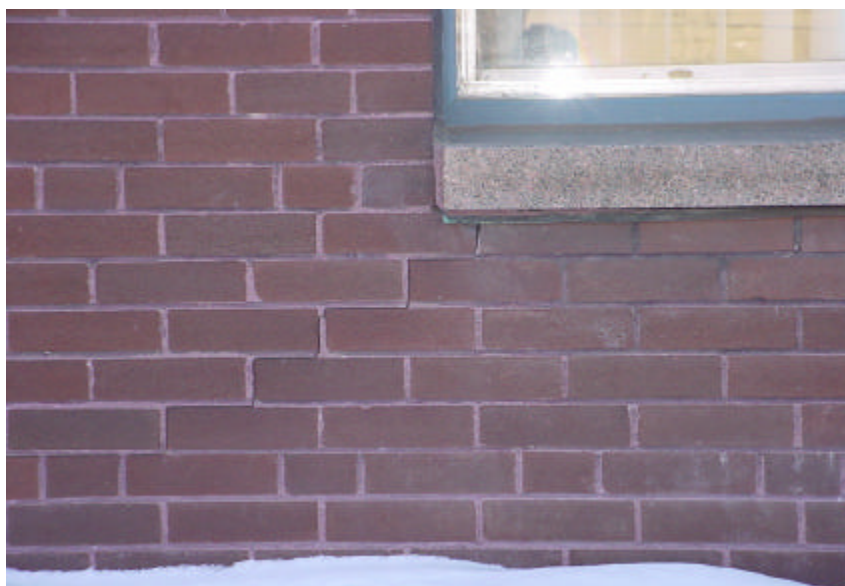
**Photo no 6**

**État actuel du parement de briques existant (fissuration)**

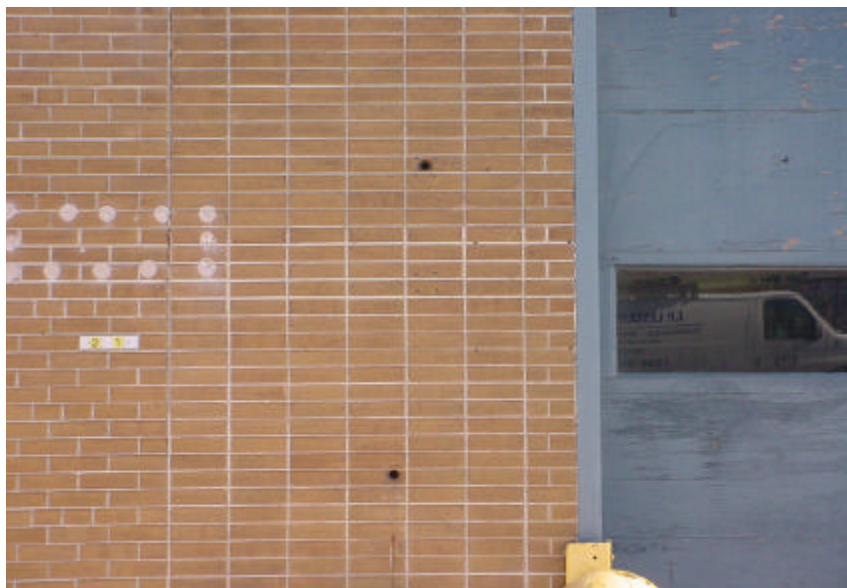
**Photo no 7**

**État actuel du parement de briques existant (trous)**

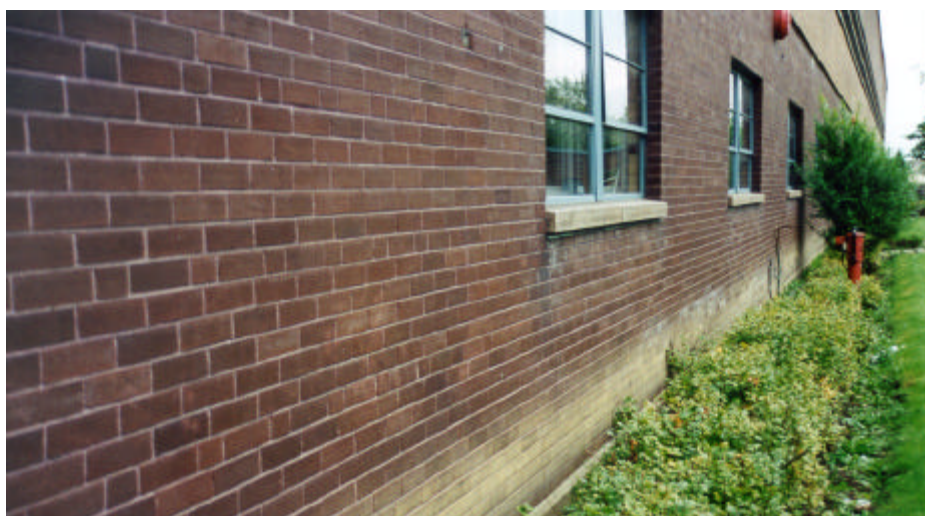
**Photo no 8**

**État actuel du parement de briques existant  
à la base des murs**

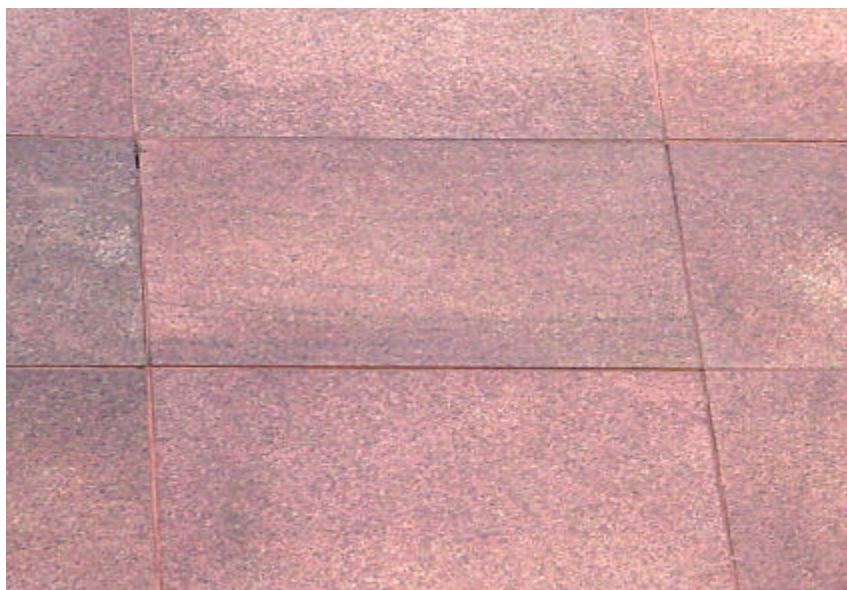
| ■ Le parement de granit à l'entrée principale est en bon état. Cependant, la majorité des joints, surtout au niveau du parapet, sont détériorés, fissurés et même absents à certains endroits. Une expertise plus approfondie des ancrages des panneaux doit être faite ainsi que de son substrat en maçonnerie puisque des traces évidentes d'infiltration d'eau et le gonflement du mur à l'intérieur du local télécom sont visibles. | 10, 11 |

**Photo no 10**  
**État actuel du parement de granit existant à l'entrée principale (joints détériorés)**

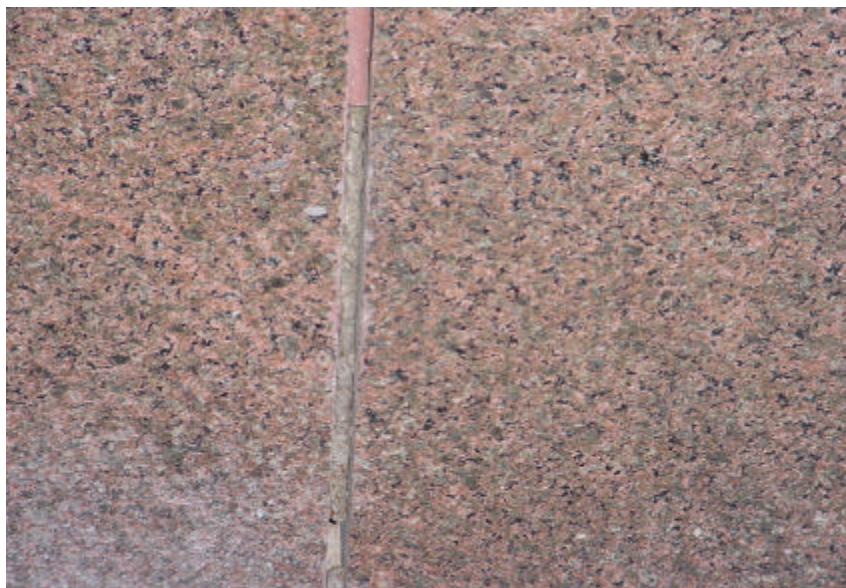
**Photo no 11**

**État actuel du parement de granit existant à l'entrée principale (joints détériorés)**

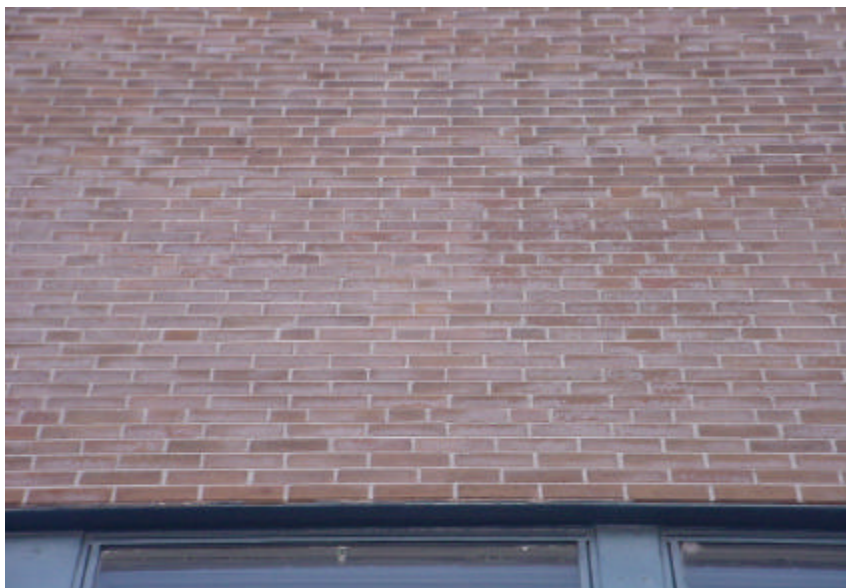
**Photo no 12**

- À plusieurs endroits, surtout sous les fenêtres, il y a accumulation d'humidité et des taches d'eau sont présentes.

**État actuel du parement de briques existant (efflorescence)**

- La réparation complète des secteurs où il y a présence d'humidité ou d'eau. Démolition des sections et reconstruction.

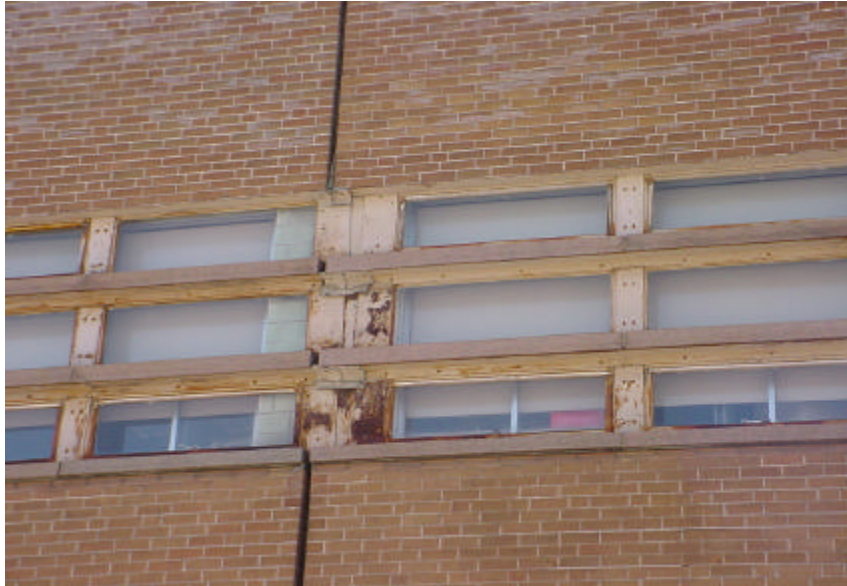
**Photo no 13**  
**État actuel de la fenestration aux endroits où les**  
**fenêtres sont d'origine (façade Jarry)**

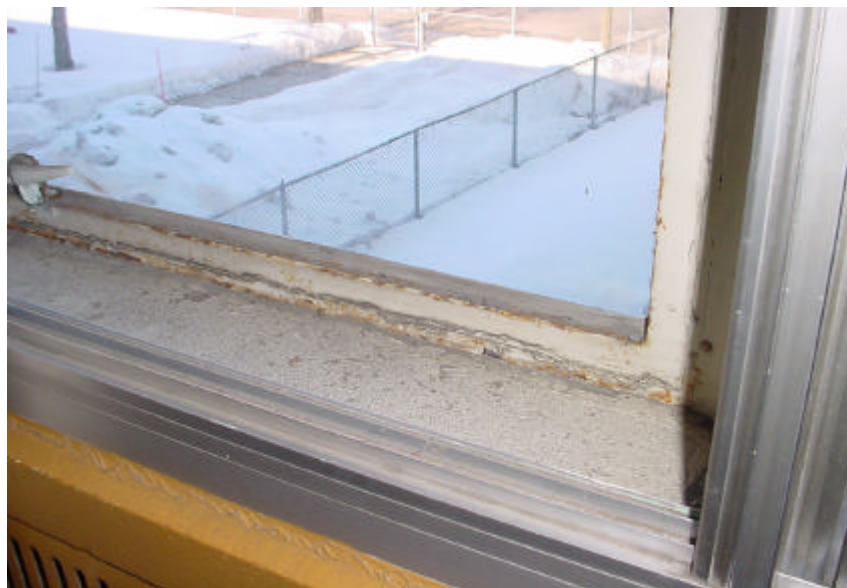
**Photo no 14**  
**État actuel de la fenestration aux endroits où les**  
**fenêtres sont d'origine (façade l'Esplanade)**

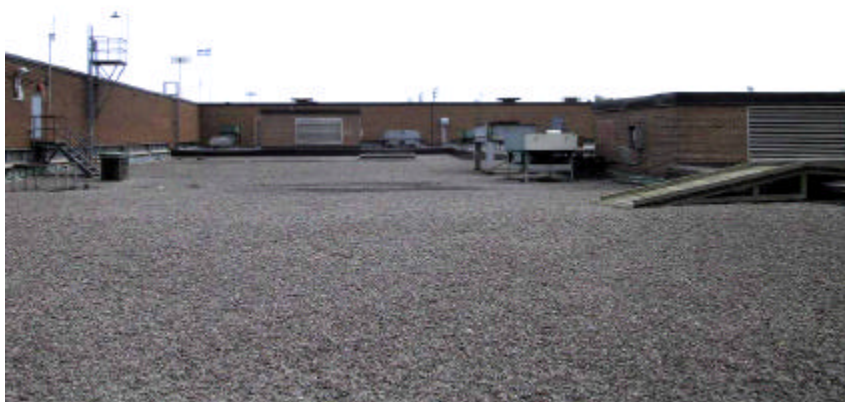
- Le bassin de toiture entre les axes JJ et W, 6 et 9 daterait de 1977. Ce bassin, composé d'une membrane multicouche et gravier, présente des signes de détérioration, dégradation, bombement, et formation de nappes d'eau à plusieurs endroits. Le solinage et le colmatage en général sont détériorés, incluant la base des murs adjacents, socles, événements, etc. Les autres bassins composés d'une membrane en bitume élastomère bi-couche présentent certains endroits une formation de nappes d'eau et un colmatage inadéquat. Au moins 35% de la surface de la toiture, selon les information obtenues, serait agée d'au moins seize (16) ans et commence à démontrer des signes de dégradation, cependant mineurs. Les autres bassins, agés de moins de dix (10) ans (précisément 9 ans) sont en bonne condition, à l'exception de présence de nappes d'eau à quelques endroits.

**Photo no 20**  
**Exemple de l'état actuel de la toiture**

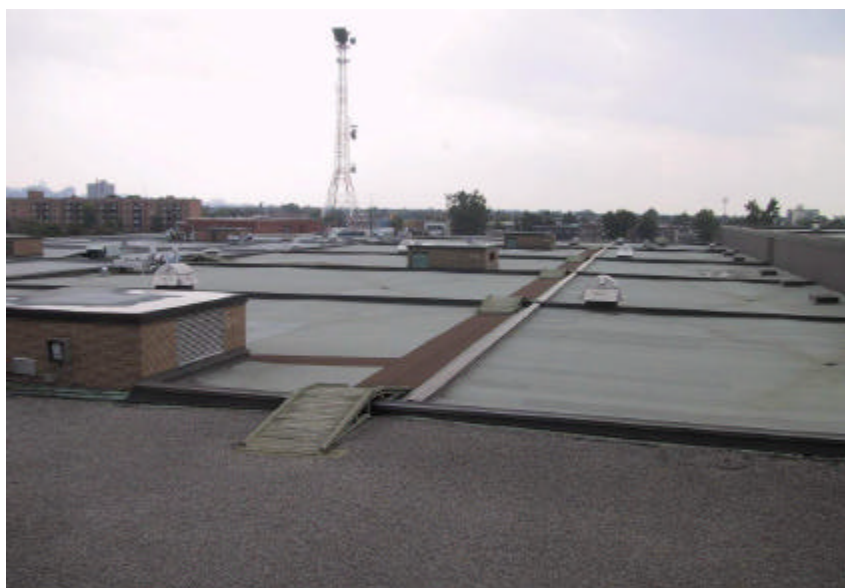
**Photo no 21**  
**Exemple de l'état actuel de la toiture**

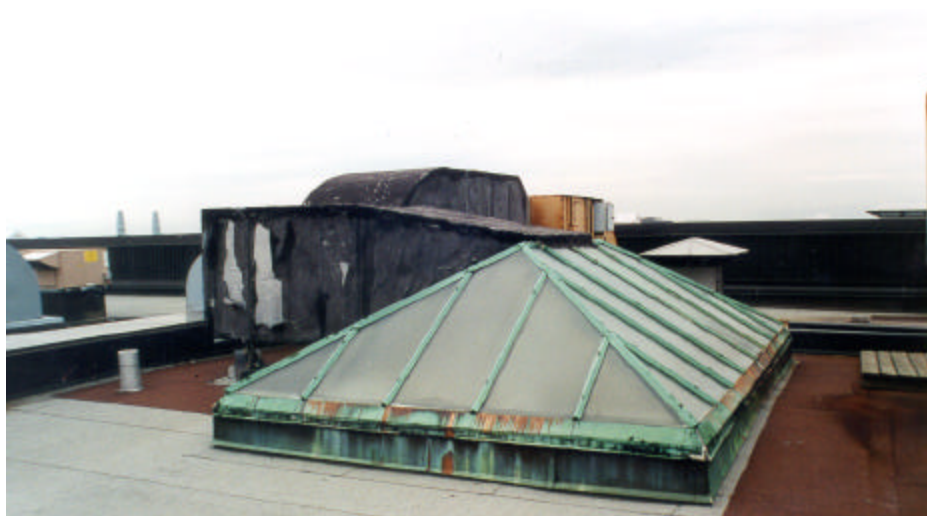
- Le lanterneau dans le secteur de la chaufferie présente des signes de détérioration et pourrait éventuellement entraîner des infiltrations d'eau.

**Photo no 22**  
**État actuel du lanterneau dans le secteur**  
**de la chaufferie**

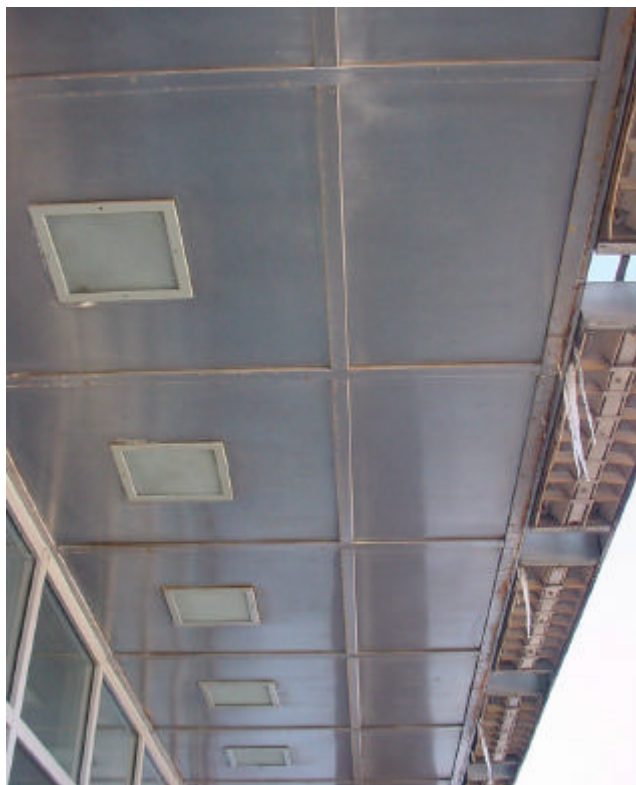
- Le soffite et la marquise, fini en acier inoxydable, est d'origine et présente plusieurs taches occasionnées par l'eau et la corrosion.
- Le partie ajourée de la marquise nécessite des ajustements et des réparations.

**Photo no 23**  
**État actuel de la marquise de**  
**l'entrée principale Jarry**

- Nous recommandons de remplacer le fini de la marquise en acier inoxydable par un fini en aluminium anodisé, assorti au fini des portes existantes, récemment installées.

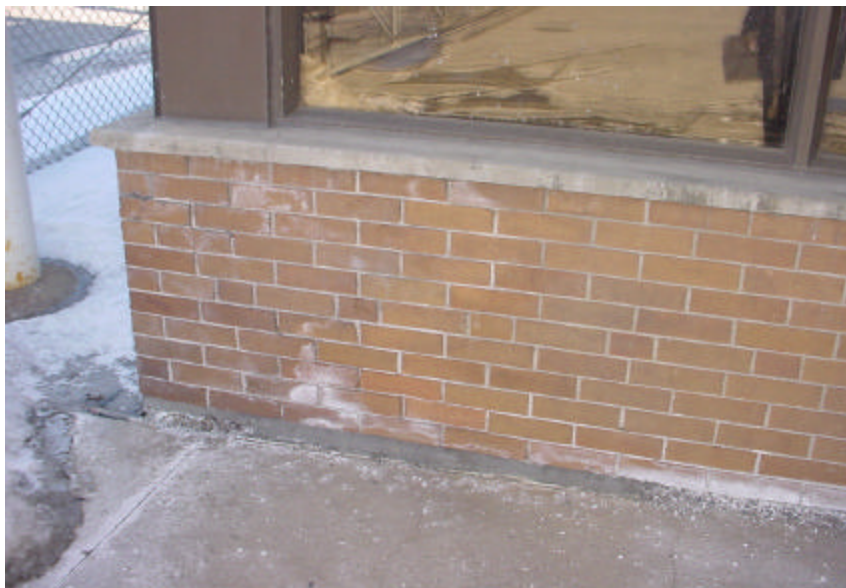
**Photo n° 1**  
**État actuel du parement de briques sous les fenêtres**  
**(fissuration et efflorescence)**

- La correction des sections où des joints sont fissurés et où des mouvements de la maçonnerie sont perçus :  
**5 m2**
- Le rejointoiement de plus ou moins 2% des joints qui sont endommagés, fissurés, effrités :

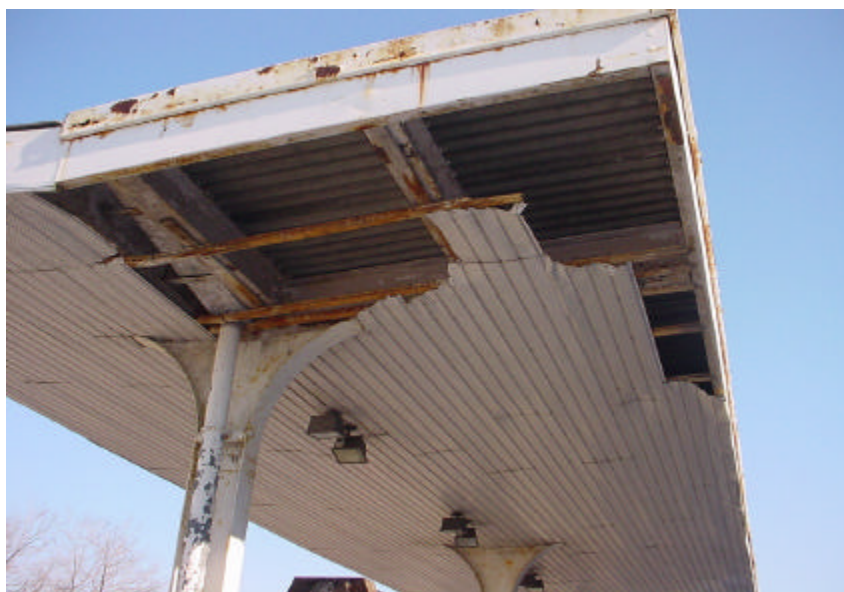
**Photo no 2**  
**État actuel de la structure et du soffite du poste d'essence**

**Instruction finale d'Hydro-Québec : démolition de  
la structure et de la toiture du poste d'essence seulement.  
(voir structure).**

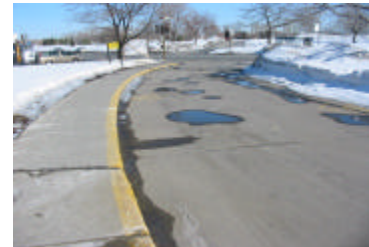
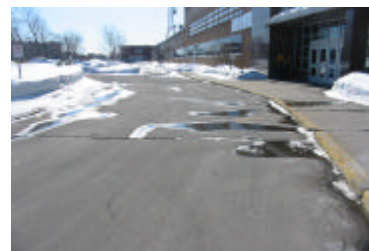
Pavage à resurfacer dès maintenant sur 75 % alors que le reste est à peu près neuf et en bon état.

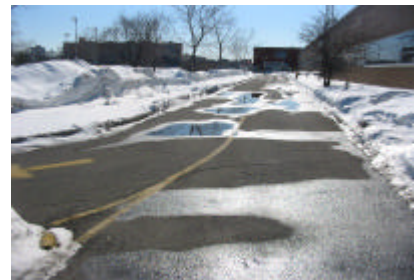
À cause des flaques d'eau, ce pavage devra être resurfacé dans un court terme

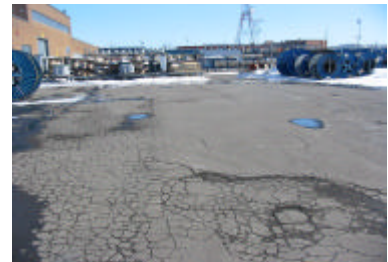
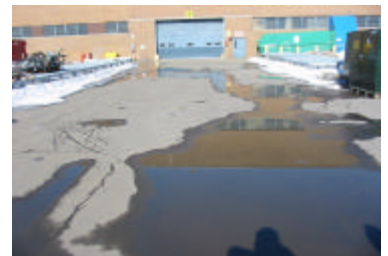
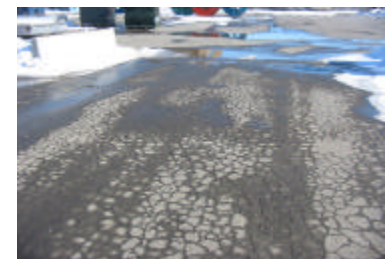
15 % du pavage est à reconstruire tandis que 85 % est à resurfacer dans trois (3) ans.

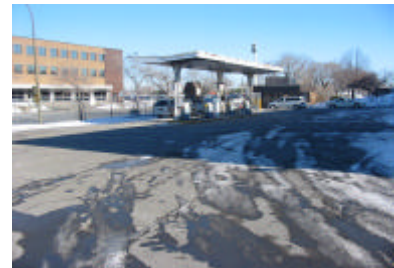
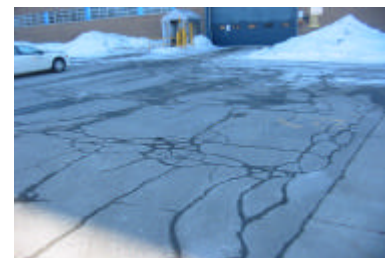
**Identification: Pavage côté de l'Esplanade**Catégorie de vice No: 2**Localisation :** Pavage côté rue de l'Esplanade.**Photos**

**État actuel du pavage et recommandations :** 40 % du pavage est à reconstruire tandis que 60 % est à resurfacier maintenant. Le drainage sera à reprendre également.

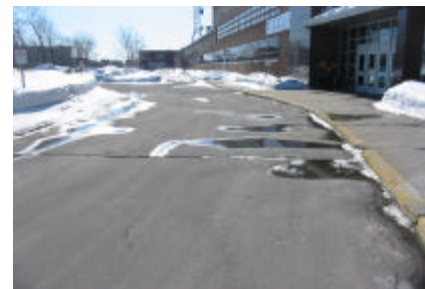
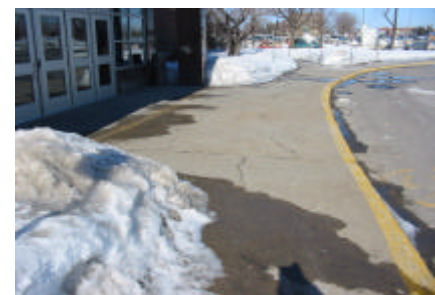
L'état actuel est moyen mais par mesure de sécurité et d'esthétique, ils devront être reconstruits avant cinq (5) ans.
