Bris du Gr 3 Centrale Menihek

Analyse de la situation et Recommandations

Préparer par : Mario Deschênes, Ing. M.Sc.

Date : 2006-02-01

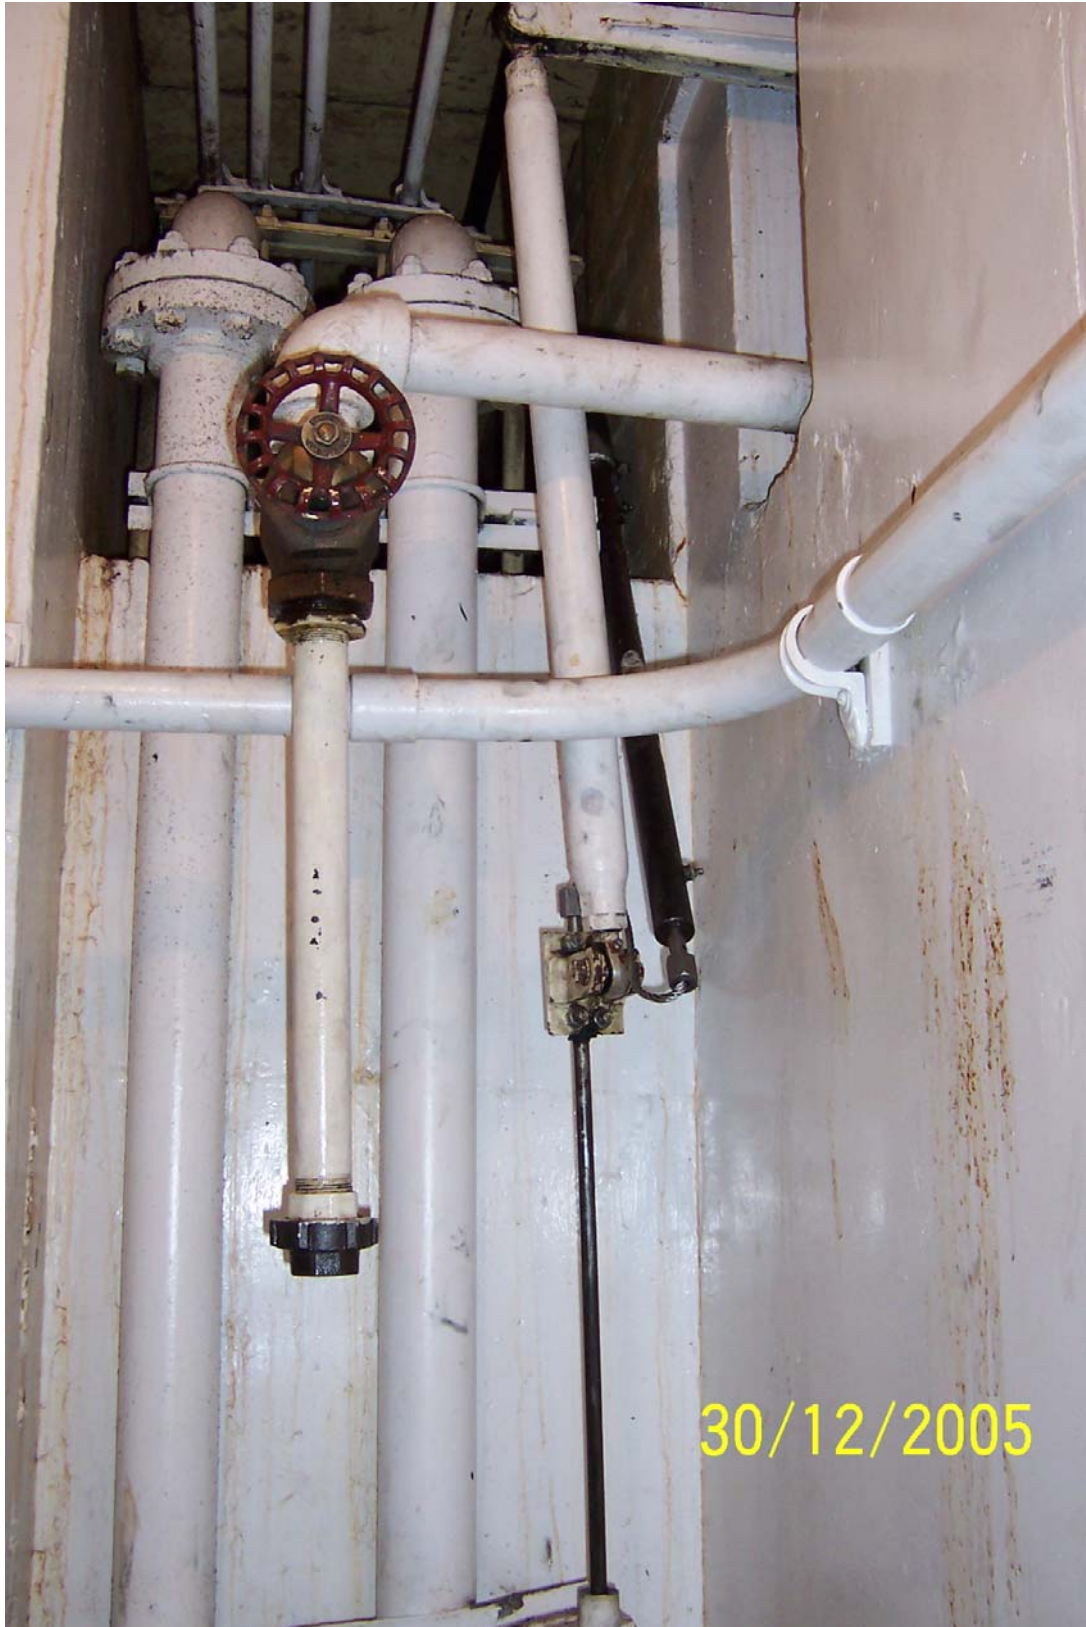
Figure 1: Point d'attache de la consigne des pales

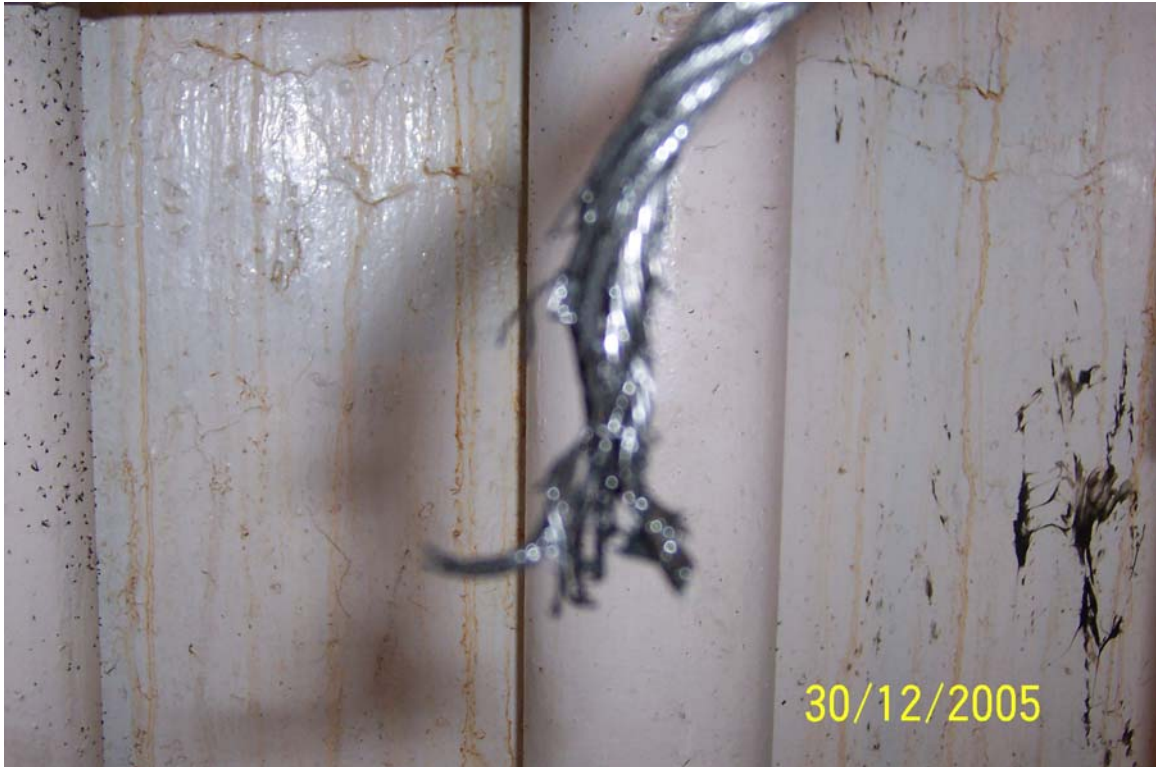
On note en premier lieu que le câble d'asservissement était rompu au-dessus du point d'attache des pales. Plusieurs torons étaient repliés et tordus. Le boîtier guidant le câble comportait des traces de frottement du câble. Un des emboîtements filetés du boîtier était casé. On a aussi noté que le tuyau de guidage était déchiré sur 0.5po. On peut donc en déduire que le câble a cédé après un frottement prolongé sur le boîtier et le tuyau.

Figure 2: Câble de rétroaction sectionné

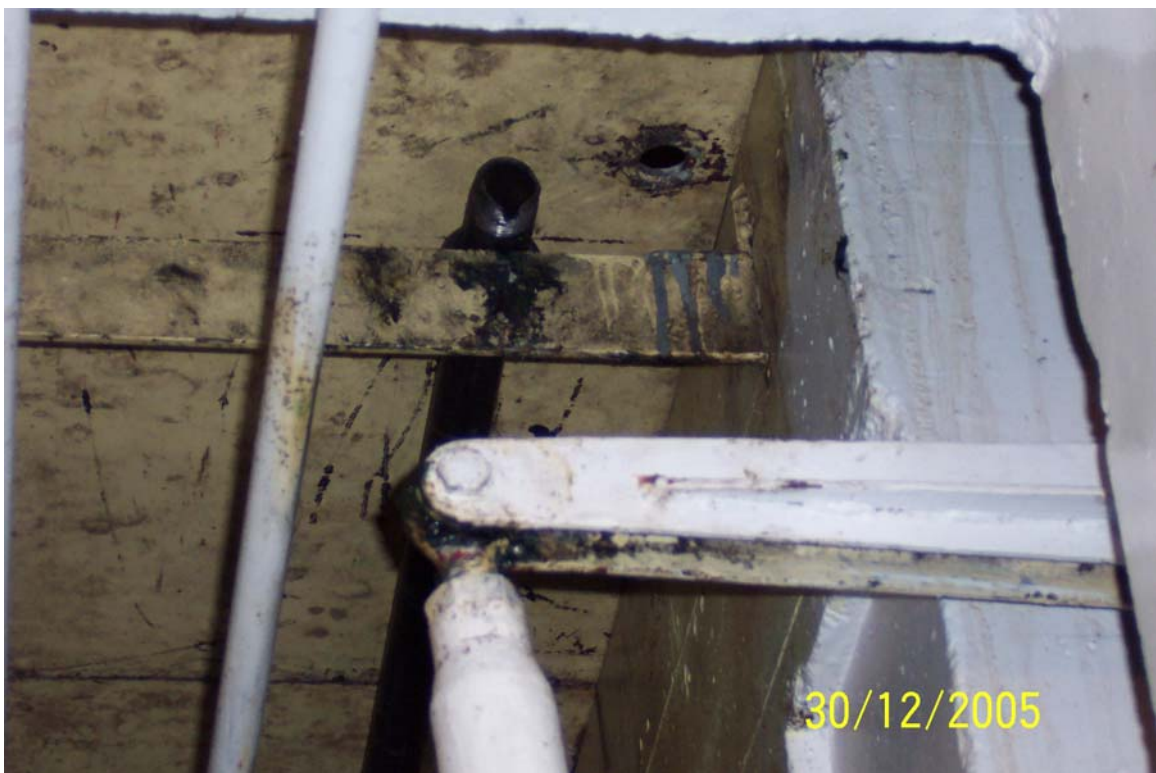
Figure 3: Tuyau de guidage de câble au point de rupture

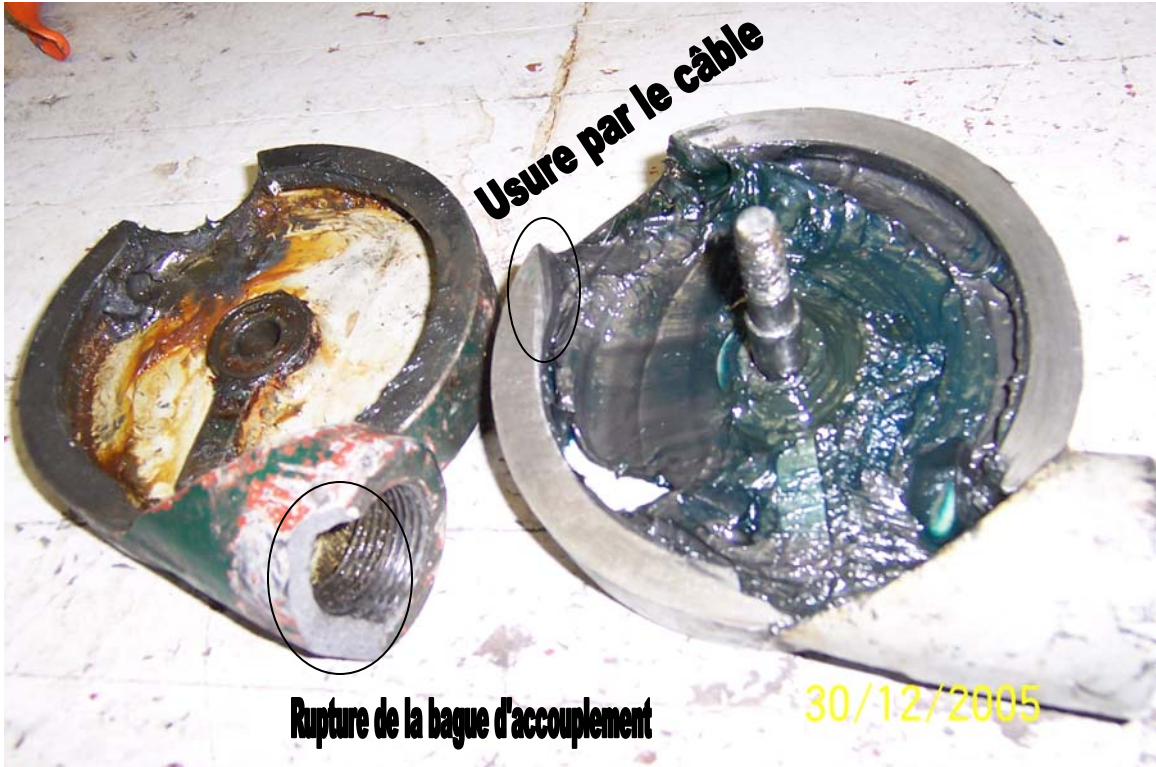
Figure 4: Boîtier de poulie endommagé

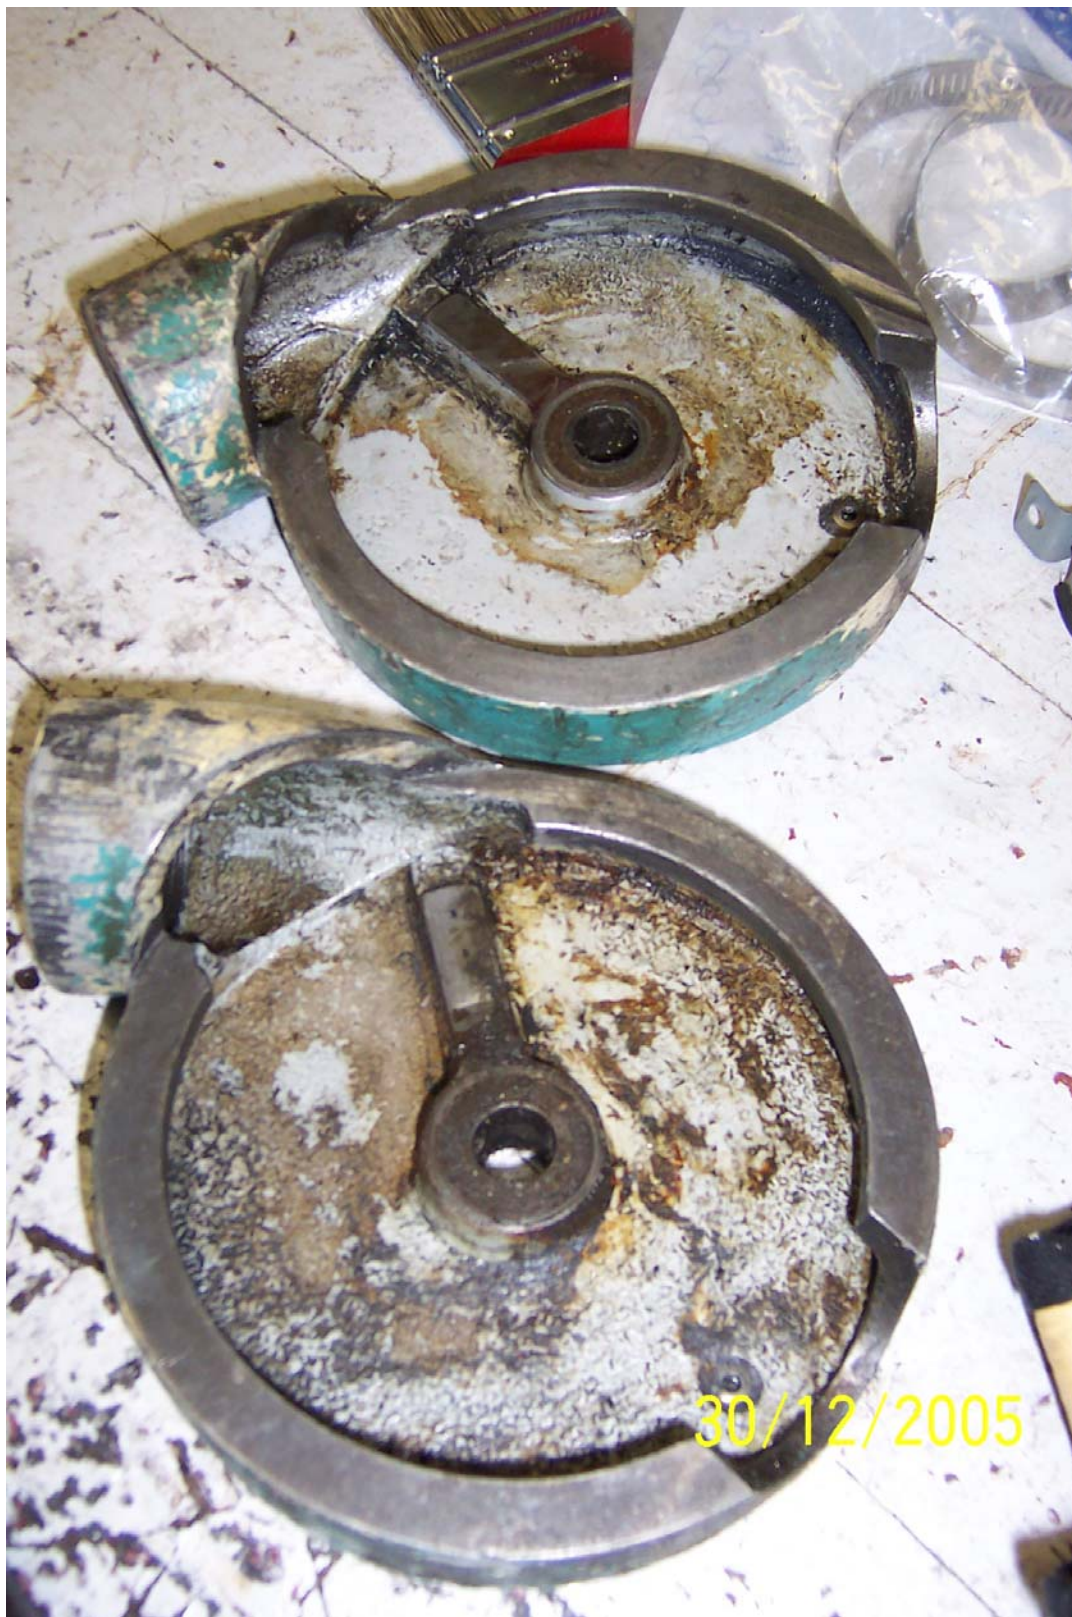
Figure 5: Dommage au boîtier de poulie, bris précédent du câble

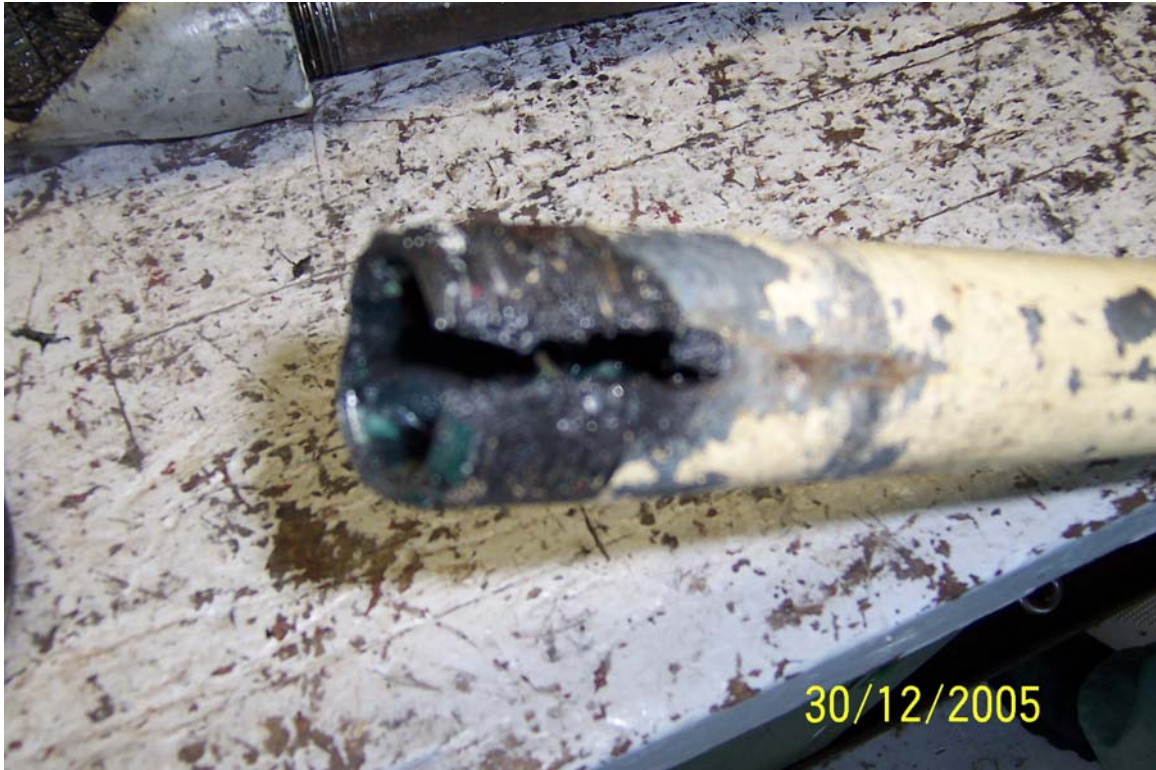
Figure 6: Dommages au tuyau de guidage, bris précédent du câble

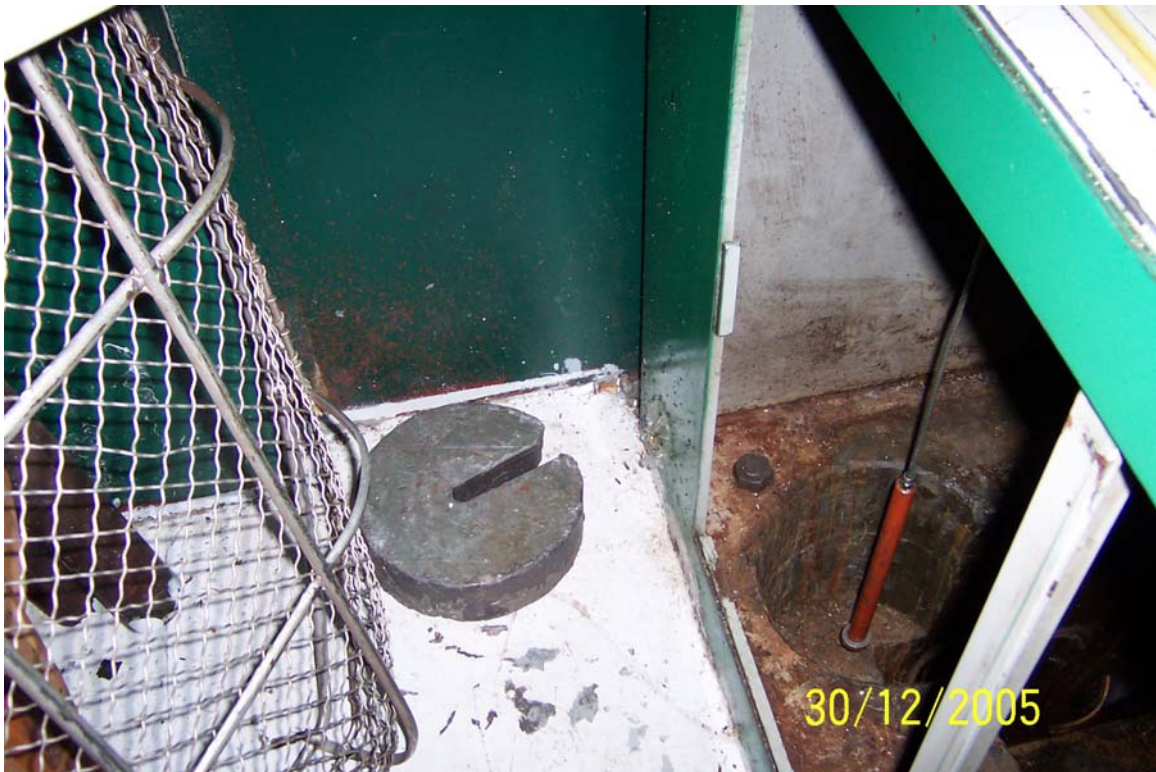
Un poids additionnel de près de 100 lbs a été ajouté aux contrepoids habituels du câble d'asservissement. Bien que ce poids ne soit pas la cause de la rupture du câble, il s'agit tout de même d'un effort additionnel qui aura augmenté la force de recule lors du bris du câble. C'est cette force qui, au moment du bris du câble, a déformé 2 leviers de raccords et fait sortir de son axe un 3°.

Figure 7: Logement des contrepoids

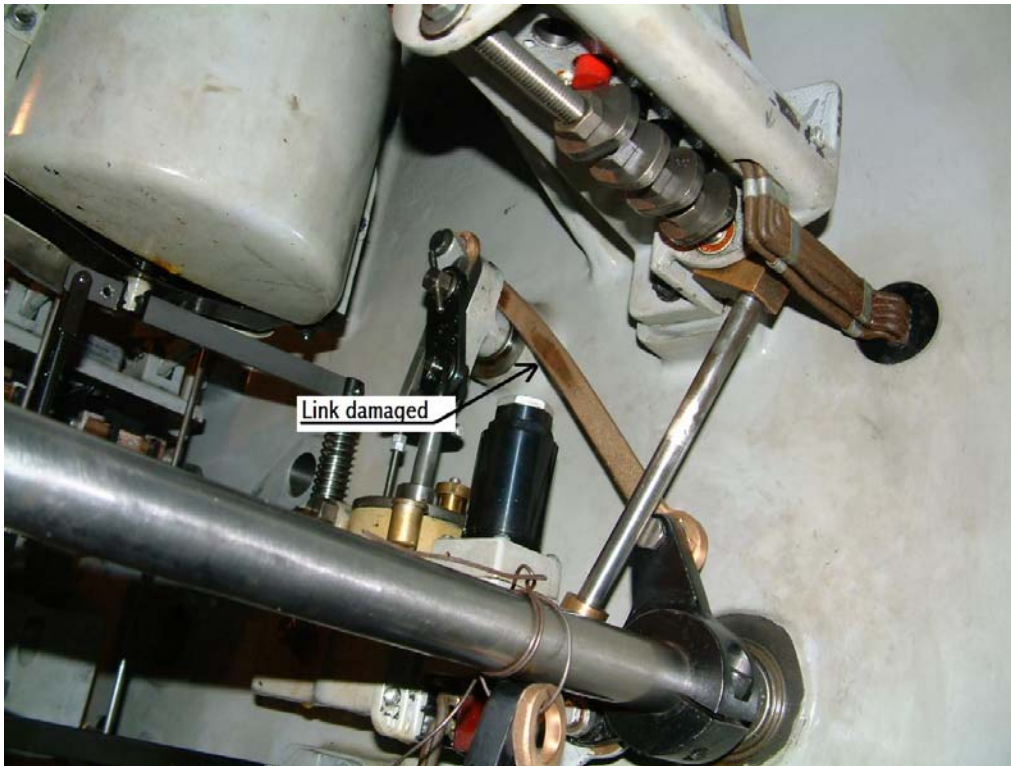
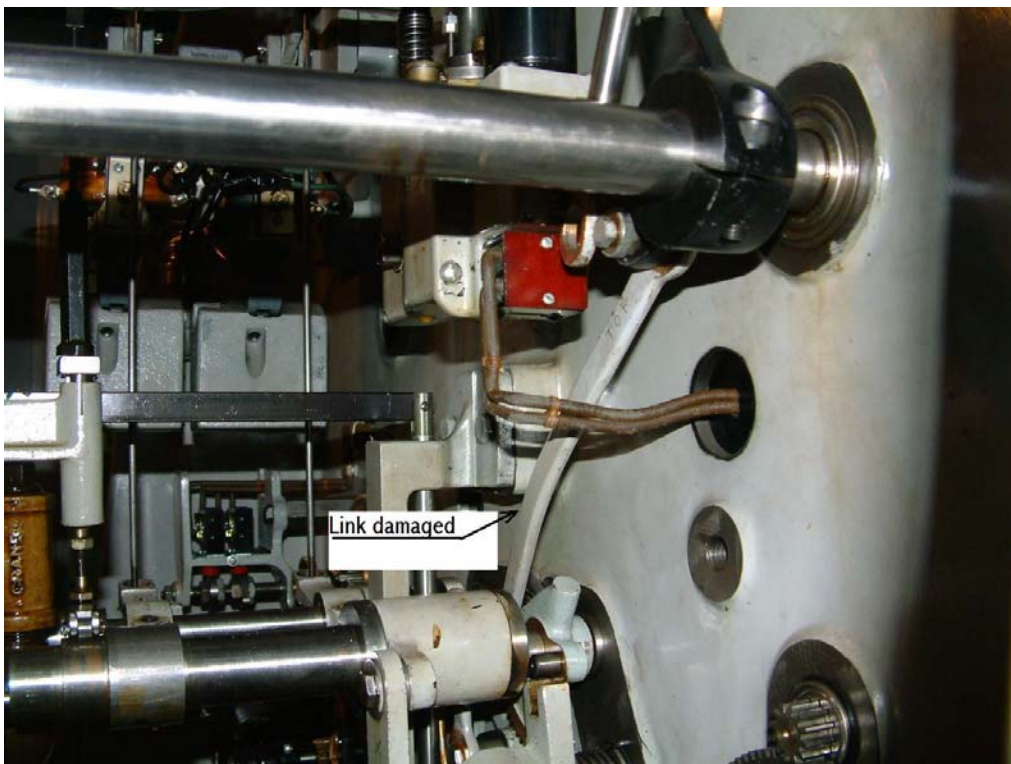
Figure 8: Dommages aux leviers du régulateur

Figure 9: Dommages aux leviers du régulateur

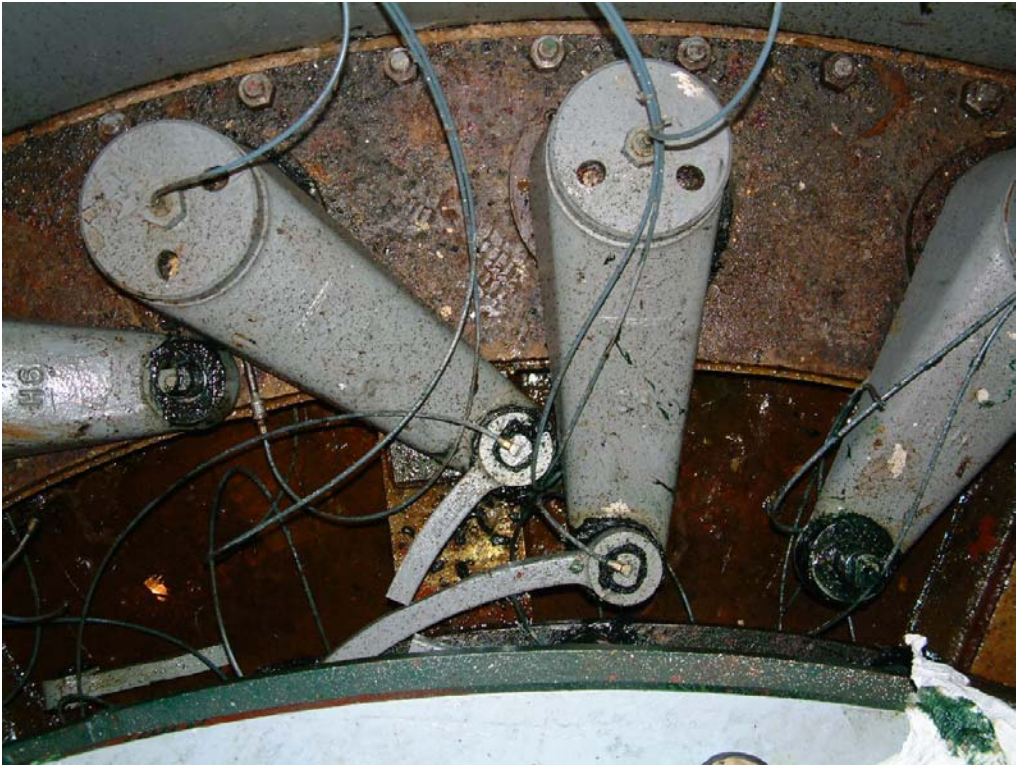
21 biellettes de rupture fracturées.

Figure 10: Billettes fusibles sectionnées

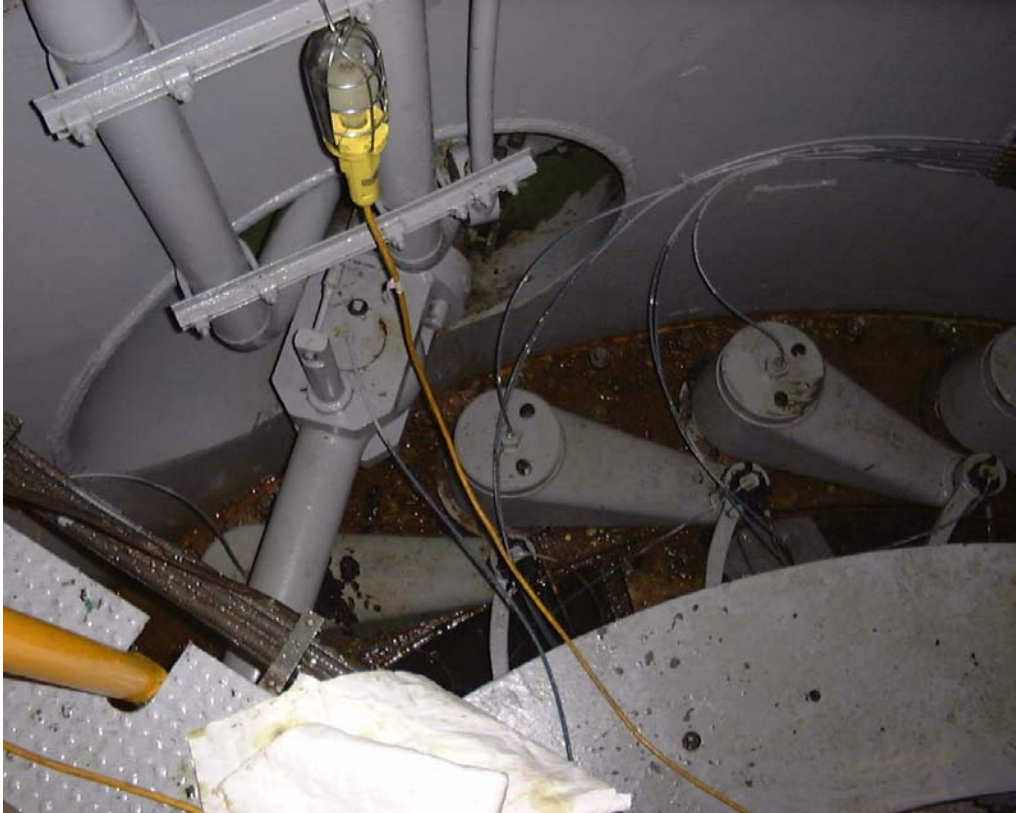
Figure 11: Leviers et biellettes en position fermée (avant le bris)

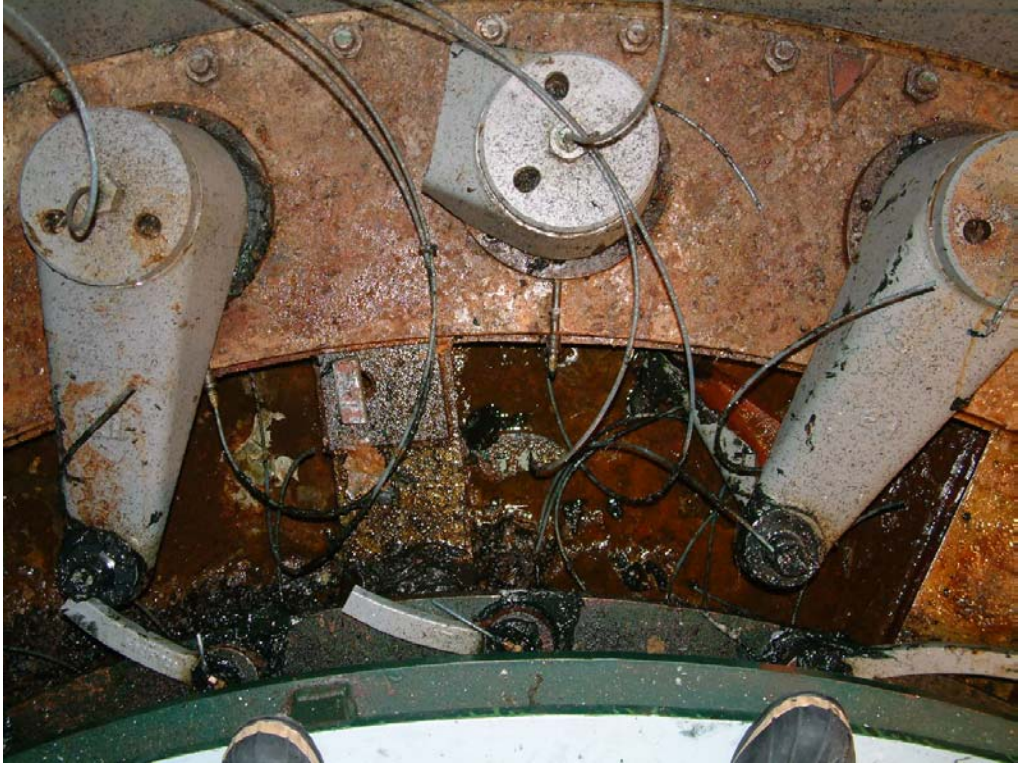
1 levier de directrice cassé.

Figure 12: Levier de directrice cassé

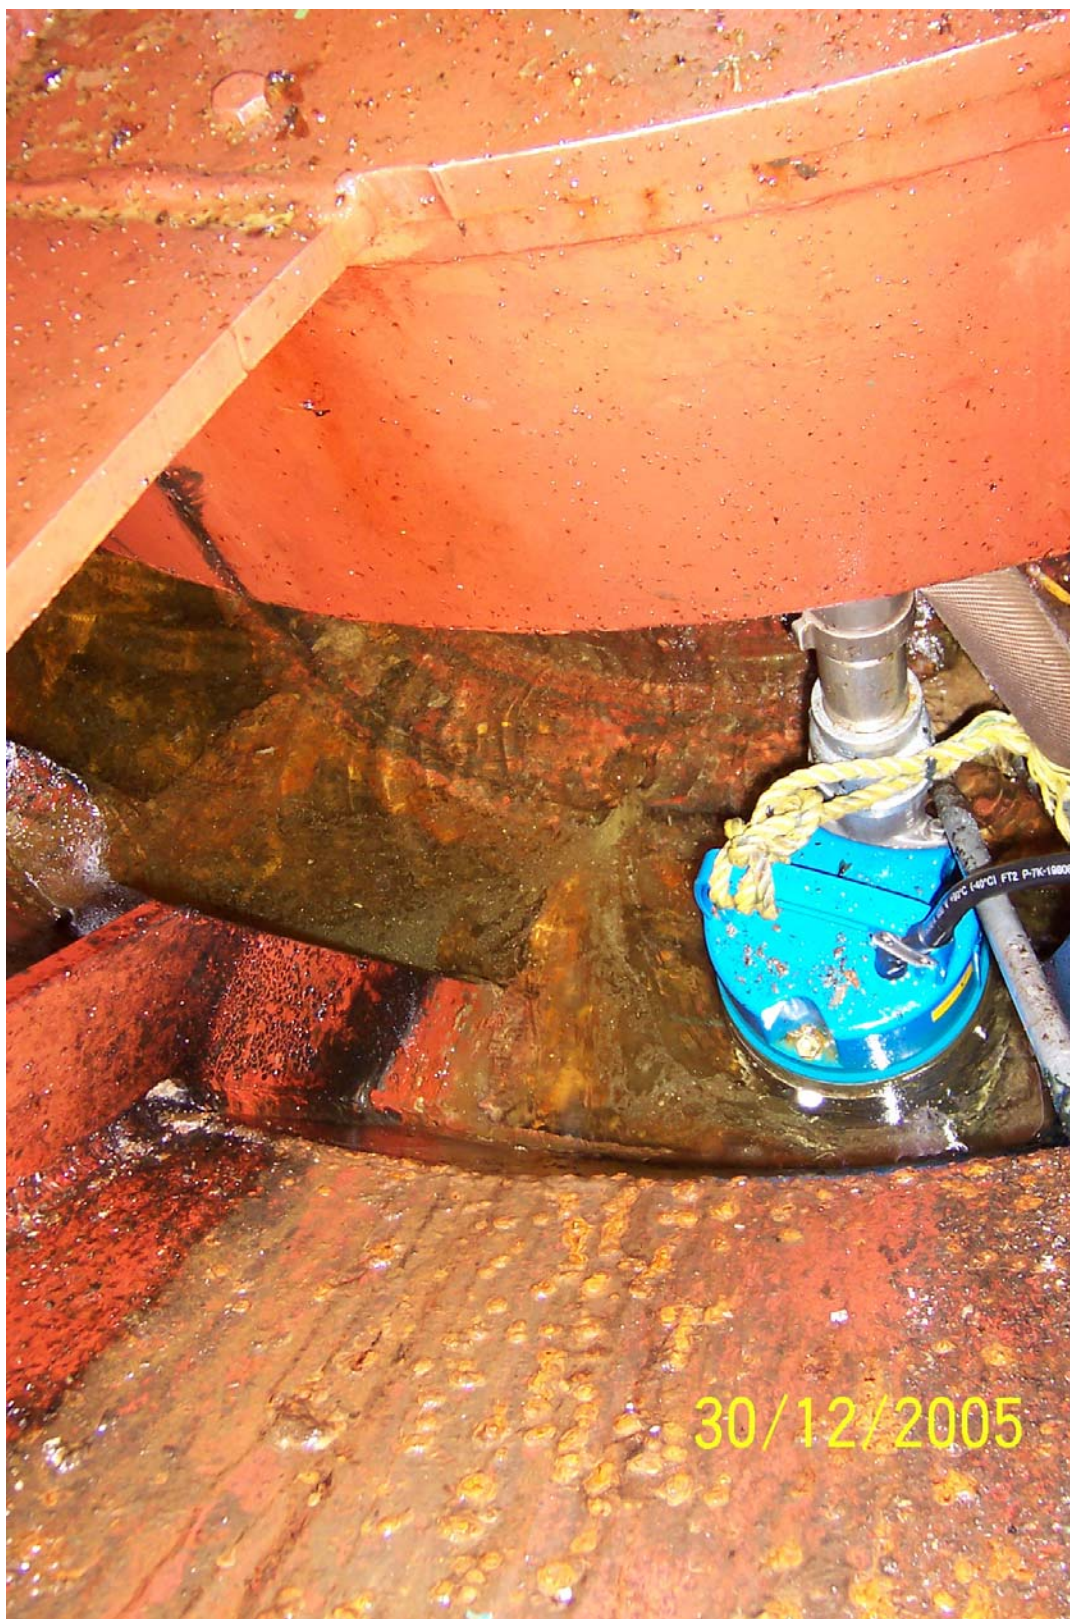
Figure 13: Bride d'accouplement du joint d'arbre (sous l'eau)

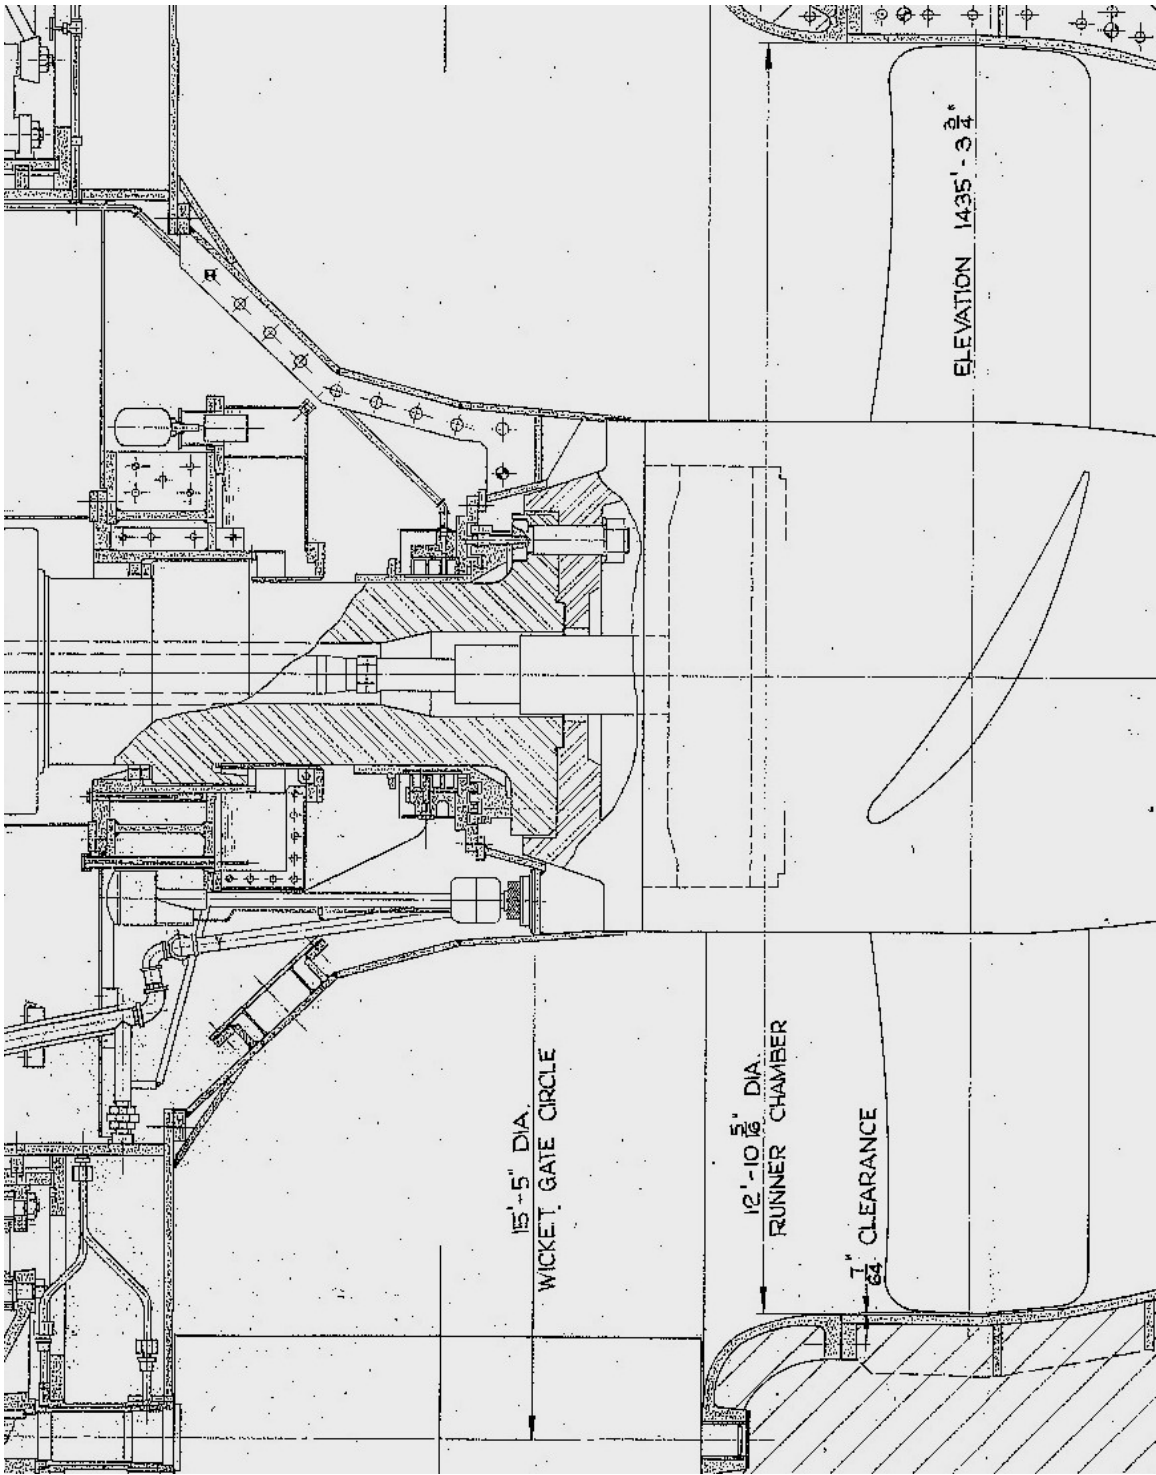
Figure 15: Junction turbine – covercle

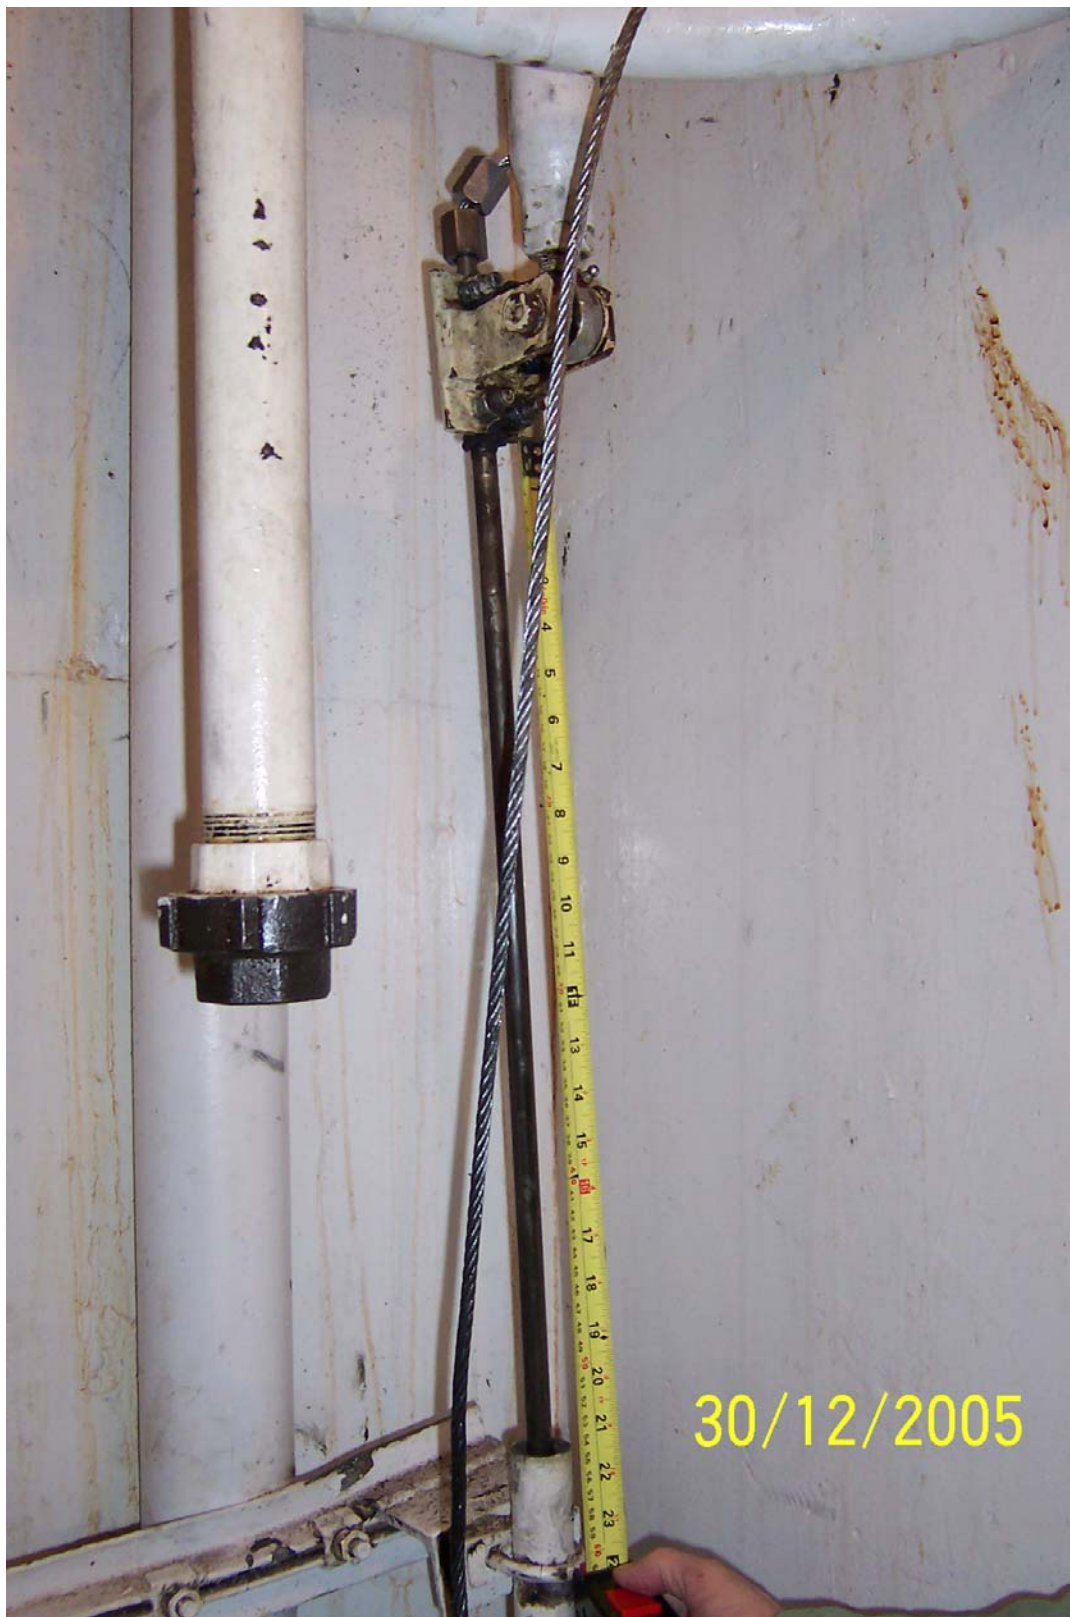
D'après les dessins d'origine, la course du servomoteur aurait été changée lors de la réparation en 1998 ou 2000. La course originale était de 28¼" alors qu'elle est actuellement de 29". On a donc une course plus longue de ¾". La tige guide, sur laquelle est attaché le mécanisme d'asservissement des pales de roue, dispose d'une course de 28" à l'intérieur des tuyaux guides. Cette course était donc insuffisante pour couvrir le déplacement complet du servomoteur et engendrait forcément des efforts importants sur toute la tringlerie du câble d'asservissement. De plus, les 2 cornières (fer angle) au-dessus du point d'attache des pales sont posées à l'envers et ne permettent pas de soutenir correctement la tringlerie.

Figure 16: Course des tiges guides au point d'attache de la consigne des pales

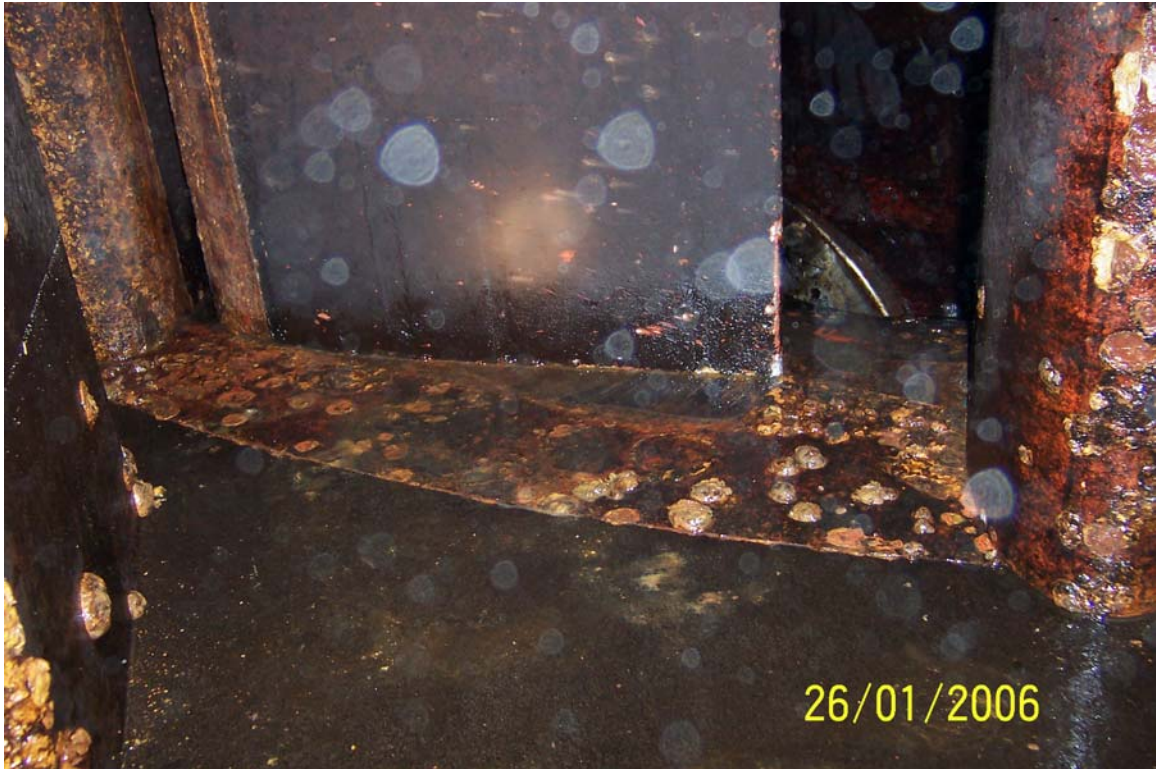
1 directrice retournée et coincée.

Figure 2: Directrice retournée, coincement sur le fond inférieur

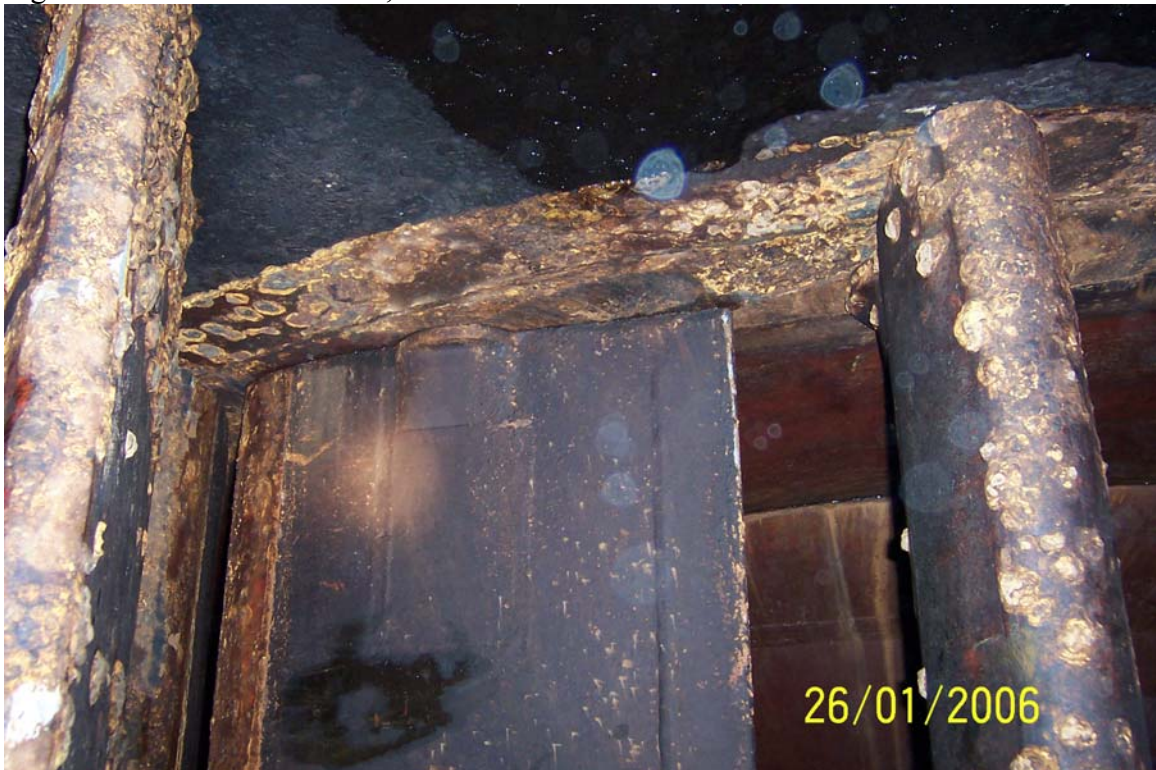
Figure 3: Directrice retournée, coincement sur le fond supérieur

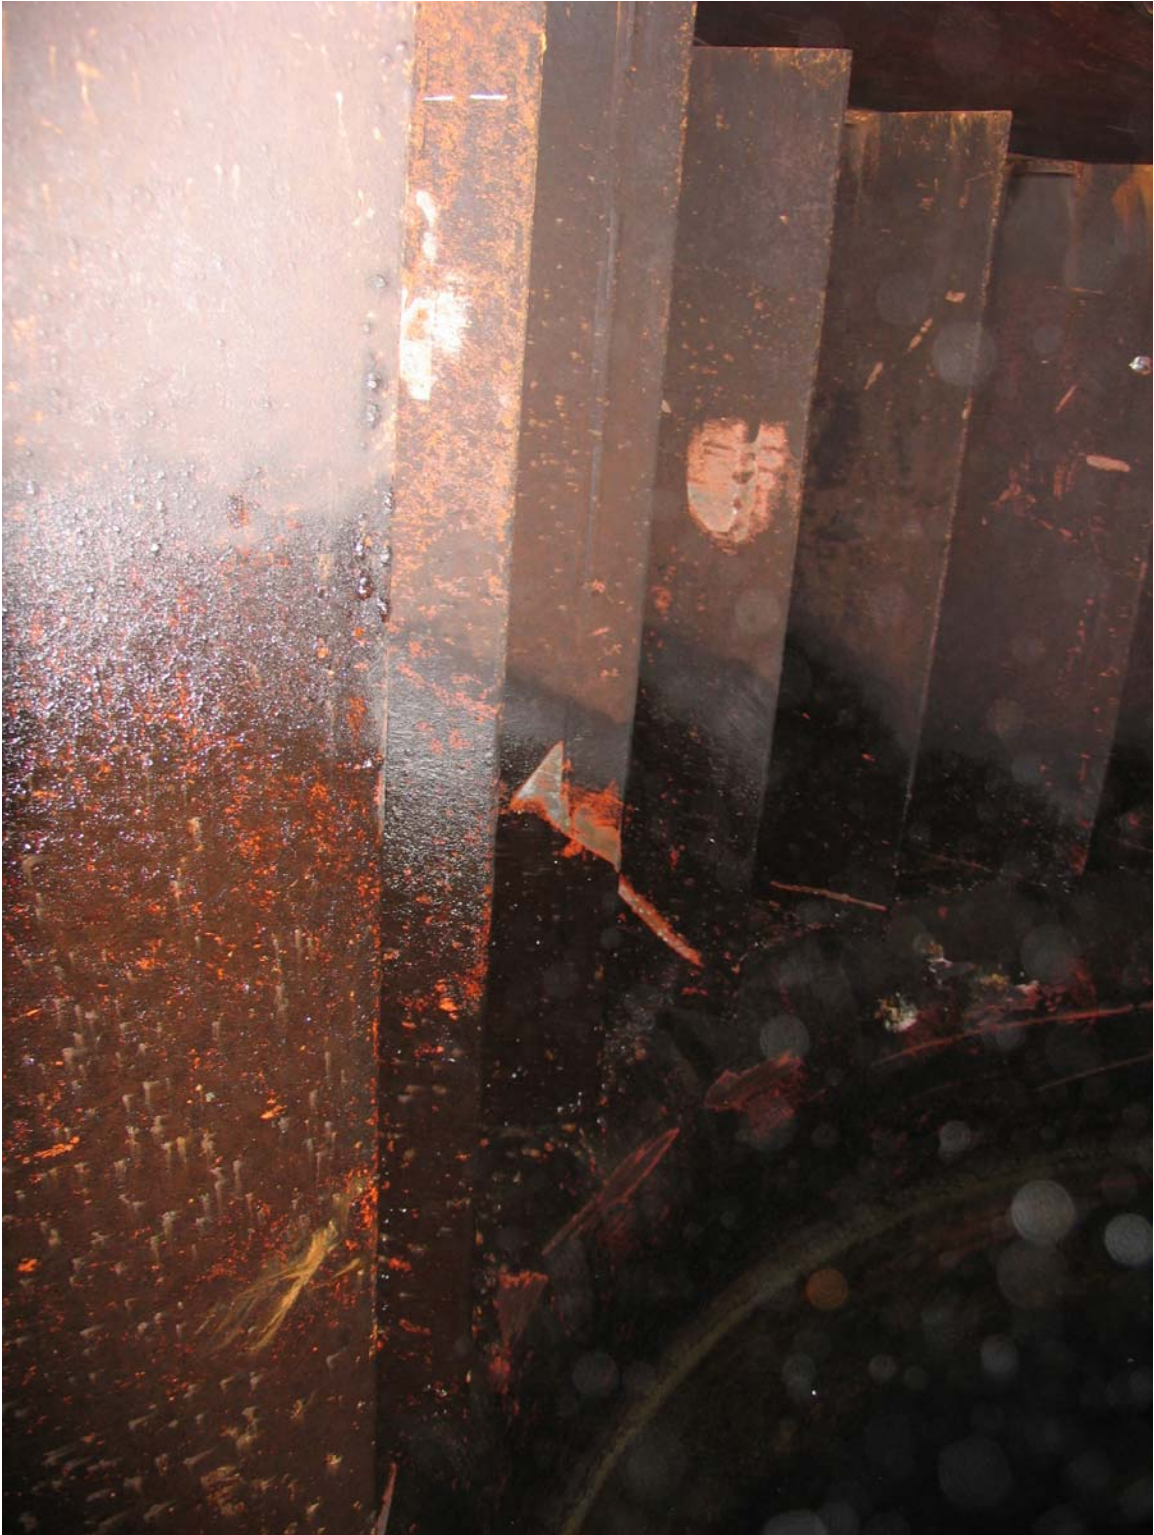
Marques d'impact et d'éraflure sur plusieurs directrices.

Marques d'impact et d'éraflure en plusieurs endroits.

Figure 4: Trace d'impacts sur les directrices et le manteau de roue.

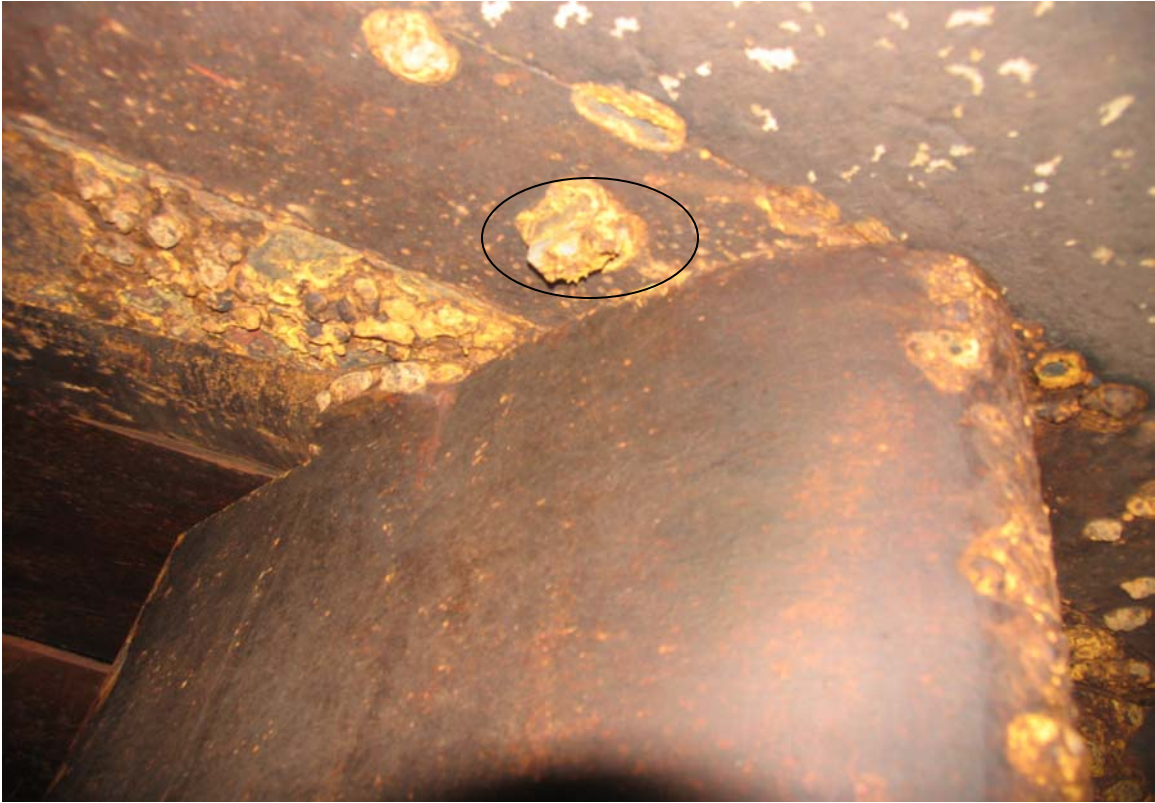
Figure 5: Bloc de butée des directrices

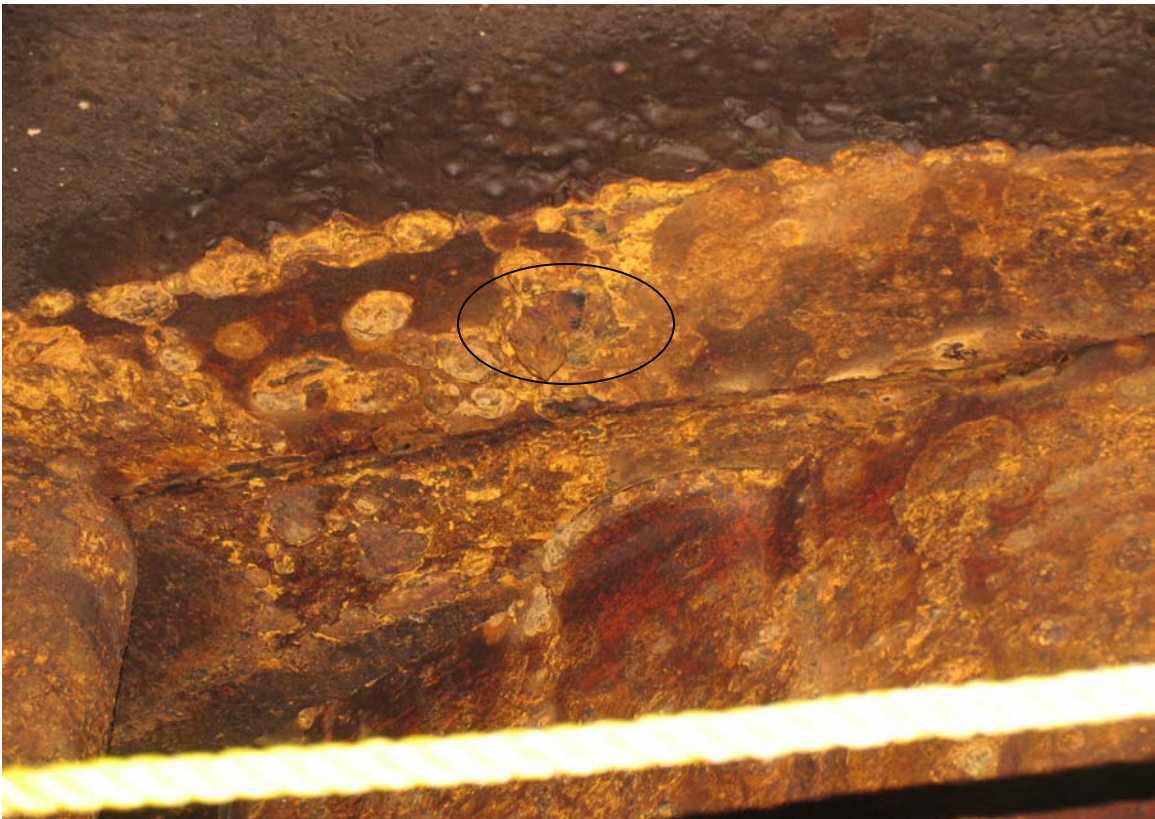
Figure 6: Bloc de butée de directrice, bloc partiellement arraché.
