Bris du Gr 3 Centrale Menihek

Analyse de la situation et Recommandations

Préparer par : Mario Deschênes, Ing. M.Sc.

Date : 2006-02-01

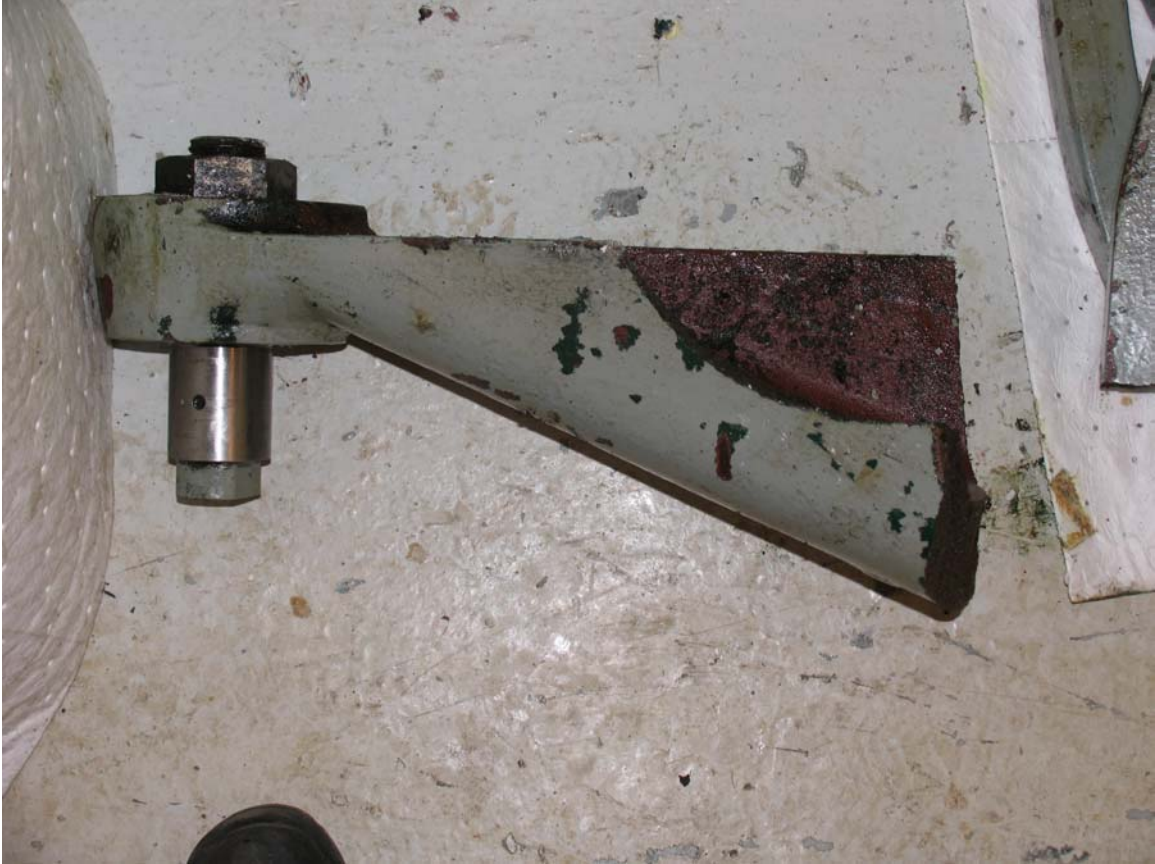
Figure 7: Levier de directrice cassé.

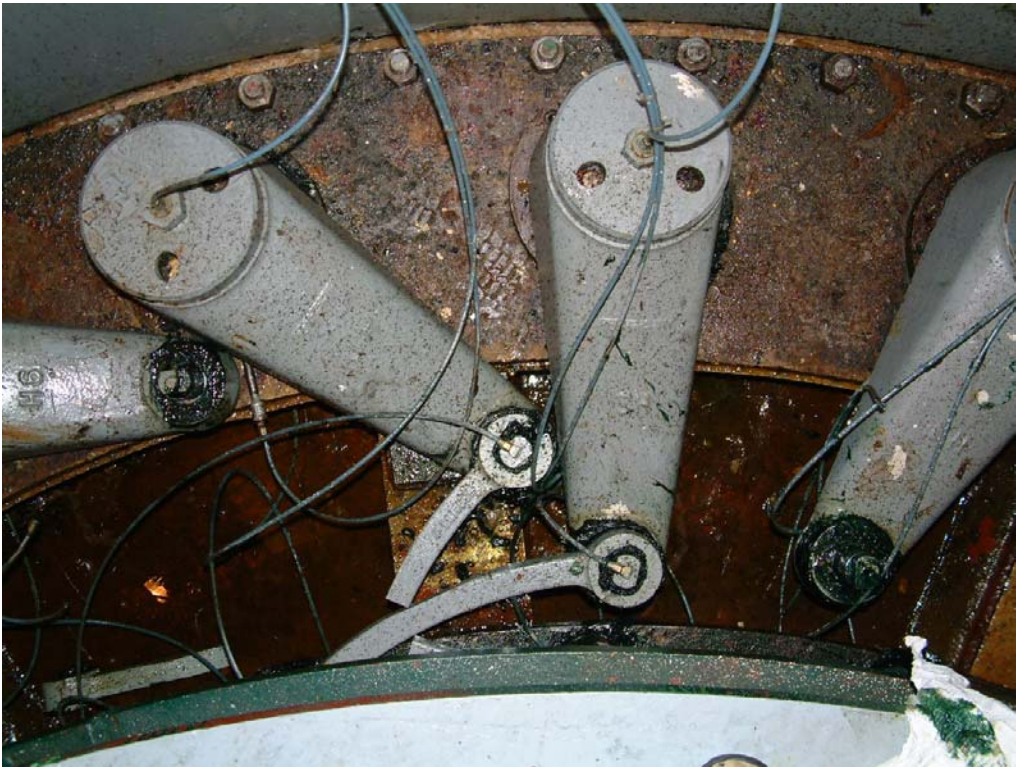
Figure 8: Billettes de rupture sectionnées

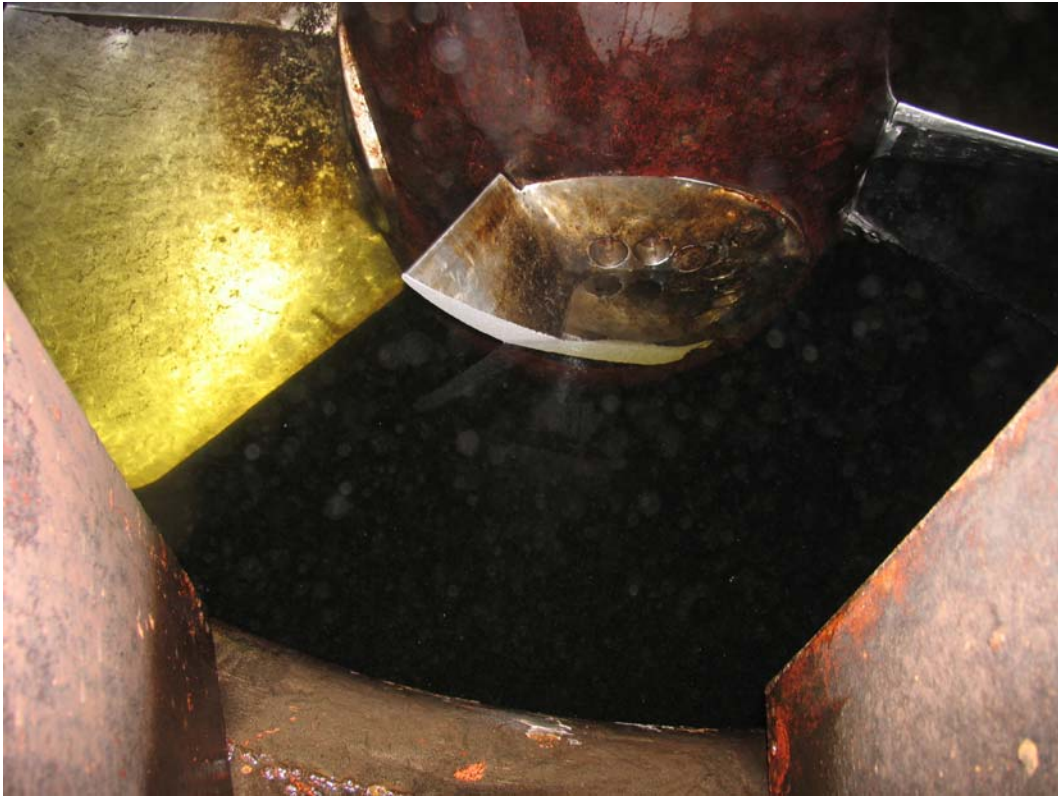
1 pale entièrement cassée près du tourillon.

Figure 9: Pale de roue manquante

Impossibilité de réparer la pale ou de retrouver la pale manquante. Il faudrait alors machiner la partie manquante à partir d'une plaque d'acier inox selon les relevés des autres pales. Une plaque machinée pourrait ajouter 2 semaine au travaux et 10k\$ aux coûts. Probabilité <50%, la pièce cassée a subit plusieurs choc ou les turbulences pourraient l'avoir retournée dans le canal de fuite.

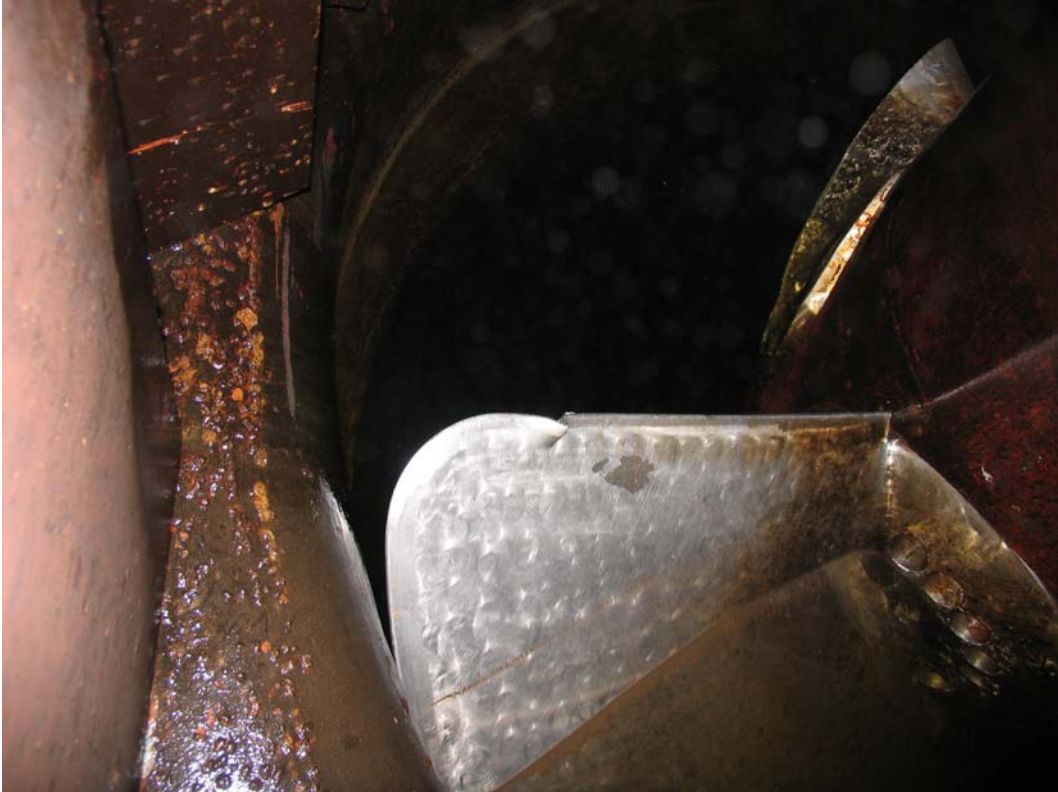
1 pale déchirée sur 4 pouces à partir du bord d'attaque.

Figure 10: Pale déchirée au bord d'attaque

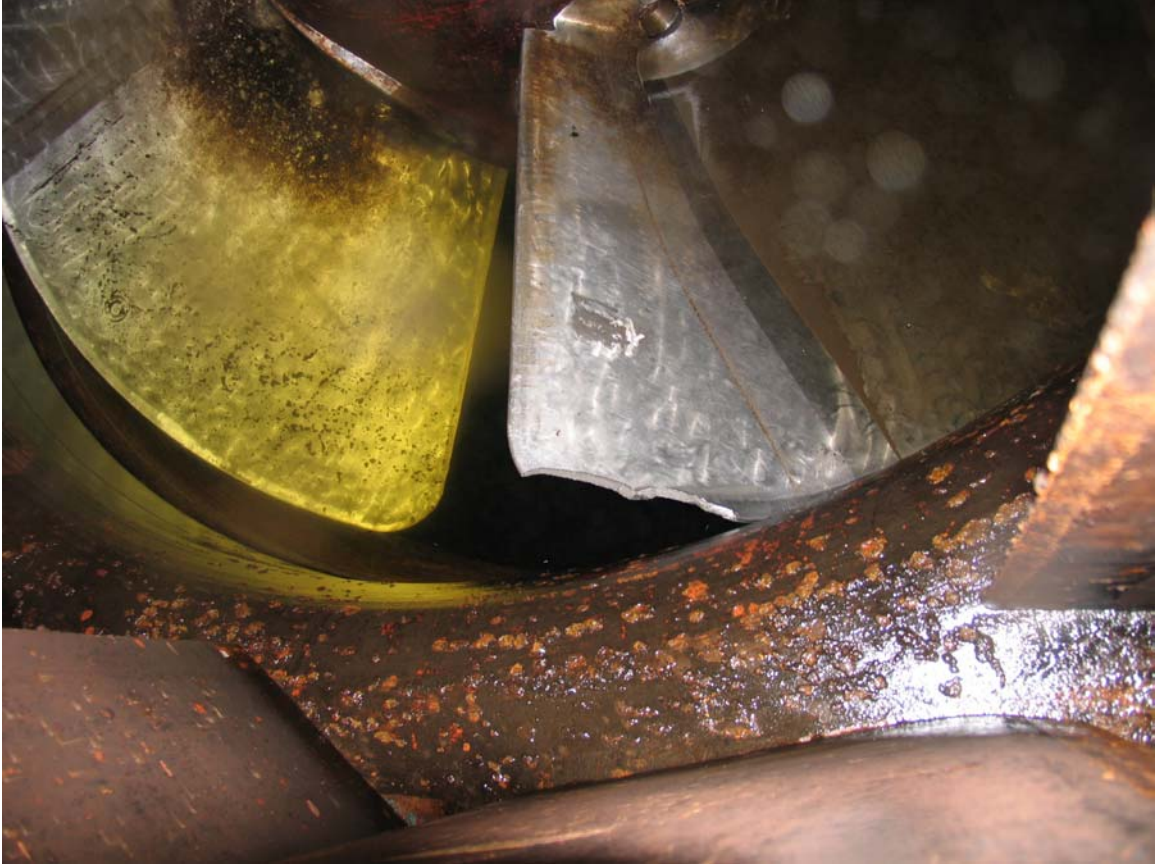
1 pale avec un coin cassé.

Figure 11: Pale cassée au bord d'attaque.

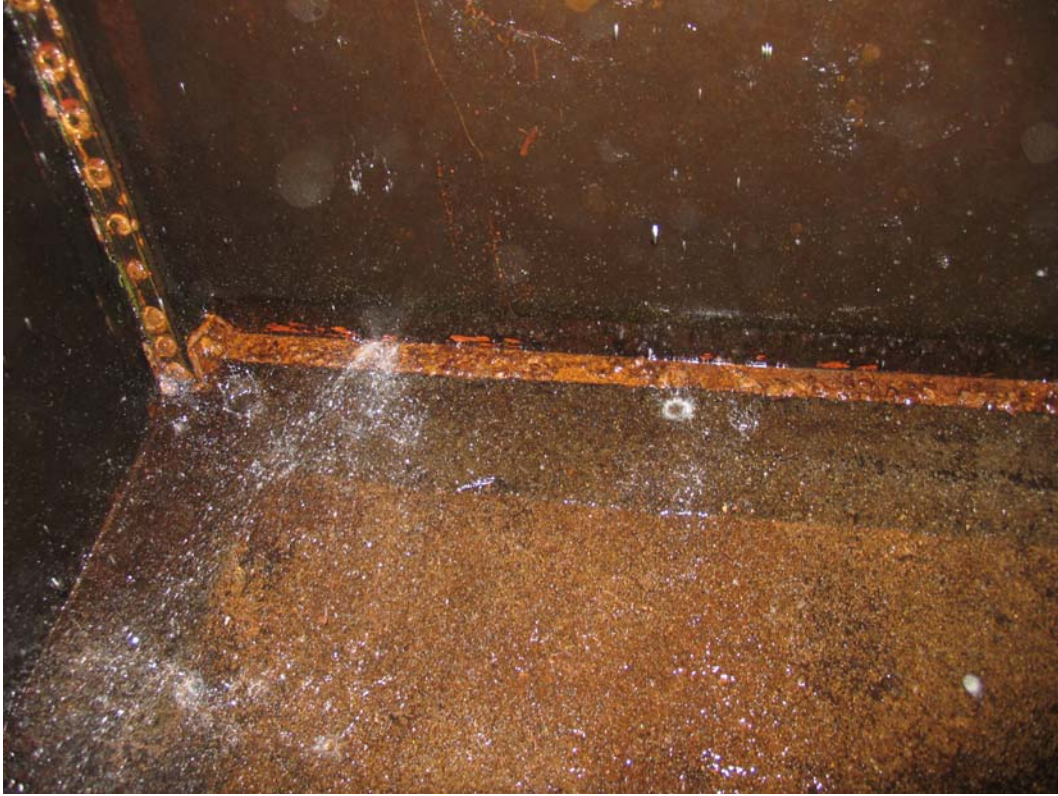
Figure 12: Seuil de la vanne amont 3A

Inspecter les faces d'étanchéité des vannes et corriger les défauts si possible

Gratter les seuils et les rainures pour minimiser les fuites

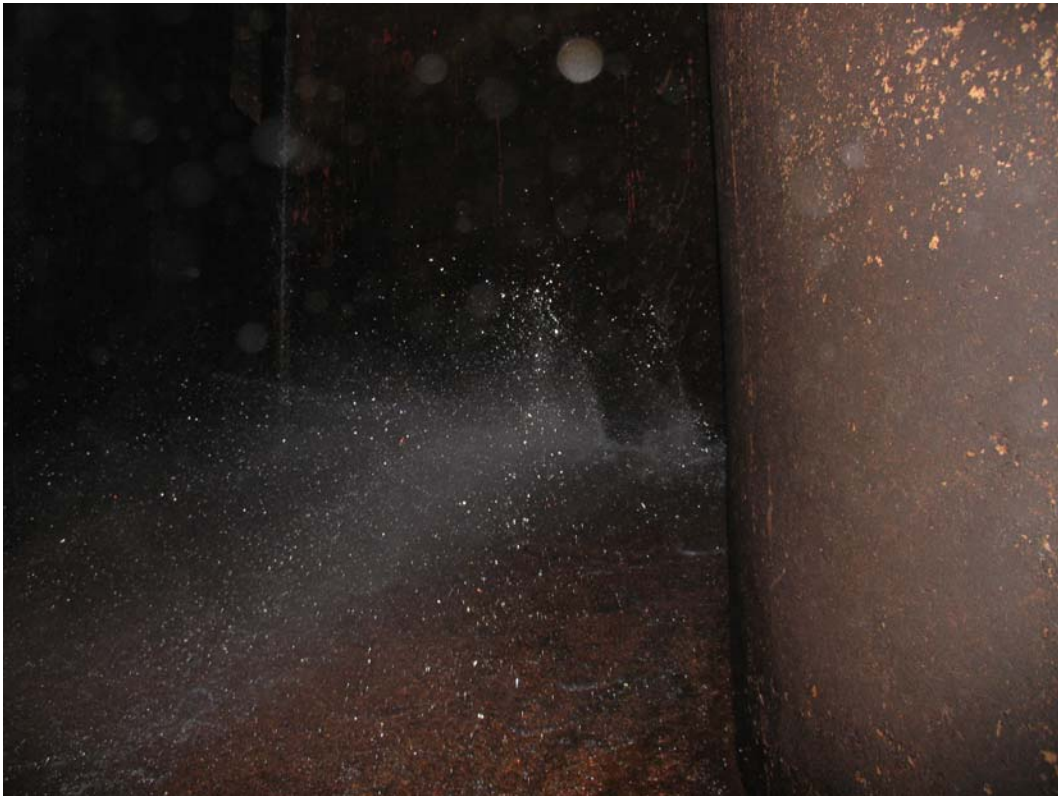
Figure 13: Jonction turbine – couvercle

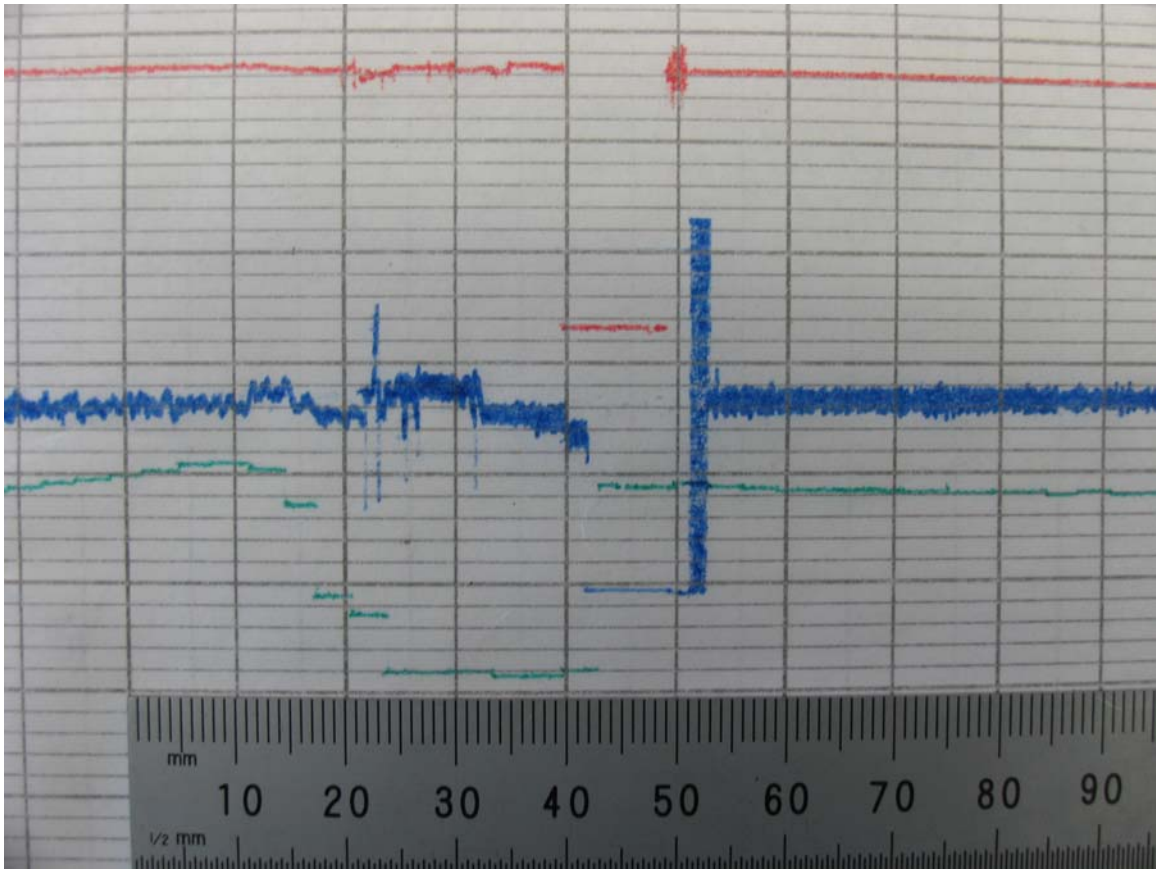
- 13- Au bout de 12 à 15 minutes le groupe a finalement été arrêté manuellement. Au cours de ces 15 minutes, le graphique de production de la centrale indique que le groupe d'un extrême à l'autre en fréquence. Ce qui confirme l'hypothèse d'ouverture et de fermeture répétée des directrices.

Figure 14: Enregistrement graphique de la centrale au moment du bris.
