AUDIT DE LA CENTRALE MENIHEK ET DES RÉSEAUX ASSOCIÉS

Audit de la centrale Menihek et des réseaux associés

Révision 4 : 18 octobre 2002

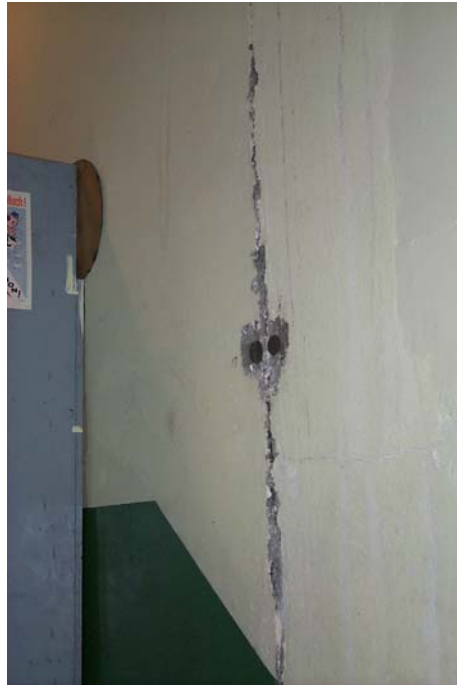
Quelques fissures ont été observées dans le béton de la centrale ce qui est considéré normal. Ces fissures sont principalement localisées sur le mur amont de la centrale et au niveau du plancher des alternateurs (exemple à la Photo 5:). Des fissures avec suintement d'eau sont aussi observées dans les galeries et escaliers sous le plancher des alternateurs (Photo 6:). Ces observations avaient été notées également par RSW en 2001. Des injections de béton devraient être réalisées principalement dans les joints où des infiltrations d'eau sont observées.

Photo 5: Fissure sur mur amont centrale

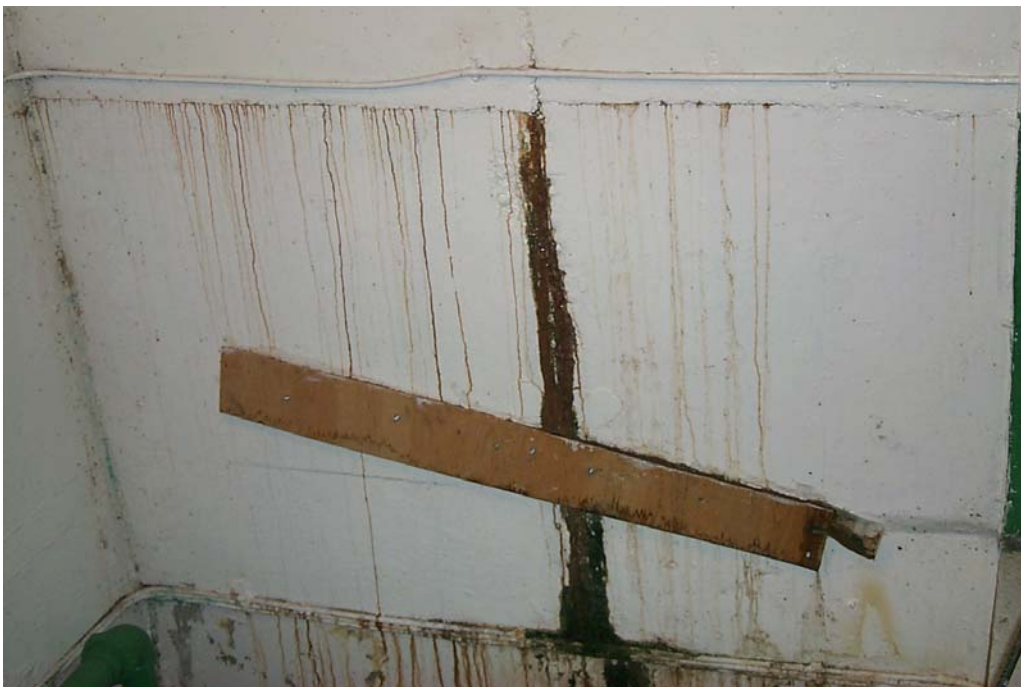
Photo 6: Fissure avec suintement, galerie

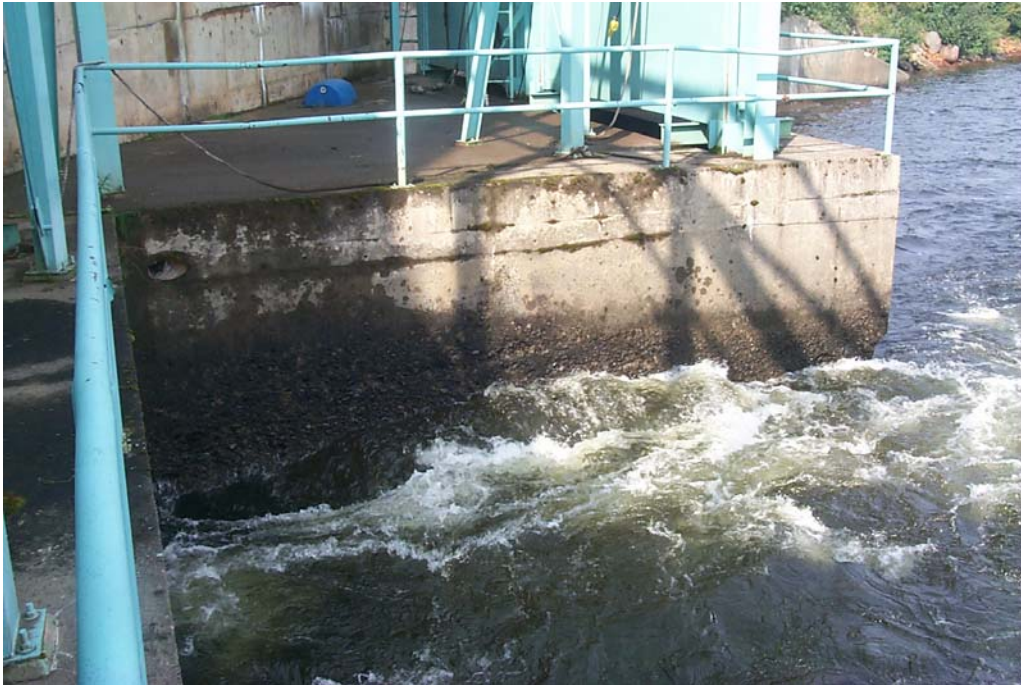
Par ailleurs, une érosion des piliers et des murs de béton à la sortie des aspirateurs (voir la Photo 7:) a aussi été observée lors de l'inspection. Cette dégradation de surface avait aussi été notée lors de l'inspection sous marine. Il est à souligner que lors de cette inspection, le contact béton-roc à la sortie des aspirateurs était en bon état. Une réfection du béton des aspirateurs est recommandée à moyen terme afin de limiter la dégradation des murs. Par ailleurs, des inspections sous marines devraient être réalisées périodiquement pour un suivi de l'état du béton des aspirateurs.

Photo 7: Érosion des piliers

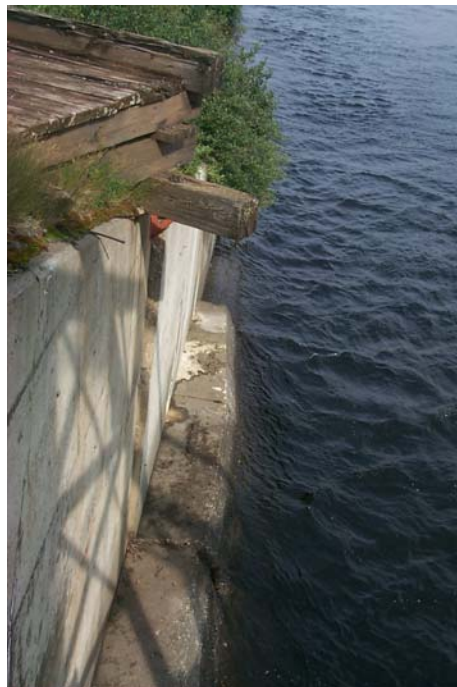
La section centrale du mur gauche du canal de fuite, composé de 3 sections, se déplace vers le canal (voir Photo 8:). Selon l'inspection sous marine (Tecsult, 1998), une érosion du roc sous le mur serait la cause de ce déplacement. La réparation de ce mur est urgente afin d'en assurer sa stabilité. Si le mur venait à s'effondrer dans le canal, cela occasionnerait certainement un arrêt de la production de la centrale et ce pendant quelques jours.

Photo 8: Mur aval

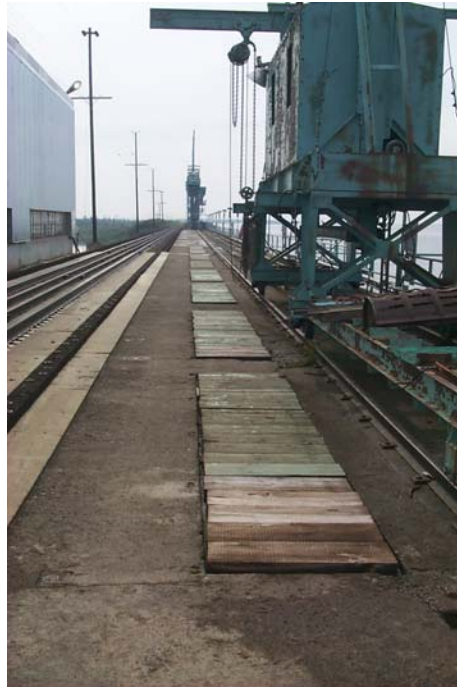
Les équipements du mécanisme de translation du chariot de manutention des poutrelles (Photo 9:) et des grilles à débris sont en bon état. De même, les équipements du treuil à crémaillère sont en bon état. Les engrenages des réducteurs ne sont pas lubrifiés. De plus, on a remarqué que la peinture des structures de support des treuils et des composants principaux du bâti structural du chariot est écaillée en plusieurs endroits. La corrosion de surface est répandue généralement sur toutes les surfaces des structures.

Photo 9: Chariot de manutention amont

Faire des retouches de peinture sur l'ensemble des structures métalliques afin d'éviter une détérioration accélérée due à la corrosion.

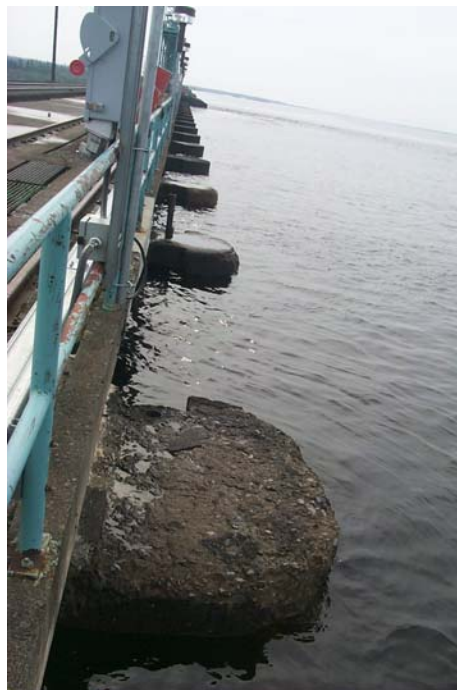
- Des dégradations de surface du tablier de béton de la prise d'eau sont notées. Ces dégradations sont mineures et nécessiteront éventuellement des corrections;
- Le muret de béton, dans lequel le garde-corps amont est ancré, nécessite des réparations locales (voir la Photo 11:);
- Des fissures sont présentes dans le mur supportant le bâtiment de la prise d'eau. Ces fissures, ainsi que quelques fissures dans le tablier, nécessiteront des interventions à moyen terme;
- Des dégradations du béton du pilier séparant la prise d'eau de l'évacuateur de crues sont aussi notées (voir la Photo 12:). Des réparations seront requises éventuellement.

Photo 12: Dégradation du béton des piliers amont

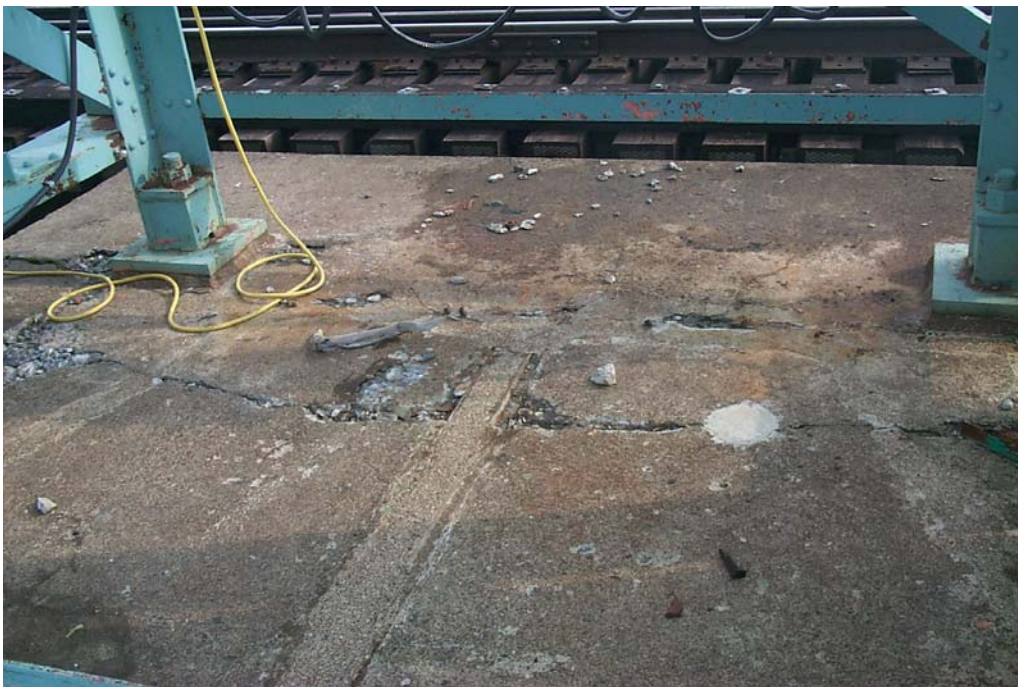
- Une fissure, dans la direction rive gauche/rive droite, a été observée en crête du pilier entre les vannes 3 et 4 (voir la Photo 14:). Cette fissure a été investiguée en 1998 dans le cadre de l'étude de Tecslut. Cette fissure devrait être injectée pour assurer le monolithisme du pilier;

Photo 14: Fissure à l'évacuateur

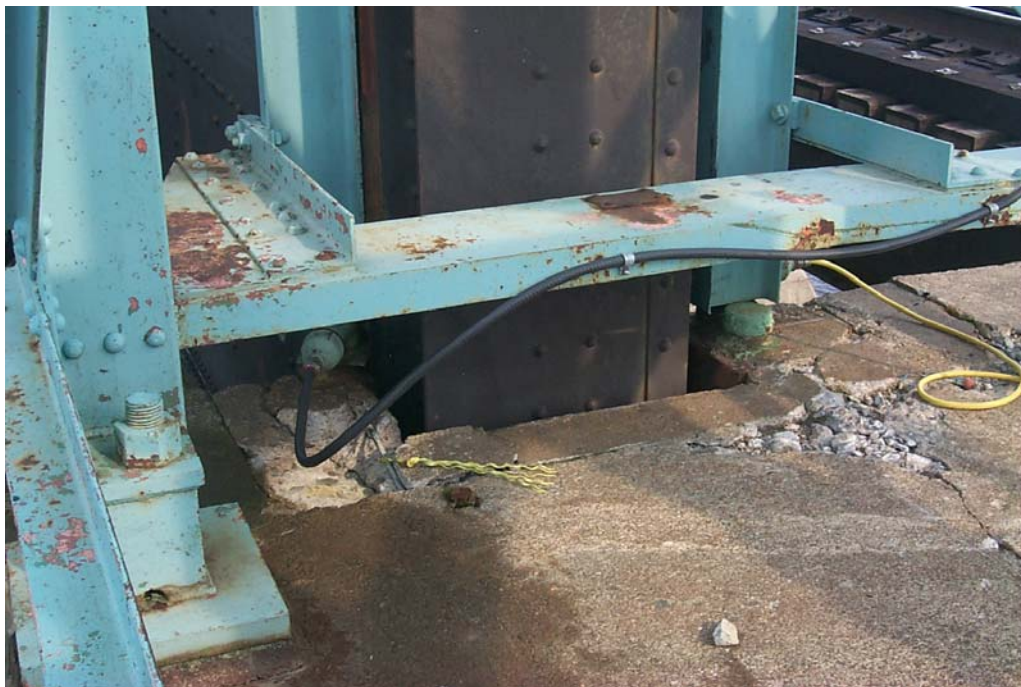
- Le béton de seconde phase (encastrement des pièces fixes des vannes) montre plusieurs fissures en surface mais aucune déformation importante des pièces fixes n'est observée (voir la Photo 15:). Selon les informations obtenues de l'opérateur, il n'y a aucun problème de friction lors de l'opération des vannes;

Photo 15: Fissure de surface à l'évacuateur

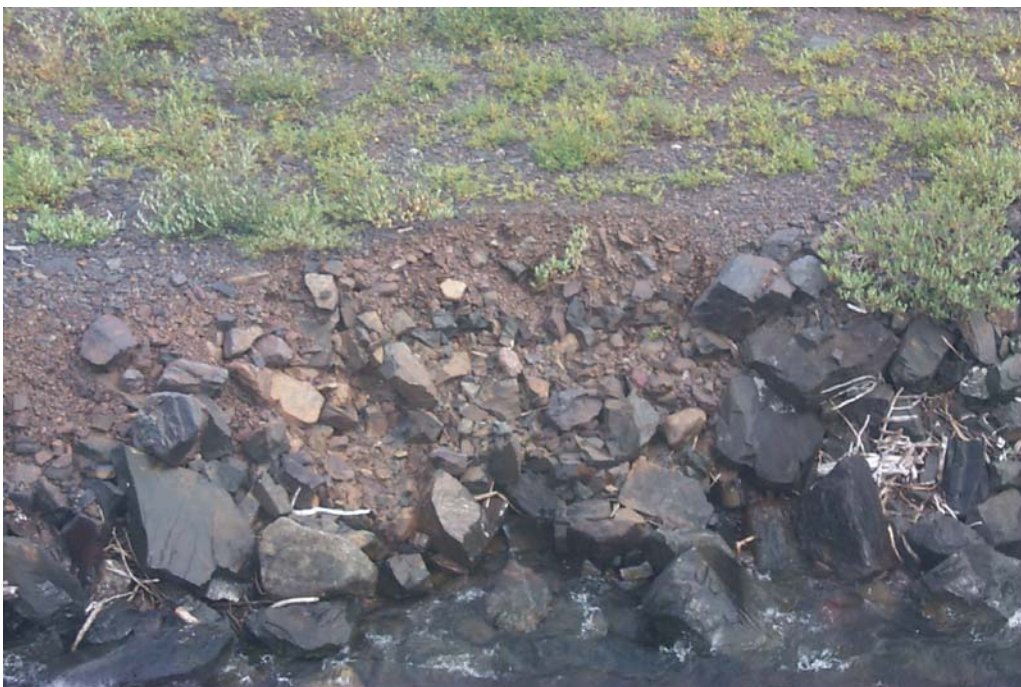
Photo 18: Affaissement du perré

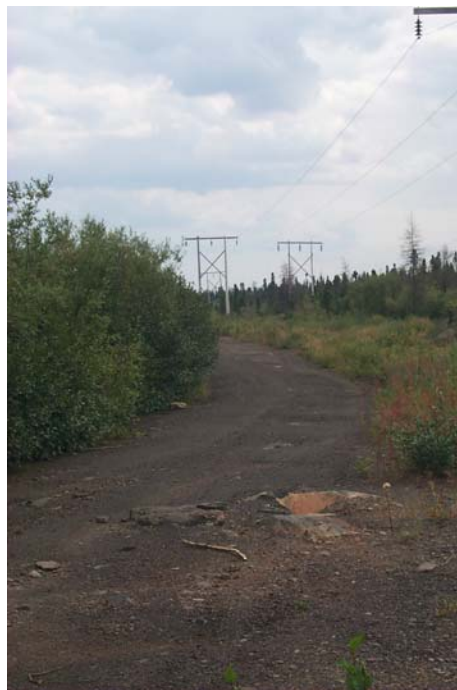
Dans cette dernière section de la route, un rechargement est nécessaire pour rendre la route carrossable; un nivellement seul ne permet pas de chasser les pierres présentes dans la fondation de la route (voir la Photo 22:). La coupe des aulnes présents sur les bords de la route est aussi requise et ce sur plusieurs kilomètres. À certains endroits, un rehaussement de la route est prévu à cause du débordement de certaines mares d'eau.

Photo 22: Route d'accès

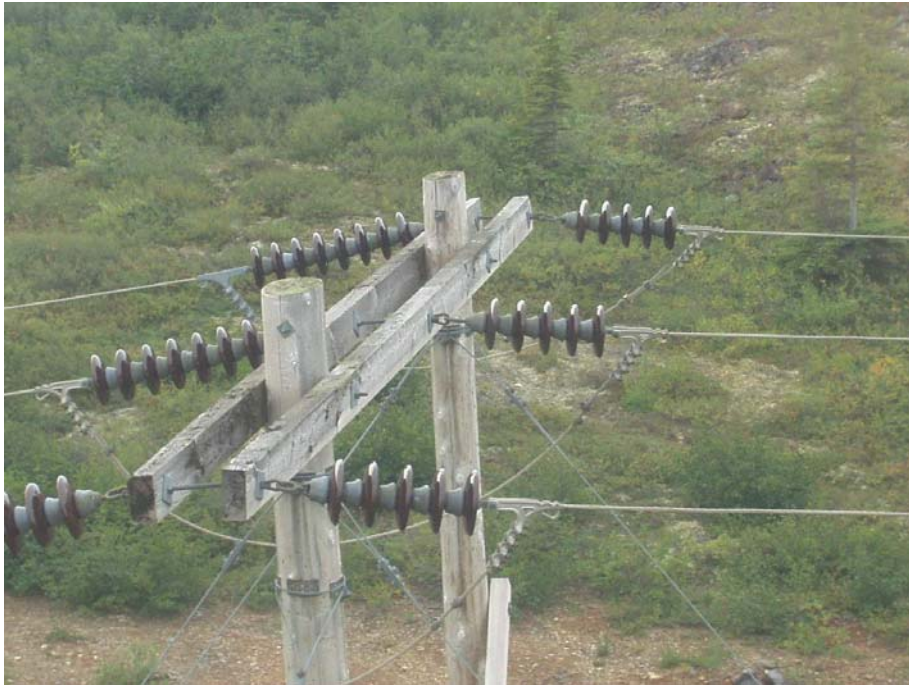
Photo 27: Champignons sur les structures

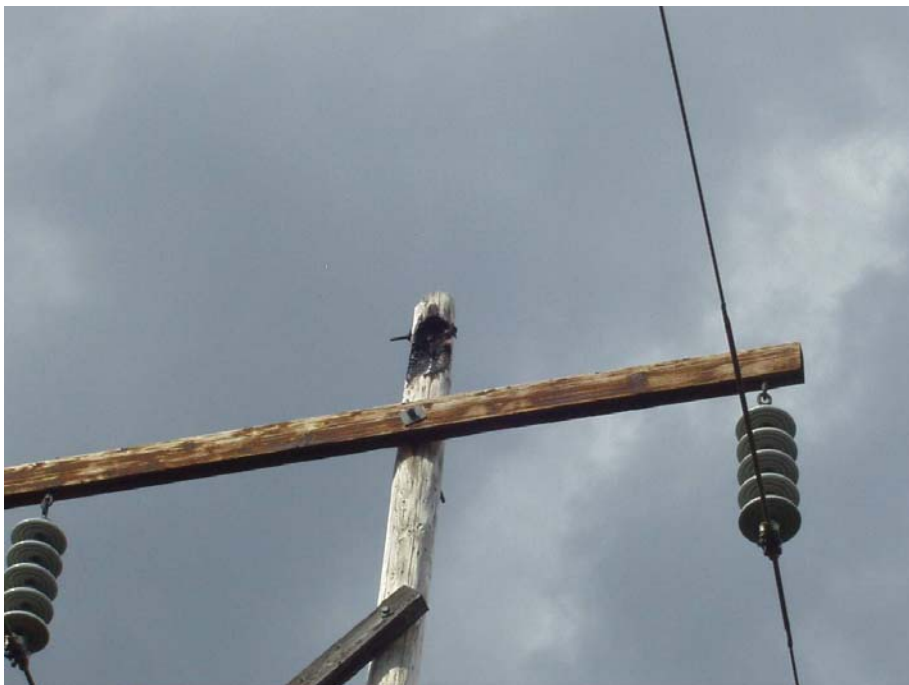
Photo 28: Incendie sur poteau

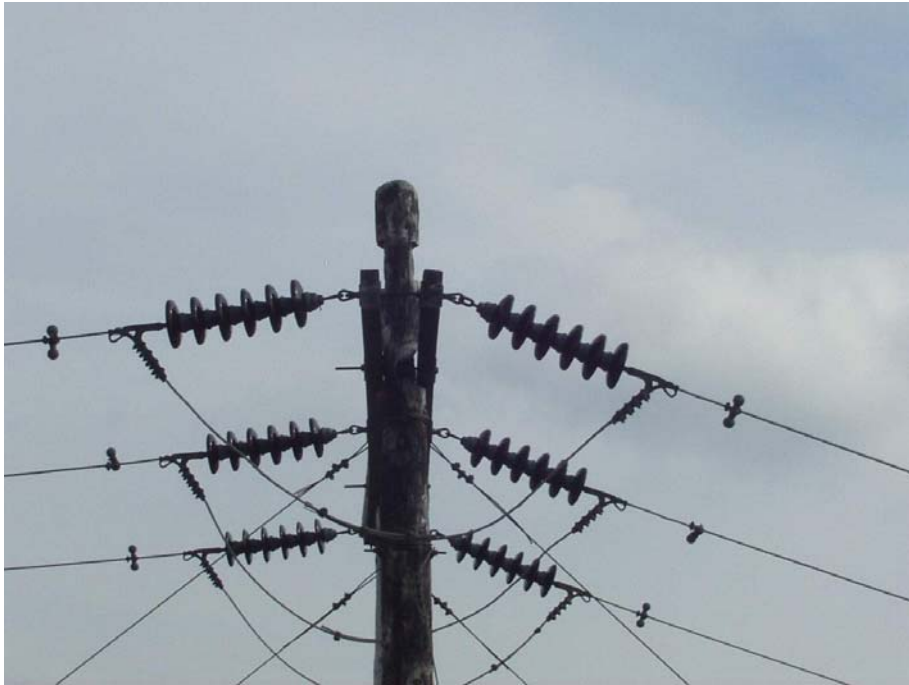
Photo 29: Traverse abaissée

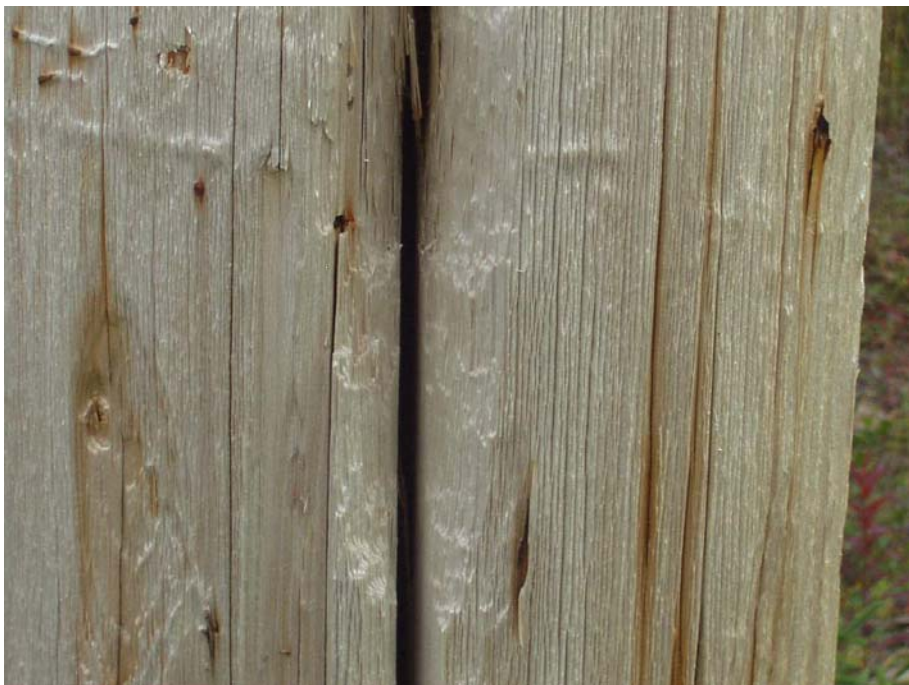
Photo 30: Poteaux fendillés

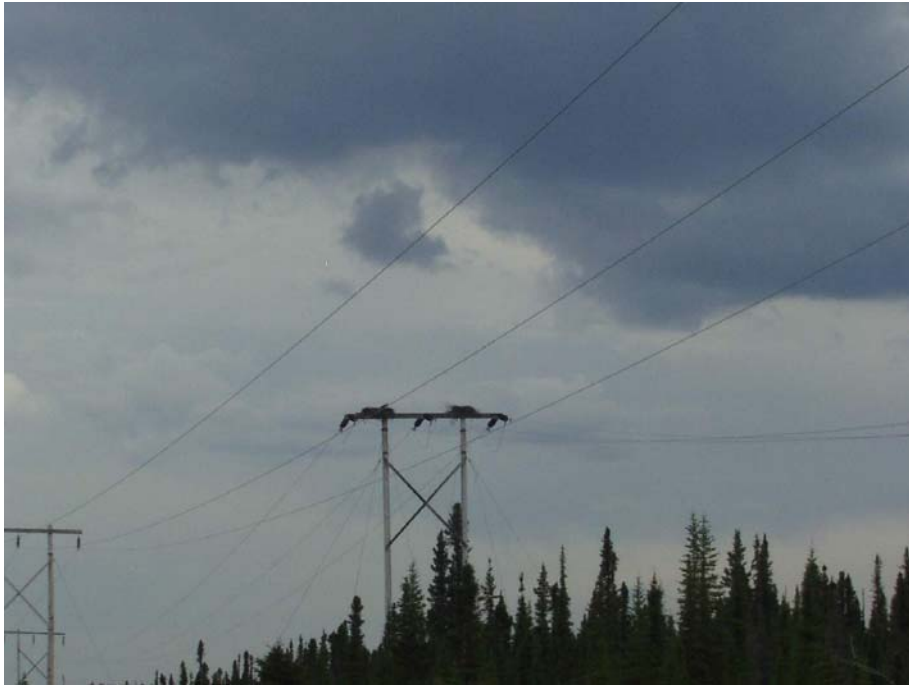
Après l'inspection aérienne et visuelle des lignes, il est clair que les traverses et les croisillons de certaines structures sont dans un état de détérioration avancé. On peut voir sur certaines structures l'apparition de champignons (voir Photo 27:). Étant pourries, les traverses ne peuvent plus supporter la charge des conducteurs et il arrive qu'une chaîne d'isolateur tombe au sol. N'ayant pas de transformateur de mise à la terre lorsqu'un conducteur tombe au sol, le défaut n'est pas détecté et la tension des deux autres phases grimpe de 1.73 fois la valeur nominale. Ceci a pour effet de solliciter l'isolation qui est conçue pour supporter une tension phase-terre et non phase-phase. Suite à la hausse de tension due au défaut, il est alors possible qu'il y ait un contournement phase-terre pouvant déclencher un incendie (voir Photo 28:) dans la structure concernée. Fait à noter, lorsqu'un incendie endommage la traverse et le poteau d'une structure, il semble qu'au lieu de remplacer les poteaux endommagés, les traverses sont installées quelques pieds plus bas, ce qui a pour effet de diminuer le dégagement au sol (voir Photo 29:). Certaines structures sont penchées, dont presque la totalité des structures installées dans des gabions. De plus, plusieurs structures sont composées de poteaux fendillés (voir Photo 30:). À certains endroits, des nids d'aigles reposent sur les traverses et les poteaux, ce qui pourrait provoquer des contournements (voir Photo 31:).

Photo 31: Nids d'aigle

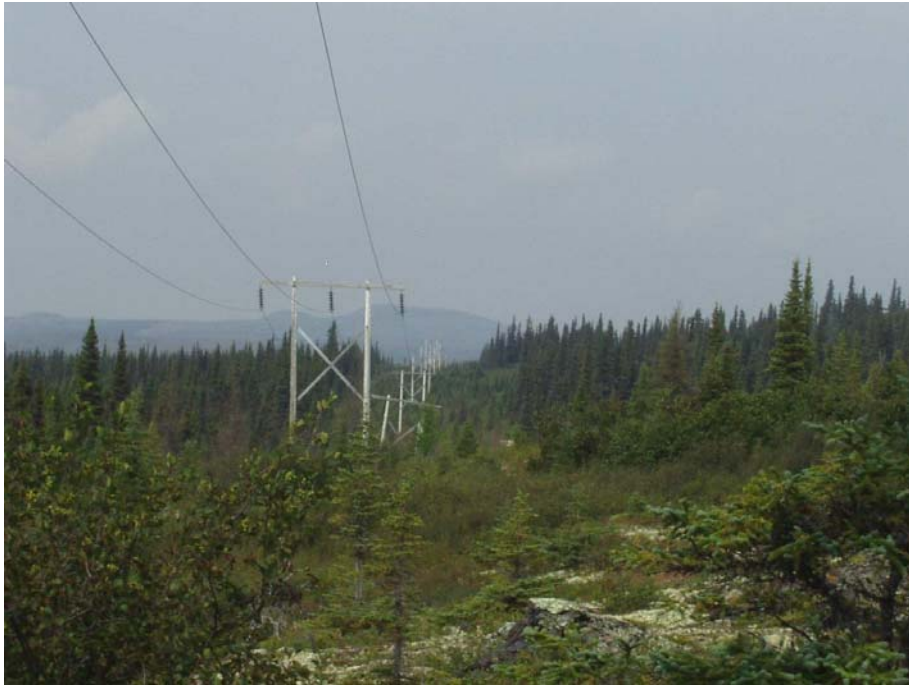
Photo 33: Structures inclinées

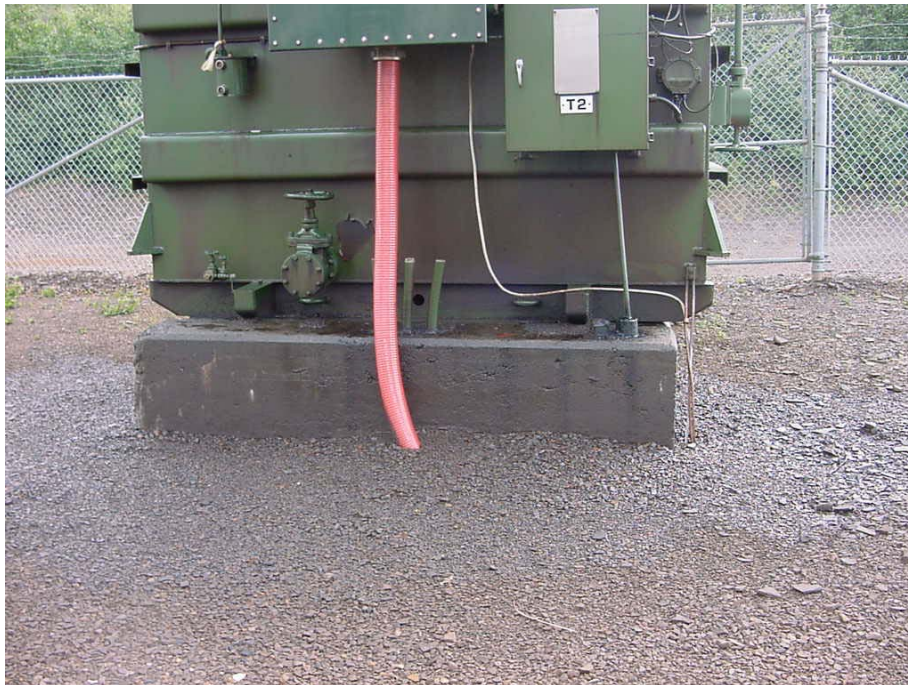
Par contre, nous avons pu observer une fuite d'huile assez importante sur le T (Photo 35:). On nous signalé que cela vient d'une fissure sur la bride du capteur de température sur le dessus du transformateur.

Des fuites d'huile sont observées à certains transformateurs tel que montré à la Photo 35: (transfo T2). Aucun système de récupération des huiles n'est en place dans le poste; des bassins de récupération des huiles devront être construits pour la protection de l'environnement. Les fuites d'huile observées en surface du terrain dans le poste présagent d'une contamination des sols en place à l'intérieur du poste. Est-ce que cette contamination nécessitera des interventions particulières? Dans le présent rapport, aucune intervention n'a été prévue.

Photo 35: Fuite d'huile au T2 poste Schefferville

Réparer la fuite d'huile sur T2.

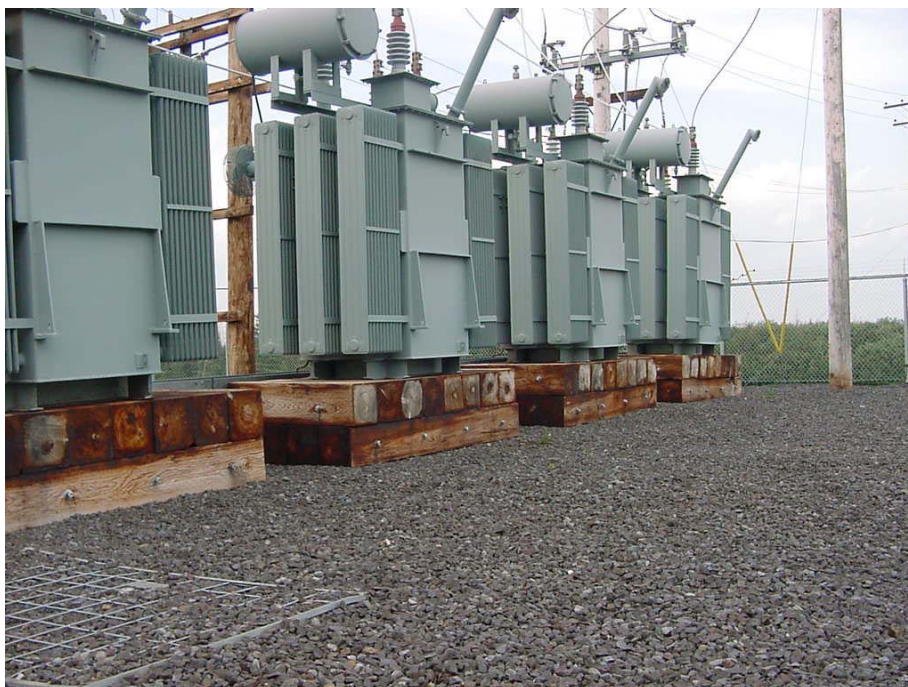
Photo 36: Socle n'est plus au niveau

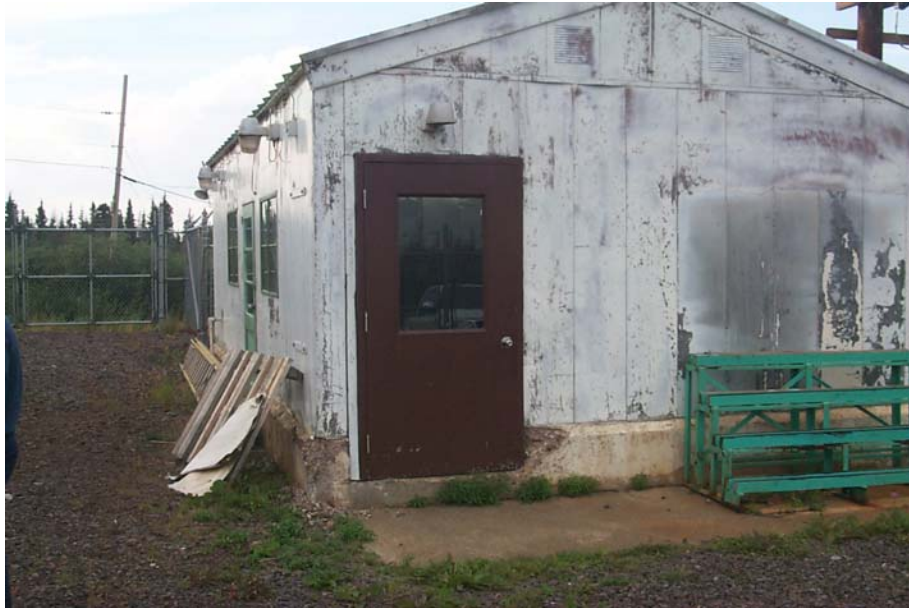
Le bâtiment (voir la Photo 37:) de commande est une structure en acier qui est en bon état. Aucune infiltration d'eau par la toiture n'a été remarquée. Par contre, le mur de fondation en béton du bâtiment nécessite certaines réparations mineures comme on peut le voir sur la photographie. Il est fort probable aussi que ce bâtiment ne respecte pas les exigences d'Hydro-Québec; ce point demeure à valider. Enfin, si le bâtiment actuel est conservé, il est fort probable que des travaux majeurs de réfection soient requis au cours des 25 prochaines années. Le remplacement ou la réfection majeure du bâtiment n'ont pas été considérés dans les coûts des interventions suggérées.

Photo 37: Bâtiment de commande

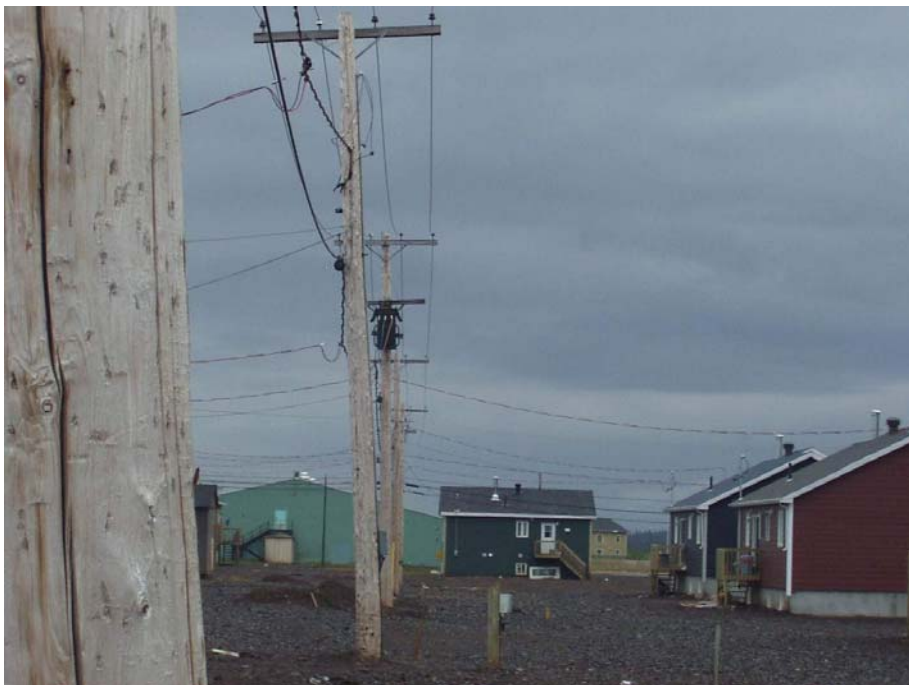
Photo 40: Poteau incliné
