**AUDIT DE LA CENTRALE MENIHEK
ET DES RÉSEAUX ASSOCIÉS**

Audit de la centrale Menihek et des réseaux associés

Révision 4 : 18 octobre 2002

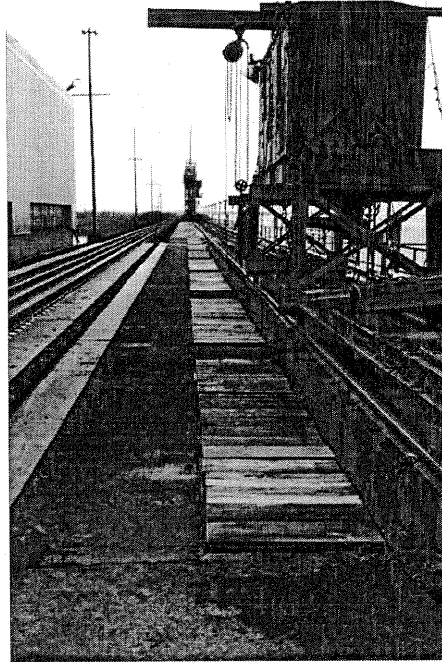
Les équipements du mécanisme de translation du chariot de manutention des poutrelles (Photo 9:) et des grilles à débris sont en bon état. De même, les équipements du treuil à crémaillère sont en bon état. Les engrenages des réducteurs ne sont pas lubrifiés. De plus, on a remarqué que la peinture des structures de support des treuils et des composants principaux du bâti structural du chariot est écaillée en plusieurs endroits. La corrosion de surface est répandue généralement sur toutes les surfaces des structures.

Photo 9: Chariot de manutention amont

Réaliser une inspection complète et des essais de fonctionnement du chariot treuil de manutention. Lubrifier les engrenages des réducteurs du treuil à crémaillère.

Faire des retouches de peinture sur l'ensemble des structures métalliques afin d'éviter une détérioration accélérée due à la corrosion.

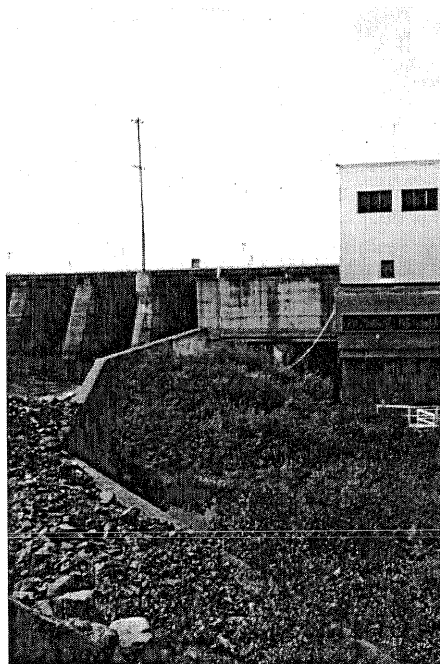
La prise d'eau est considérée comme un ouvrage de retenue et de fermeture du réservoir. La structure de cet ouvrage est intégrée à la structure de la centrale. Pour chacun des trois groupes, deux pertuis munis de vannes ont été érigés. La prise d'eau du groupe 4 a été prévue lors de la construction du barrage de prise. Par contre, la centrale et le quatrième groupe n'ont jamais été construits; les pertuis sont fermés par des poutrelles de révision en acier comme on peut le voir à la Photo 10: .

Photo 10: Provision pour le quatrième groupe
