**Demande relative au remplacement
des disjoncteurs de modèle PK**

Remplacement de disjoncteurs de modèle PK

R-3968-2016

Cueillette des faits - Bris du disjoncteur 700-35
Poste Chibougamau

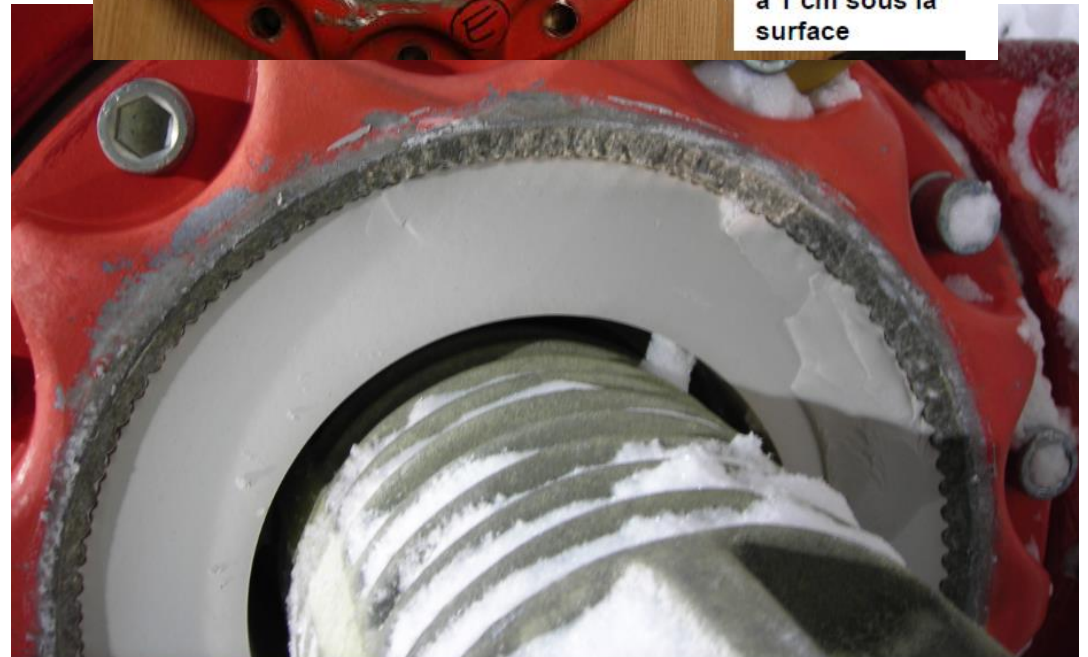
Une fissure sur 60°
à 1 cm sous la
surface

- Le faciès de bris ne montre pas de fissure multiple sur le fût de porcelaine à sa paroi interne comme dans les autres bris présentés plus tôt. L'examen au liquide pénétrant de la paroi externe après dégagement de la bride indique une seule fissure majeure à 1 cm de la surface sur environ 60° de circonférence, figure 8a.

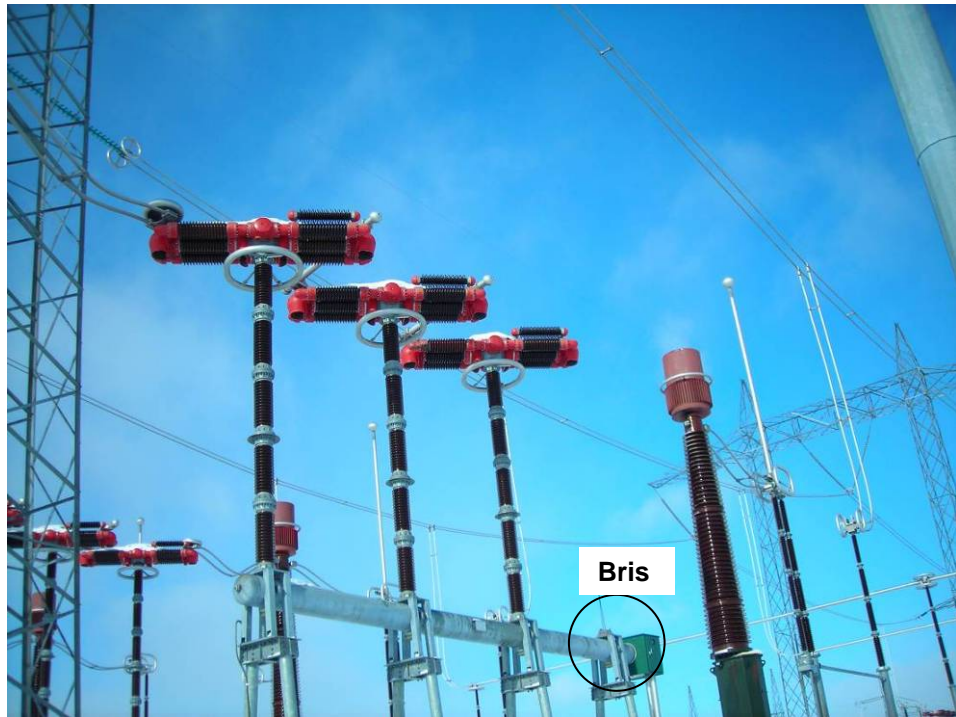
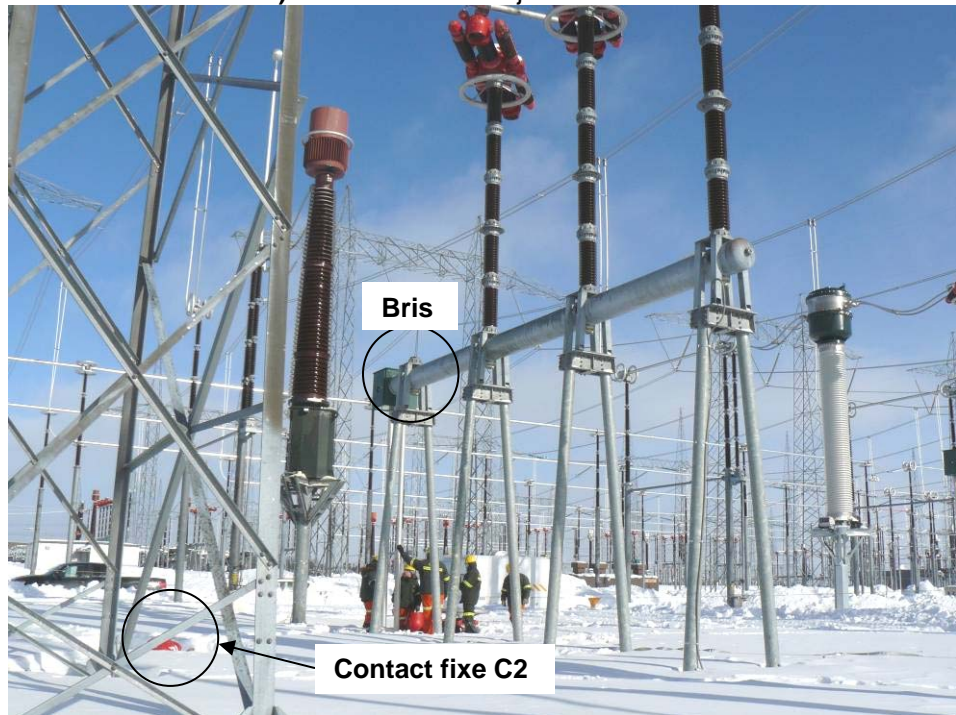
Figure 1 Bris d'un disjoncteur PK8C au poste Chibougamau.

Un bris est survenu le 5 février 2015 au module 1 de la phase C du disjoncteur 700-35 au Poste Chibougamau. Selon les premières constatations le bris semble provenir de la chambre de coupure principale du contact fixe C2 du module 1 de la phase C. Une expertise est demandée afin de cerner les causes de la défaillance.

a) Vue frontale du disjoncteur 700-35

b) Vue arrière du disjoncteur 700-35

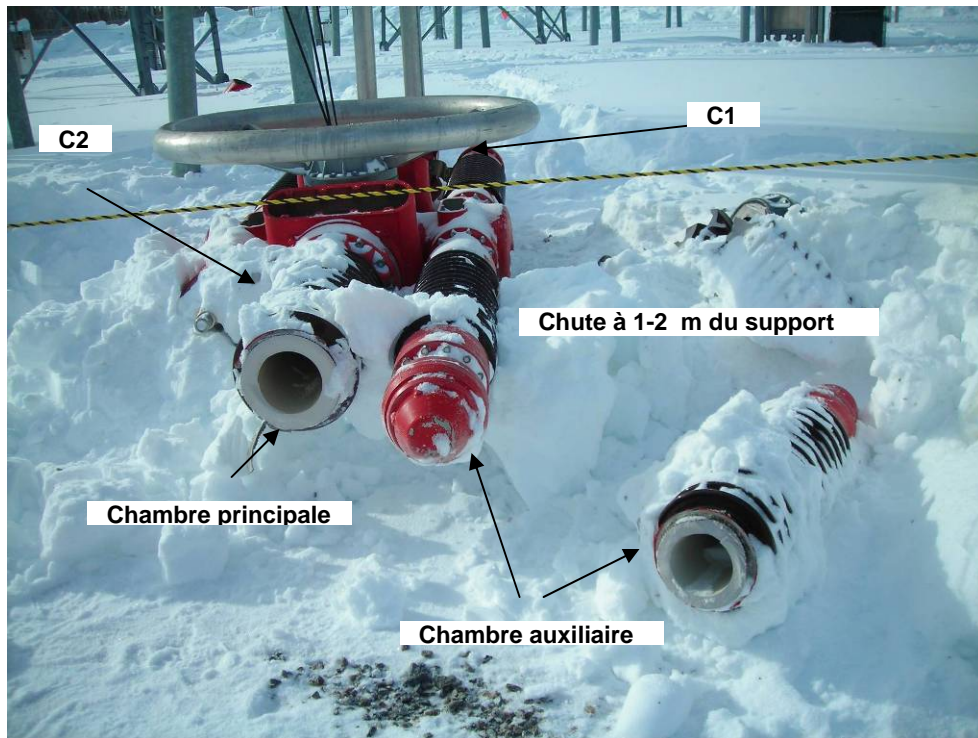
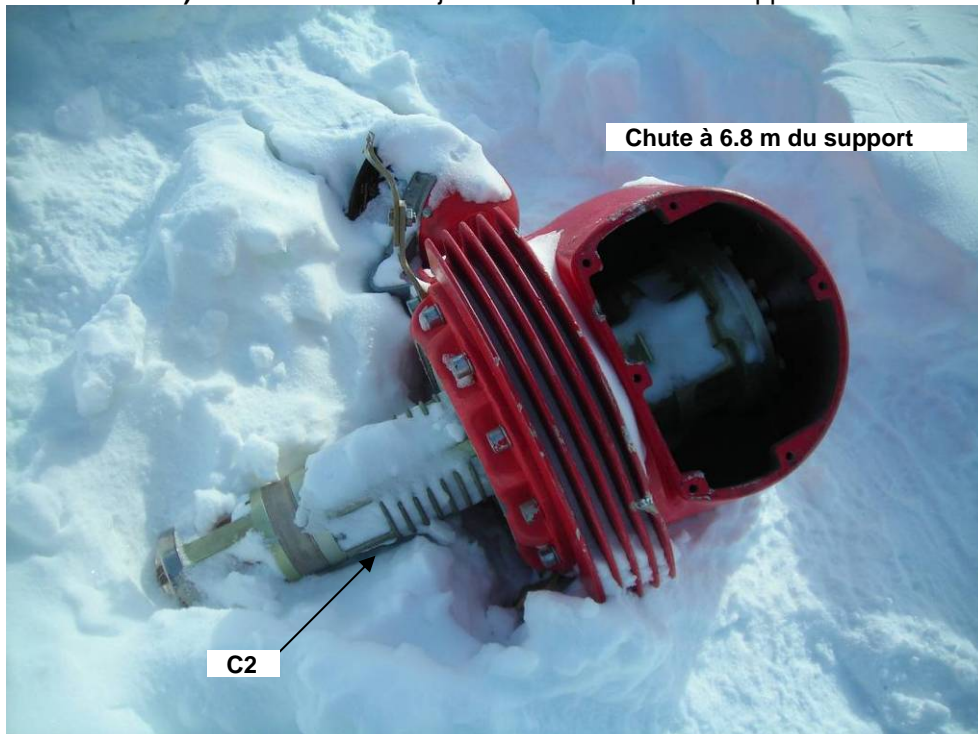
Figure 2 Principales composantes du disjoncteur 700-35.

- L'examen de la bride de la chambre auxiliaire du contact C2 indique un comportement semblable avec la présence de fissure multiple sous le site d'amorce principal, figure 7. Ce type de bris est aussi compatible avec un bris sous flexion lors de la chute au sol. Il faut rappeler que cette chambre auxiliaire s'est détachée du disjoncteur lors de la chute, figure 2.

a) Unités C1-C2 du disjoncteur 700-35 près du support.

b) Contact fixe de la chambre principale C2 localisé à 6.8 m du support

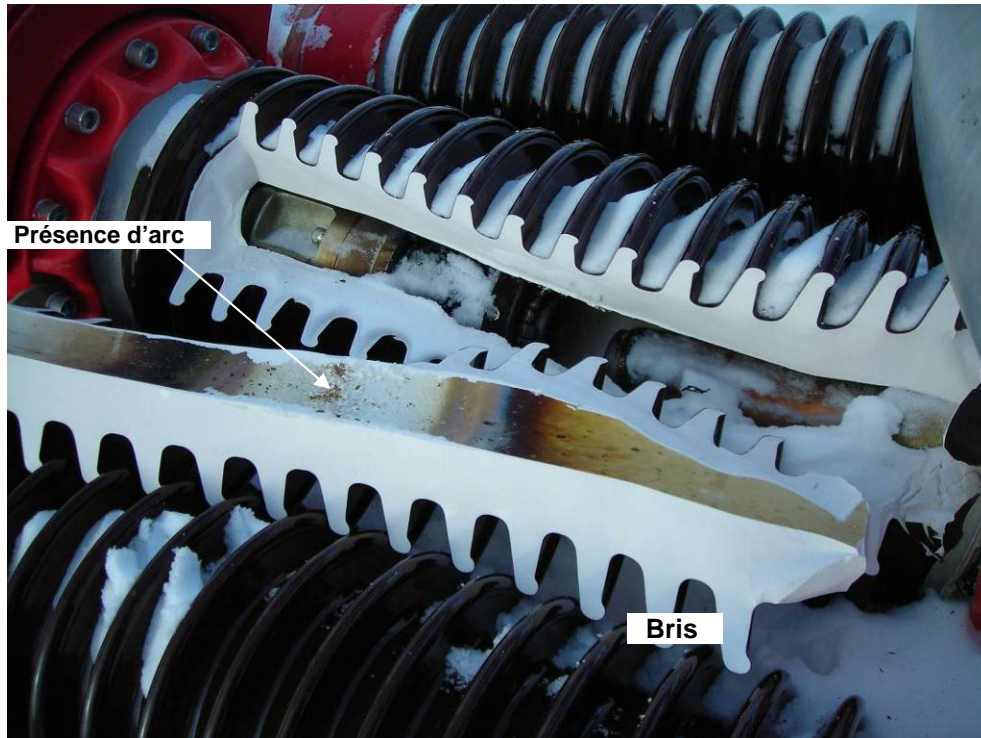
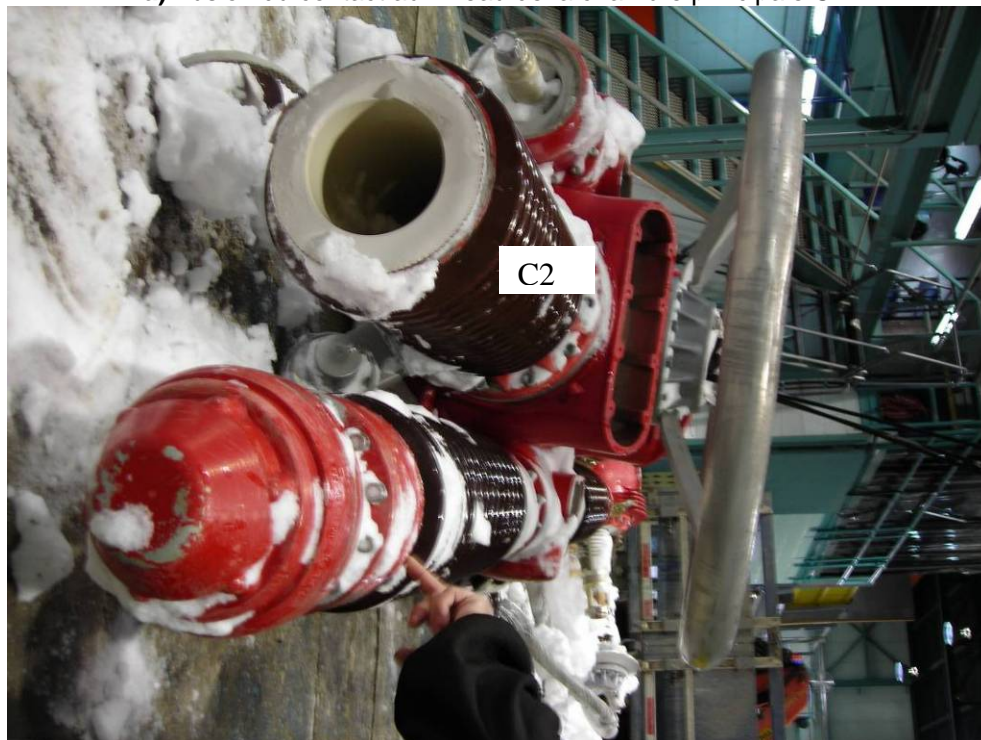
Figure 3 Identification des brins principaux aux chambres principales et auxiliaires des contacts C1-C2.

- Indication d'un défaut d'arc à la chambre principale C1. Cependant, on ne peut pas relier dans le temps l'apparition du défaut d'arc avant ou après l'expulsion du contact fixe C2.

a) Fusion du contact au niveau de la chambre principale C1.

b) Bris de la chambre principale et auxiliaire du contact C2.

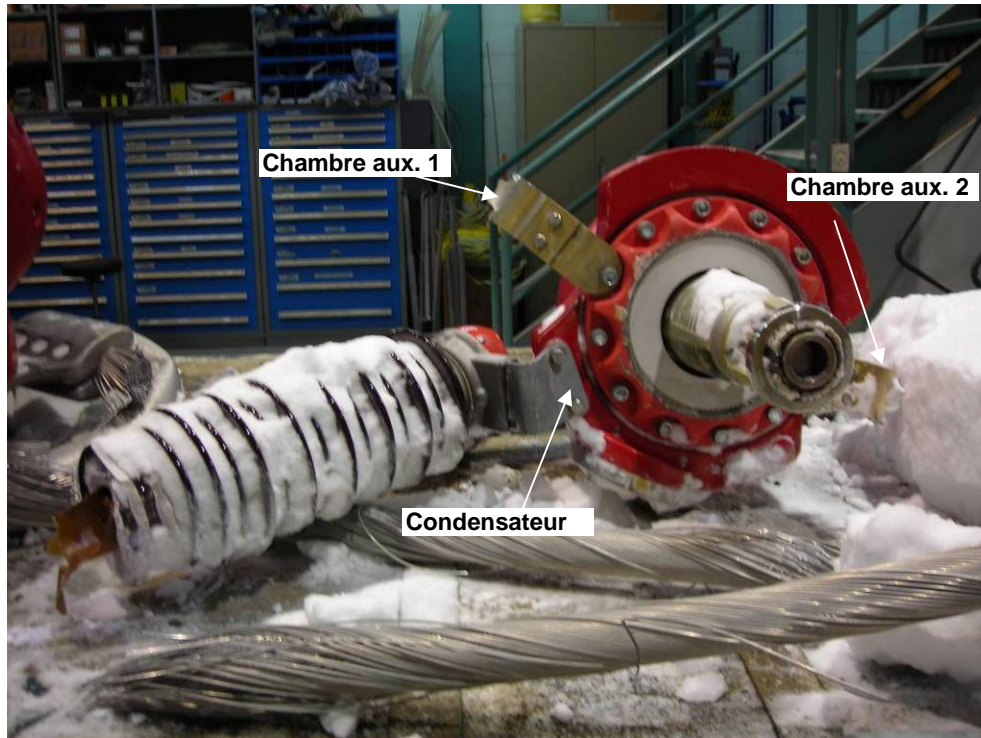
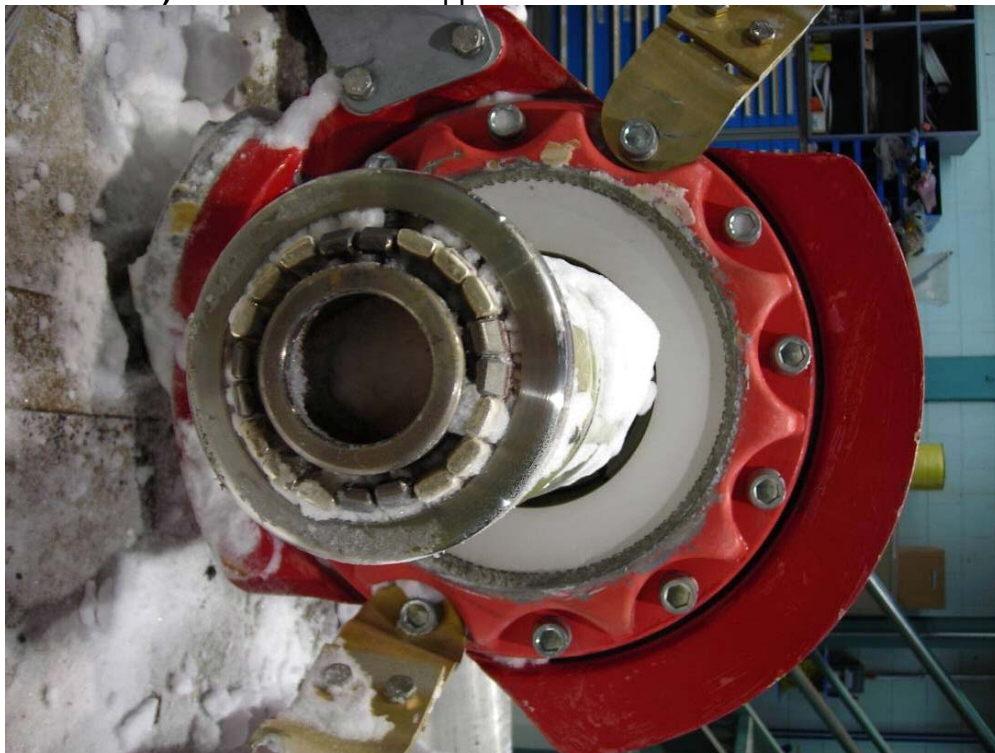
Figure 4 Bris des supports des deux chambres auxiliaires et endommagement du support du condensateur contact fixe C2.

- Bris des supports de la barre fixe entre le module 1 contact fixe C2 et celui du module 2 contact fixe C1.
- Absence de site d'amorce qui indiquerait la présence de défaut ou d'une fissuration lente de la céramique de la bride du contact fixe C2 de la chambre principale du module 1.

a) Arrachement des supports des chambres auxiliaires.

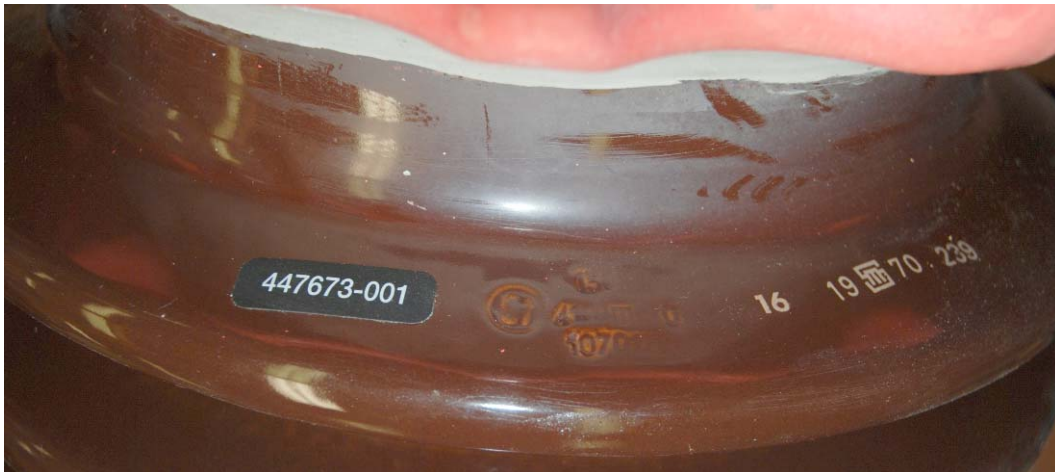
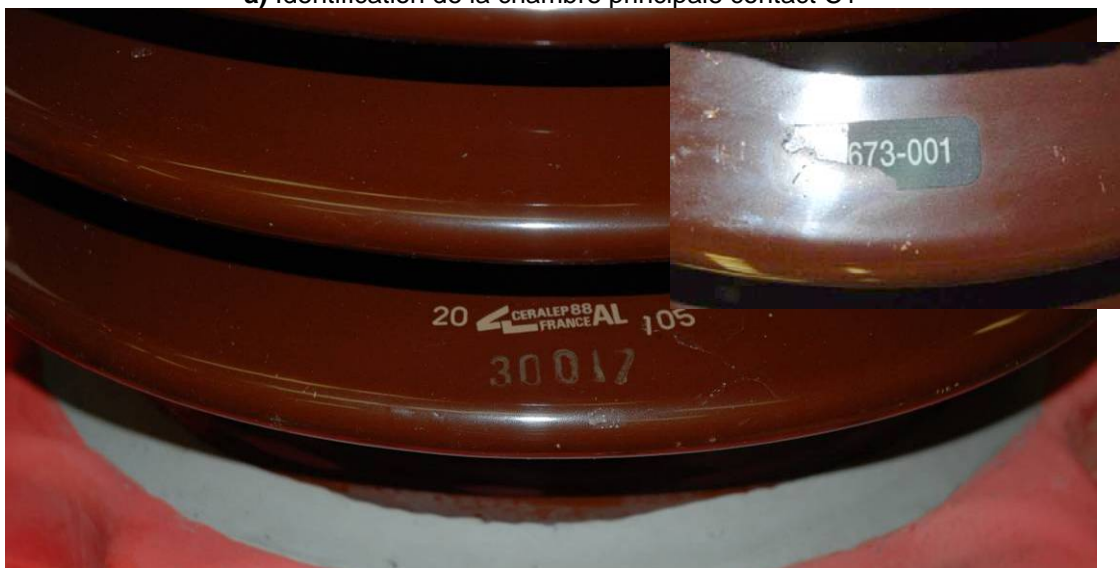
Figure 5 Identification du fabricant des fûts de porcelaine des chambres principales C1-C2 du disjoncteur 700-35.

- L'identification du fournisseur des fûts des chambres principales C1 et C2 est présentée à la figure 5. Les fûts des chambres C1 et C2 ne proviennent pas du même fournisseur. Il faut rappeler que le disjoncteur 700-35 a fait l'objet d'une remise à neuf en 2003 en incluant les chambres principales, ce qui expliquerait cette anomalie.
- Le fût de la chambre principale C1 s'est détaché au démontage du disjoncteur 700-35. L'examen de la bride indique la direction principale du bris et les fissures

a) Identification de la chambre principale contact C1

b) Identification de la chambre principale contact C2

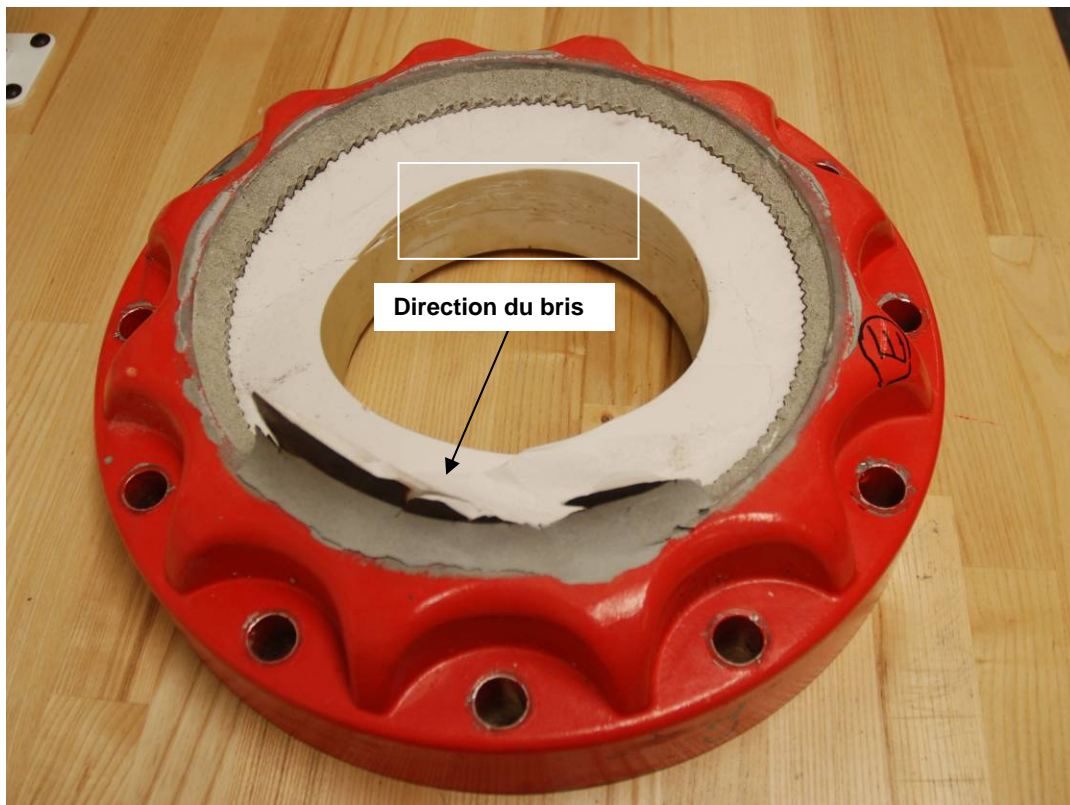
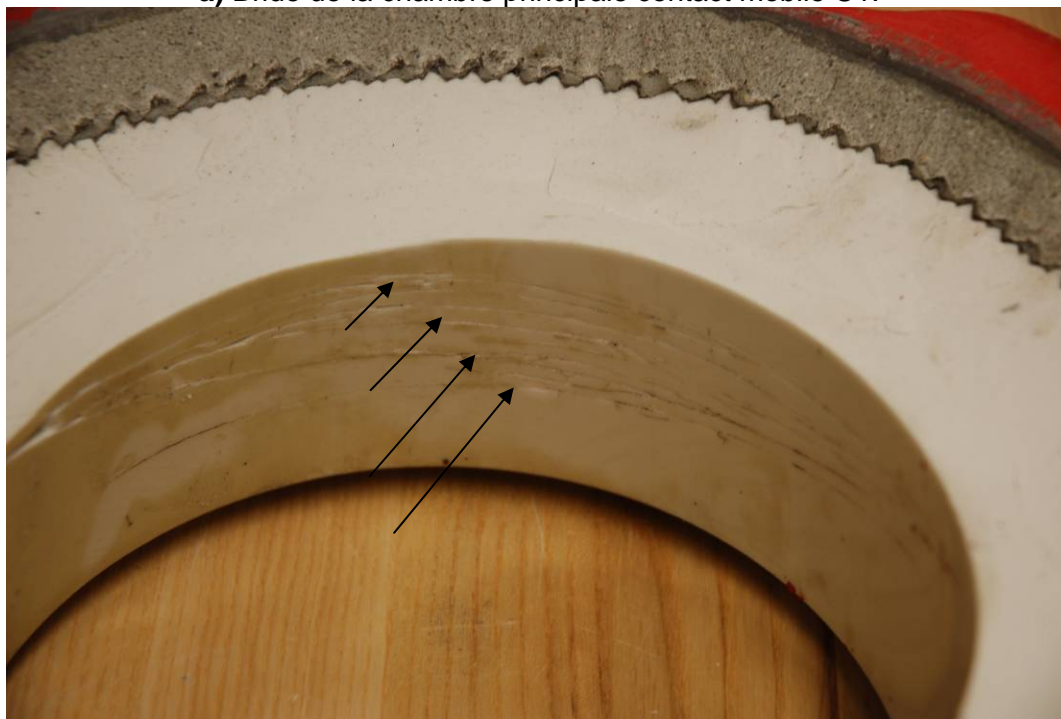
Figure 6 Fissures multiples au site d'amorce principal de la bride de la chambre principale du contact mobile C1.

multiples sous le site d'amorce du bris. La présence de fissures multiples sous le site d'amorce est compatible avec un bris en flexion qui s'est produit lors de la chute au sol du module 1, figure 6.

a) Bride de la chambre principale contact mobile C1.

b) Fissuration multiple au niveau du site d'amorce principal.

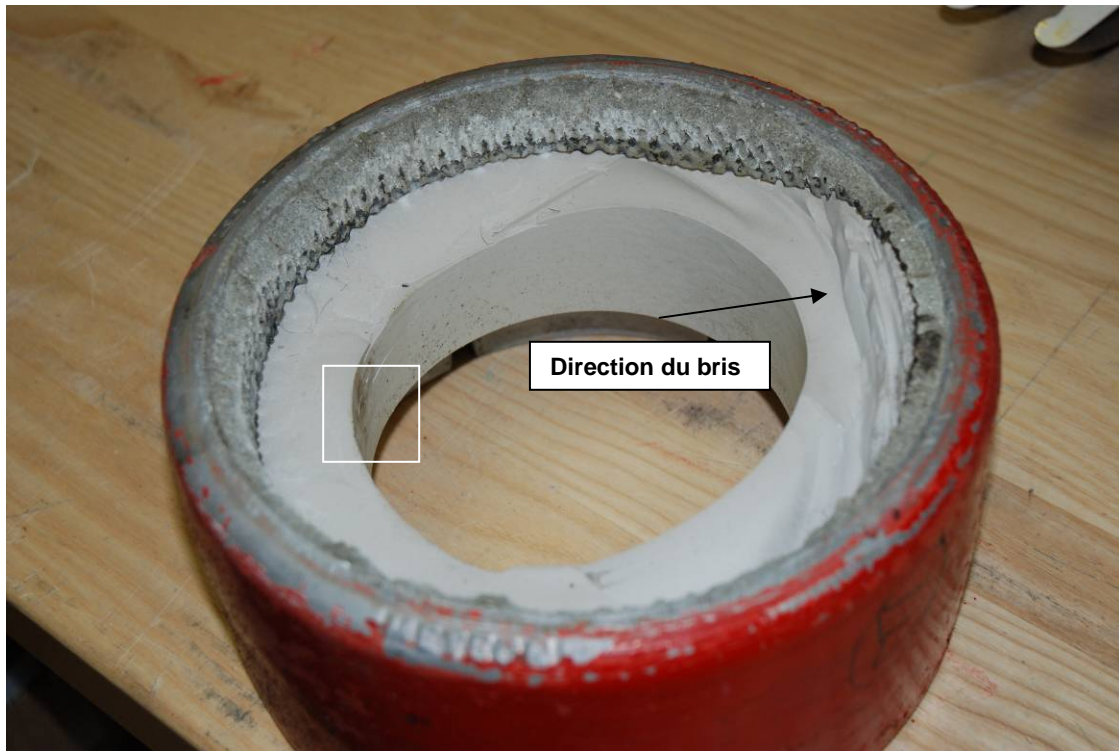
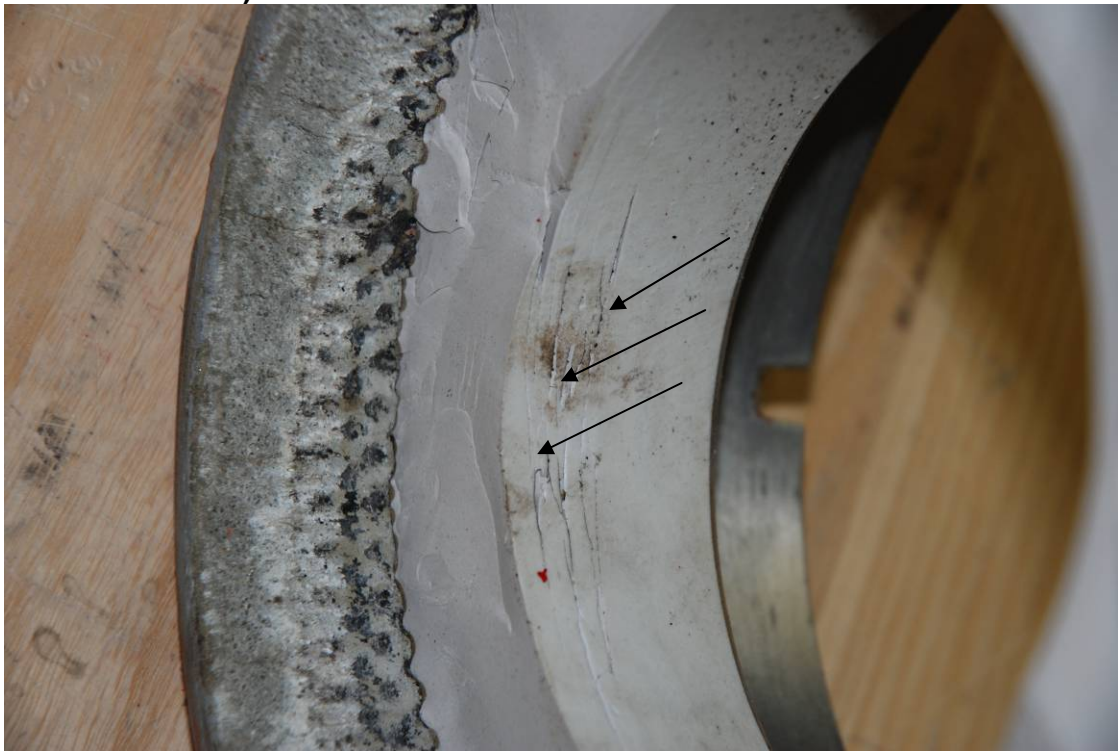
Figure 7 Fissures multiples au site d'amorce principal de la bride de la chambre auxiliaire du contact mobile C1.

a) Bride de la chambre auxiliaire contact mobile C2.

b) Fissuration multiple dans la région du site d'amorce du bris de la chambre auxiliaire.

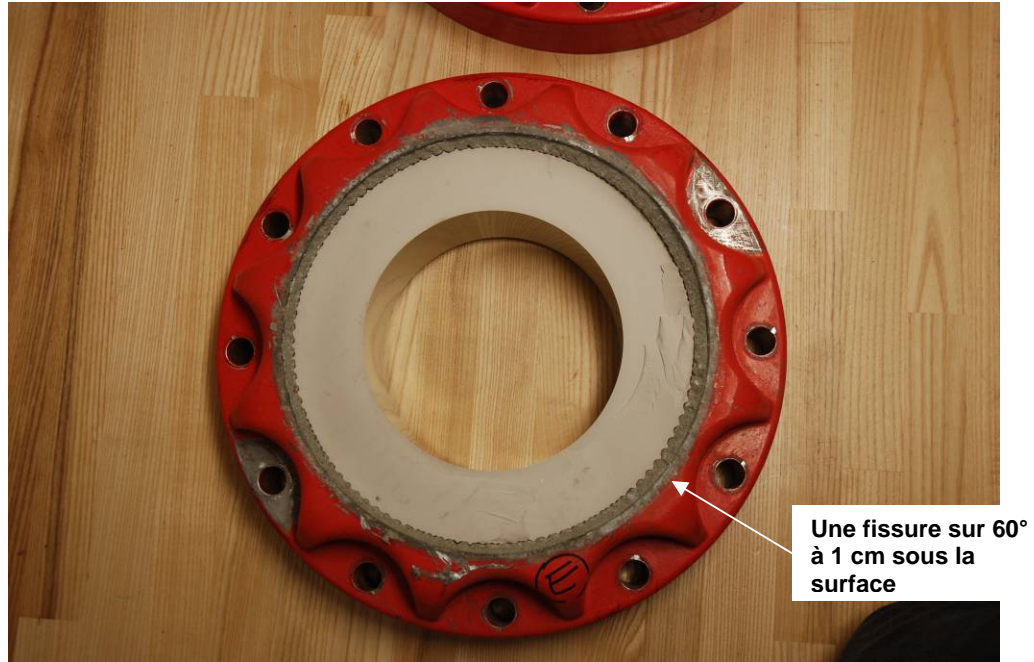
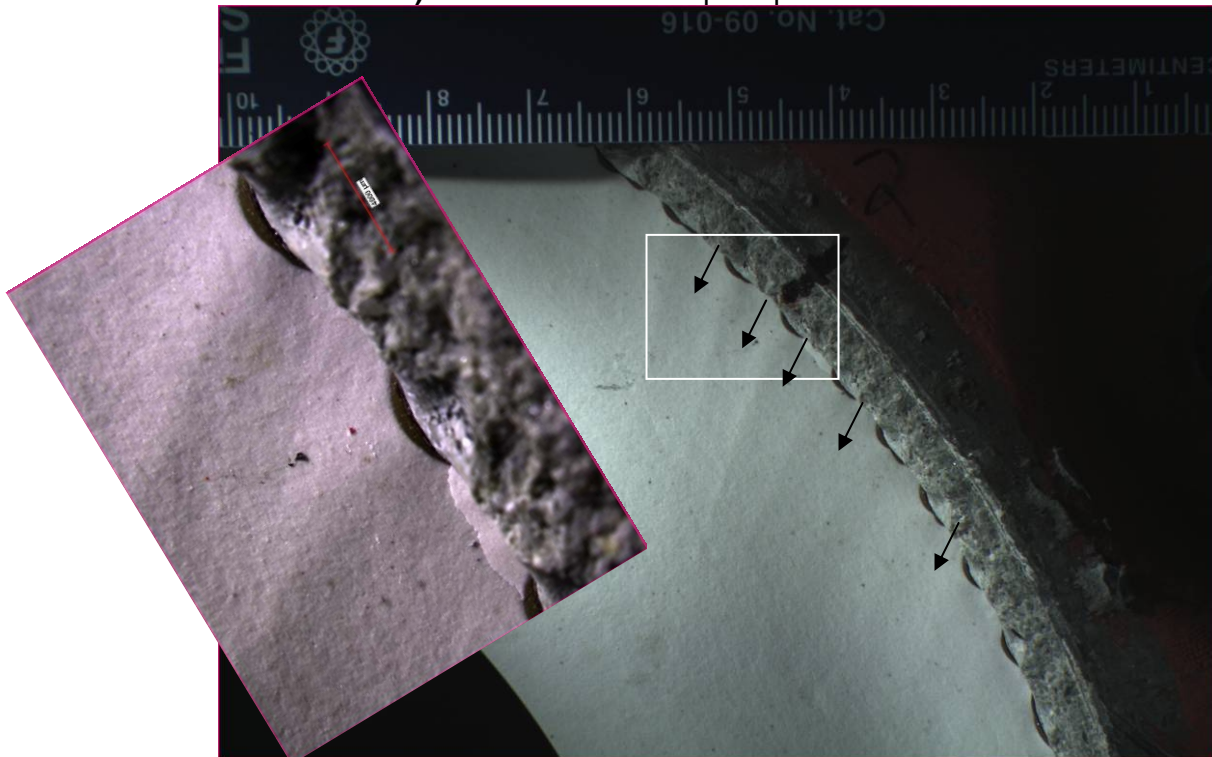
Figure 8 Identification d'une série de site d'amorce à l'interface ciment-fût de porcelaine.

Le bris principal semble s'être produit à la bride de la chambre principale du contact fixe C2. L'examen du faciès de bris du fût de porcelaine de la chambre principale du contact fixe C2 ne montre pas de sites d'amorce de fissuration reliés à un défaut de la porcelaine ou à des mécanismes d'endommagement par fissuration lente. Les observations supportent plutôt un mode de défaillance par surcharge mécanique en tension.

a) Bride de la chambre principale contact fixe C2.

b) Zone d'amorce du bris au contour de l'interface ciment-fût de porcelaine

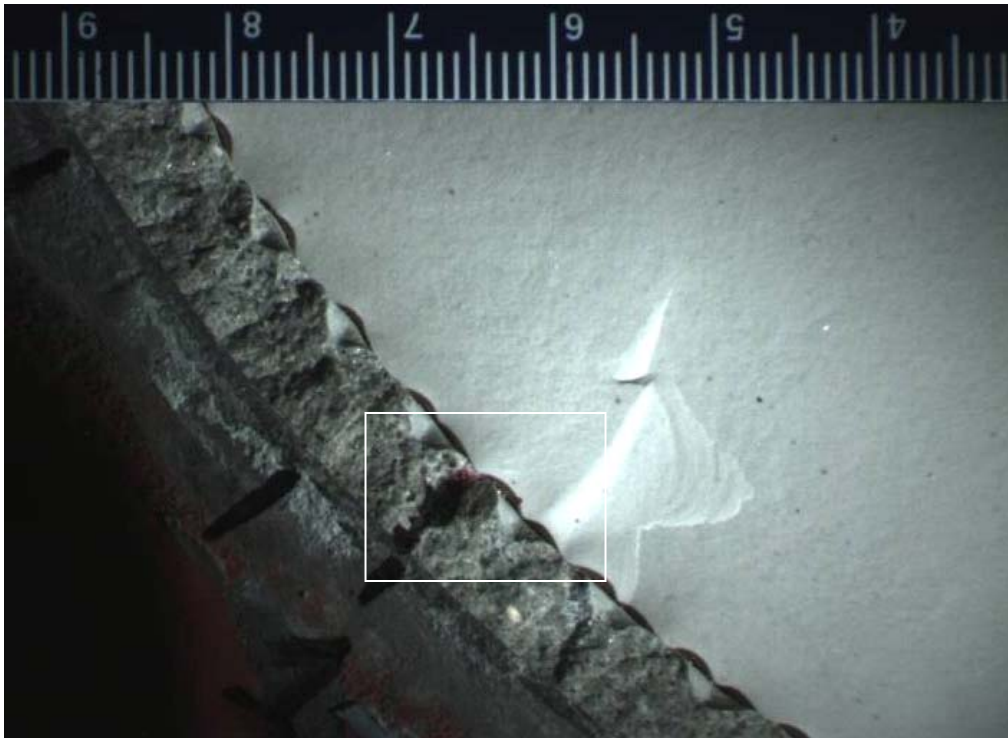
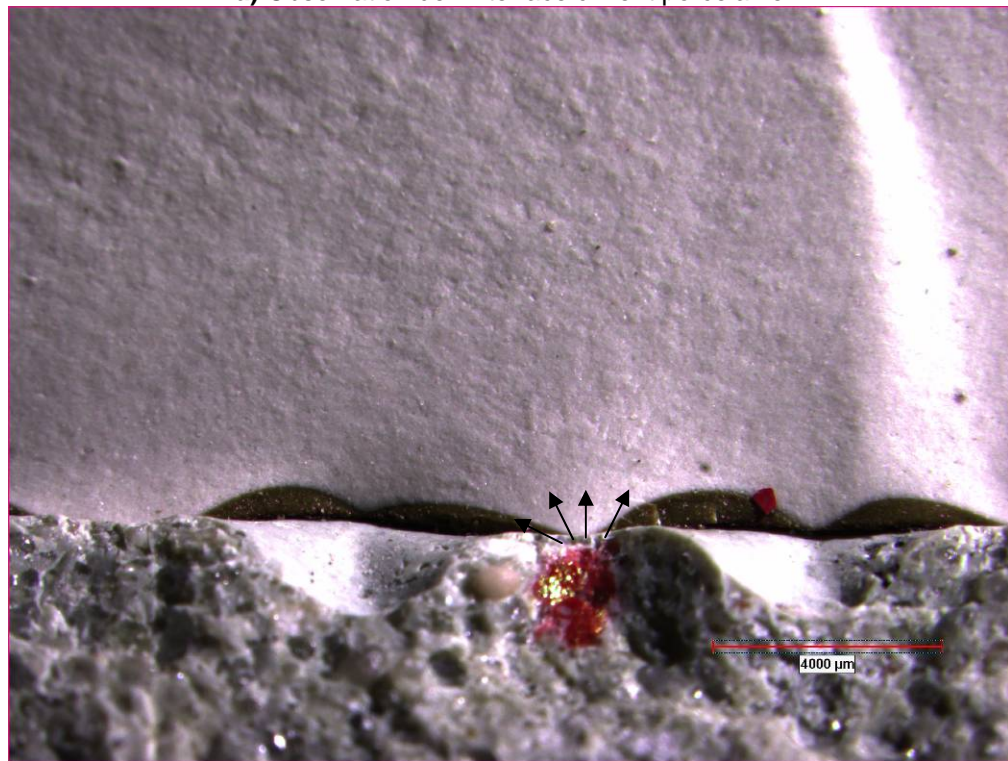
Figure 9 Identification d'une série de site d'amorce à l'interface ciment-fût de porcelaine du contact fixe C2.

- L'examen de l'interface ciment-porcelaine ne montre pas un site d'amorce unique qui serait responsable du bris de la chambre principale C2. Nous observons la présence de site d'amorce multiple sur le contour à l'interface ciment-porcelaine, figure 8b, figure 9. La propagation de fissure est surtout radiale vers le centre du fût de porcelaine, figure 8b. Les fissures prennent naissance au point de contact entre le moletage externe à la surface du fût et le joint de ciment, figure 9.

a) Observation de l'interface ciment porcelaine

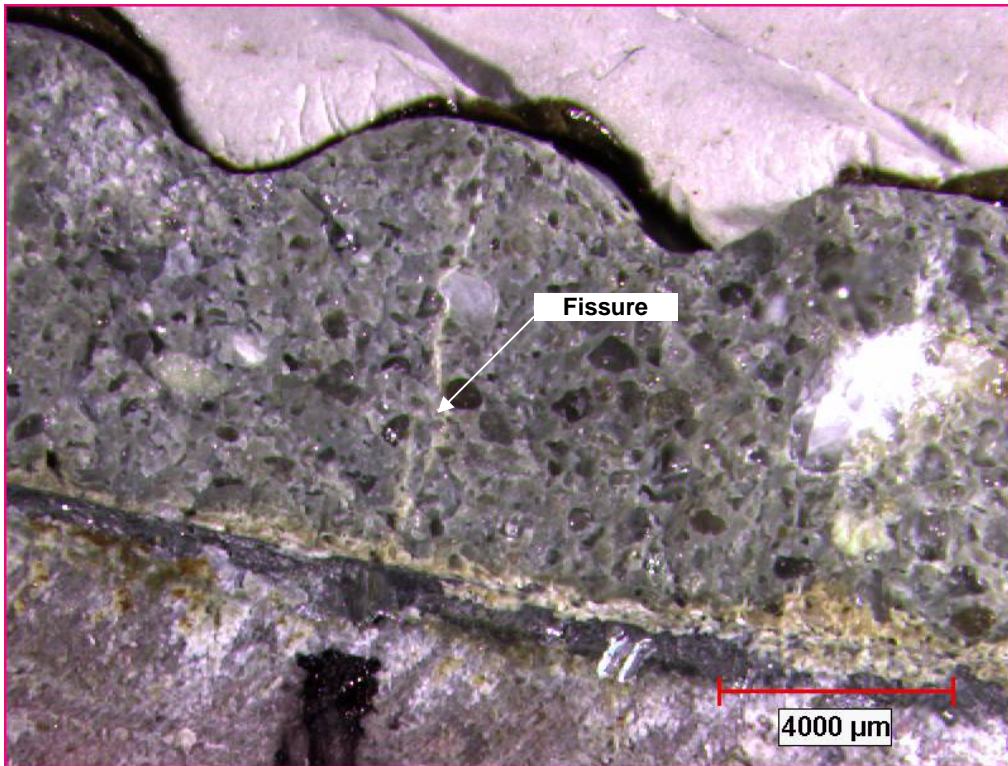
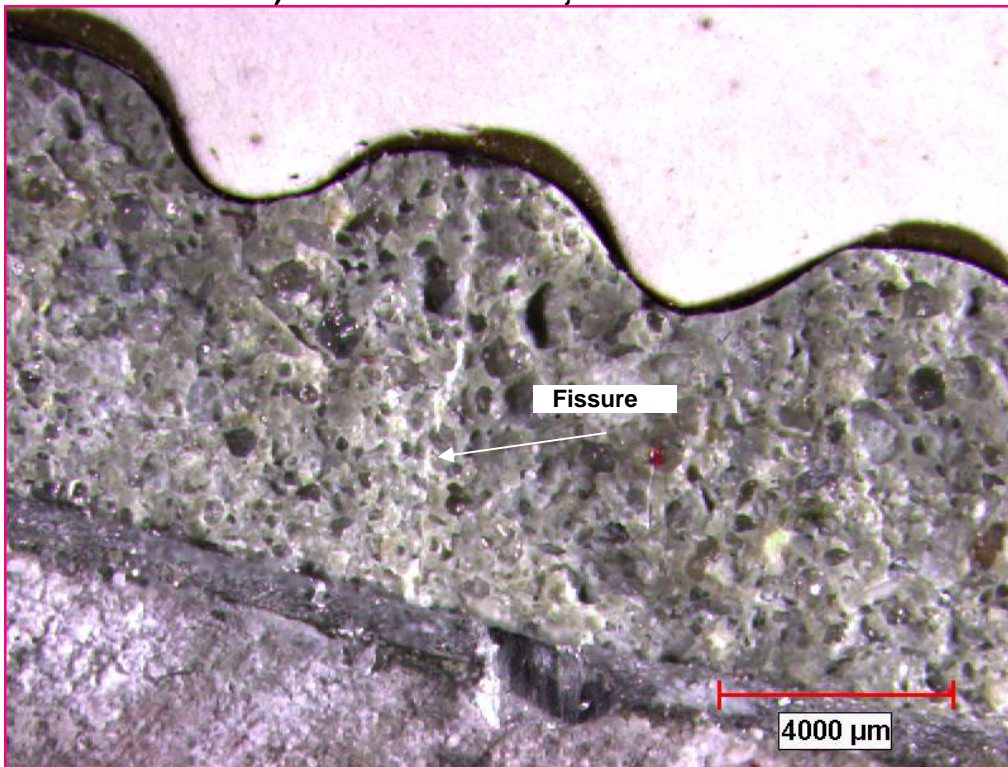
Figure 10 Fissures observées au niveau du joint de ciment de la bride du contact fixe C2.

- Le joint de silicone qui protège le ciment est toujours flexible et en bon état.
- De façon générale, le joint de ciment est intègre et ne s'effrite pas, figure 10.
- Nous observons à l'occasion quelques fissures radiales, figure 10.
- Les déformations résiduelles imposées par une expansion possible joint de ciment ont été mesurées, figure 11. Trois jauges axiales ont été installées sur la bride pour mesurer les déformations tangentielles, figure 11a. Les déformations résiduelles à ces trois sites ont été suivies lors des coupes finales de la bride et du joint de ciment avec une lame diamantée et lors du dégagement de la bride de la porcelaine, figure 11b. Les valeurs mesurées sont $-120 \mu\epsilon$, $-130 \mu\epsilon$ et $-200 \mu\epsilon$. La position du fût de porcelaine était légèrement décentrée par rapport à la

a) Fissure observée au joint de ciment.

b) Fissure observée au joint de ciment.

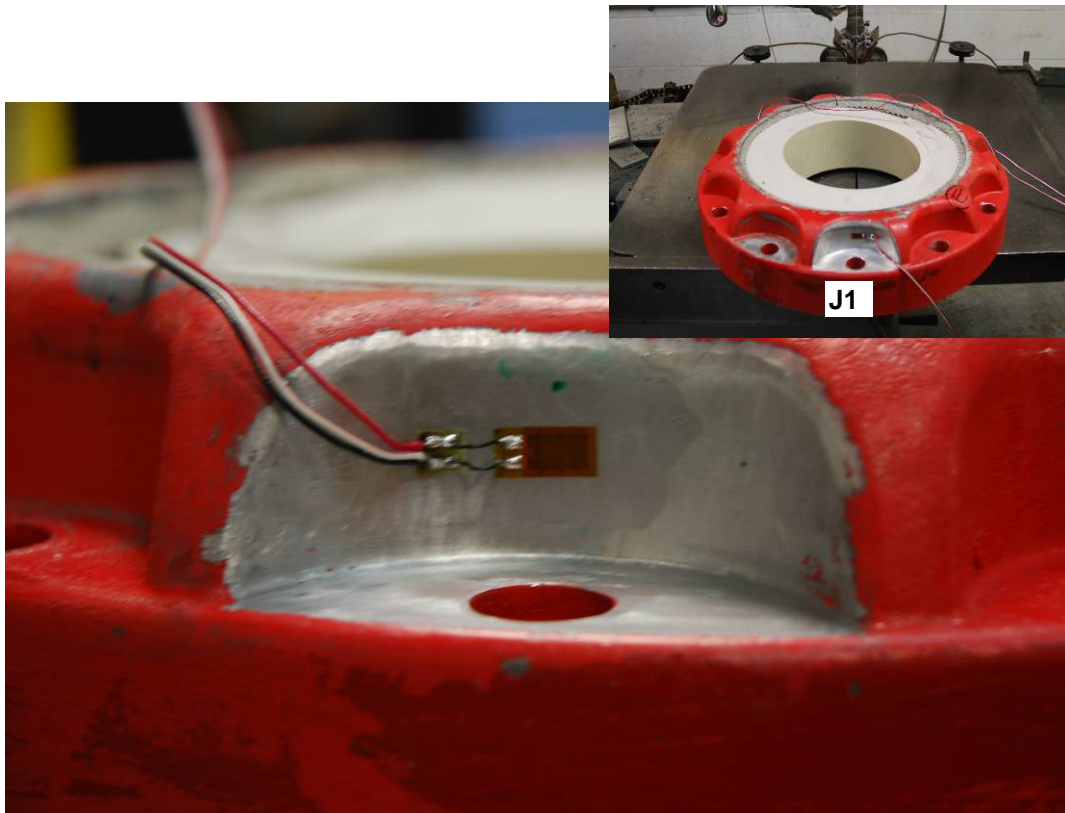
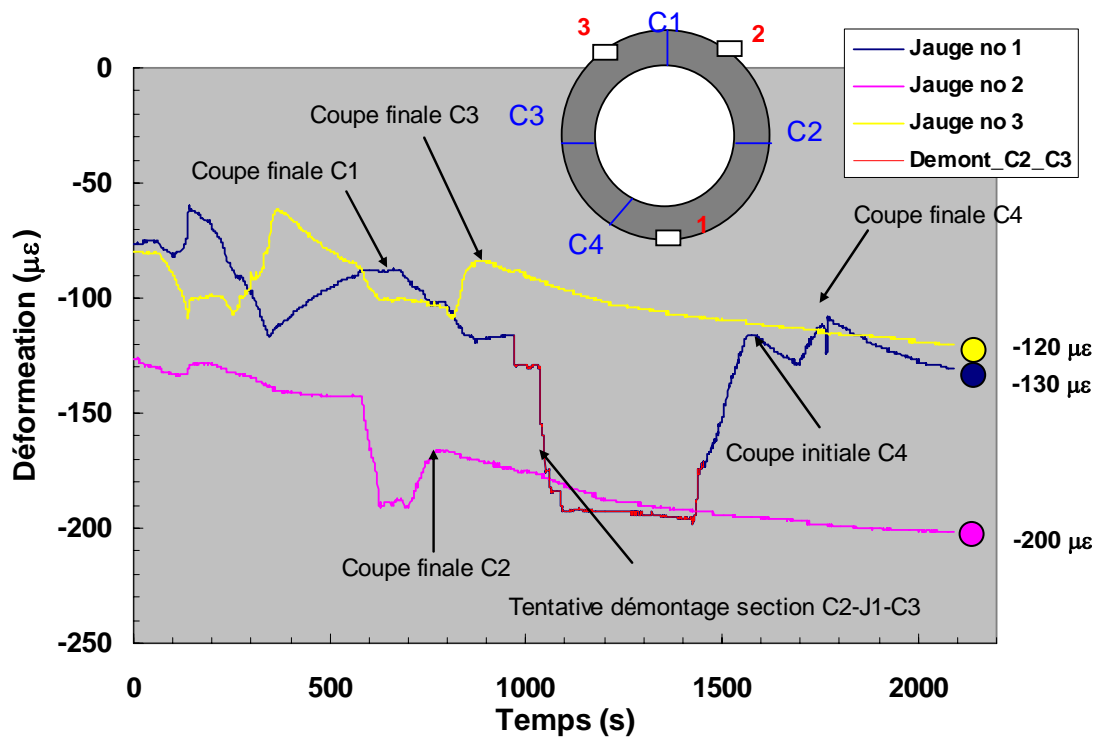
Figure11 Déformation résiduelle dans la bride du contact fixe C2 produite par le joint de ciment.

- Fissuration de la pâte de ciment autour des agrégats.
- Déformation résiduelle de 200 $\mu\epsilon$ mesurée lors du dégagement du fût de porcelaine qui correspond à une expansion volumique de 0.1% du ciment.
- Contrainte axiale à l'entrée du joint de ciment, site du bris de la porcelaine, est augmentée par l'effet combiné basse température et expansion du joint de ciment.

b) Déformation tangentielle de la bride obtenue lors des coupes finales avec lame au diamant.

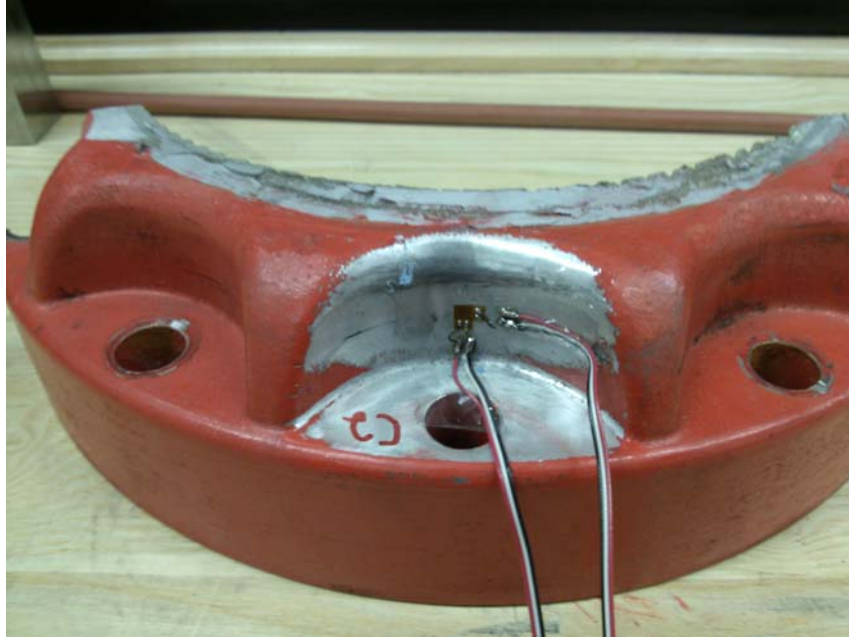
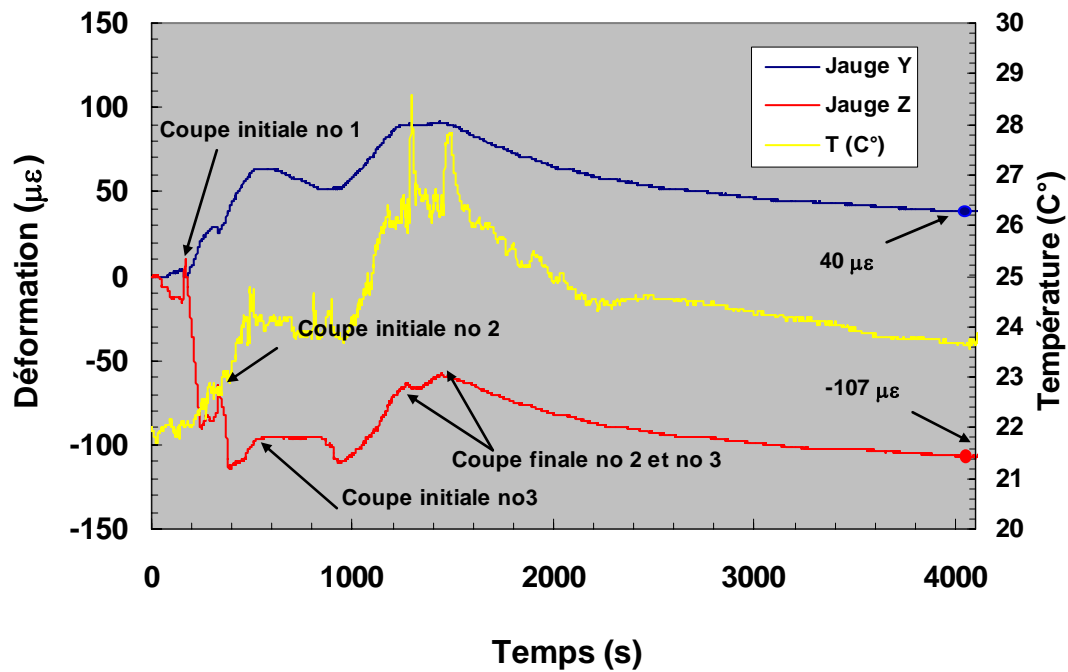
Figure 12 Déformation résiduelle tangentielle et axiale dans la bride de la chambre principale du contact mobile C2 produite par le joint de ciment.

b) Déformation tangentielle et axiale de la bride obtenue lors des coupes finales avec lame au diamant.

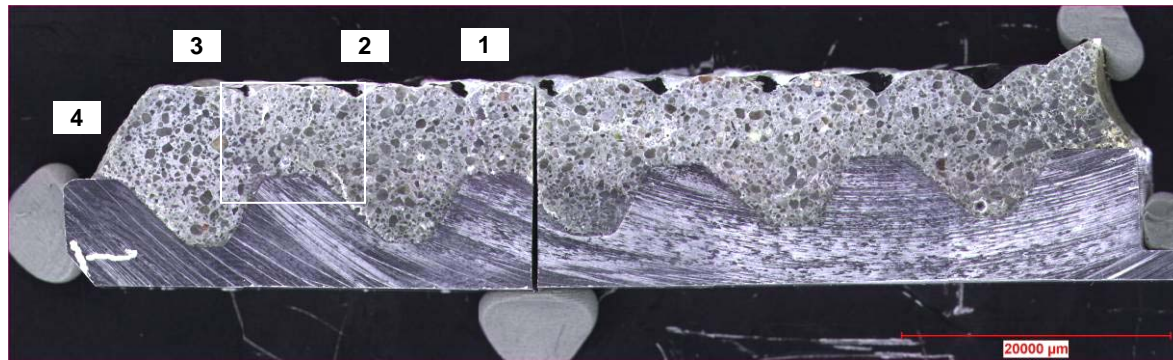
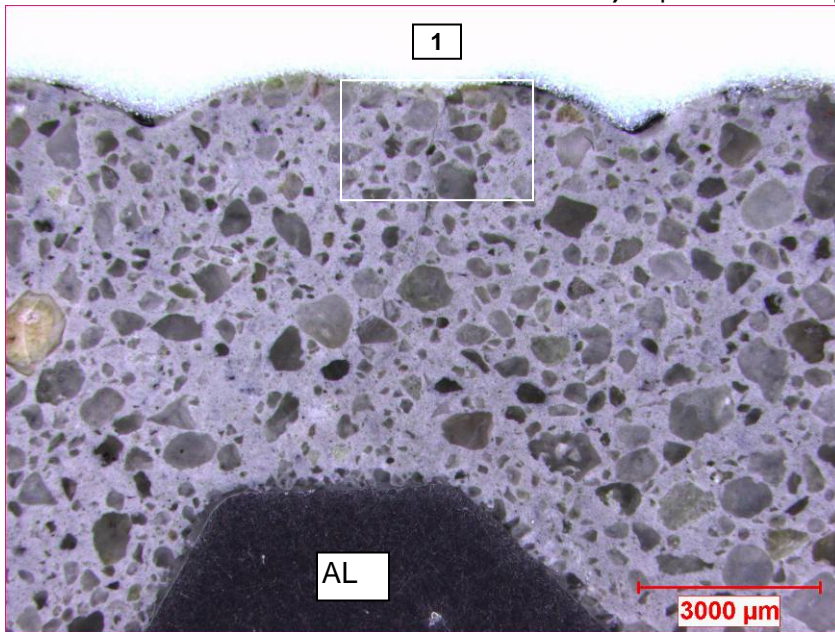
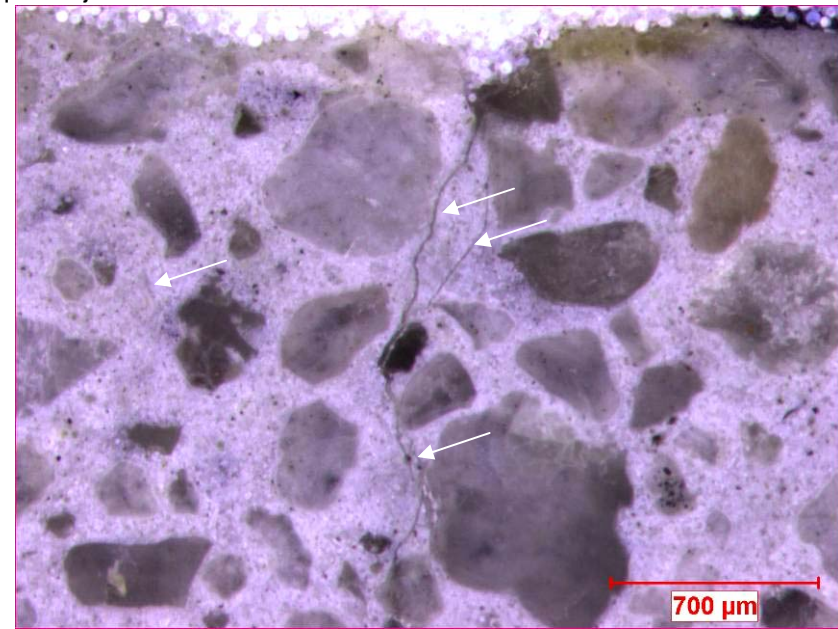
Figure 13 Aspect de la qualité du joint de ciment à l'interface entre la porcelaine et la bride.

- De façon générale, le joint de ciment semble relativement intact et ne s'est pas détaché ou effrité de l'interface avec la bride, figure 13a, et 13b.
- Nous observons par microscopie optique, la présence de quelques fissures, figure 13c.
- L'examen par microscopie électronique révèle un réseau de fissuration étendu de la pâte de ciment avec fissure ouverte le long d'agrégat et aussi dans la pâte de ciment, figure 14 et figure 15.
- La fissuration de la pâte de ciment n'est pas limitée à l'interface ciment-porcelaine, figure 15. Elle est aussi généralisée à l'ensemble du joint de ciment.

Les observations et analyses indiquent une expansion du joint de ciment. Une expansion du joint de ciment pourrait s'avérer une cause possible au bris de la chambre principale C2. Cependant, il est difficile de se prononcer sur une conclusion finale, à savoir si les observations rapportées correspondent à une anomalie ou à un comportement anticipé du joint de ciment. D'autres études seront nécessaires pour le confirmer.
