**Demande relative au remplacement
des disjoncteurs de modèle PK**

Remplacement de disjoncteurs de modèle PK

R-3968-2016

Cueillette des faits - Bris du disjoncteur 700-35
Poste Chibougamau

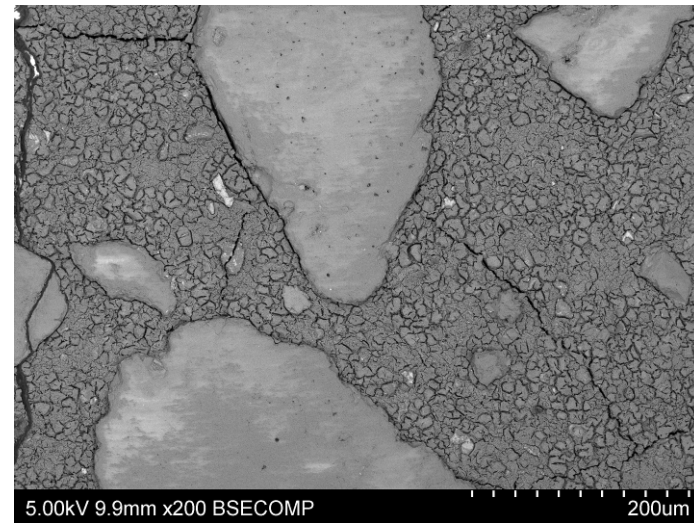
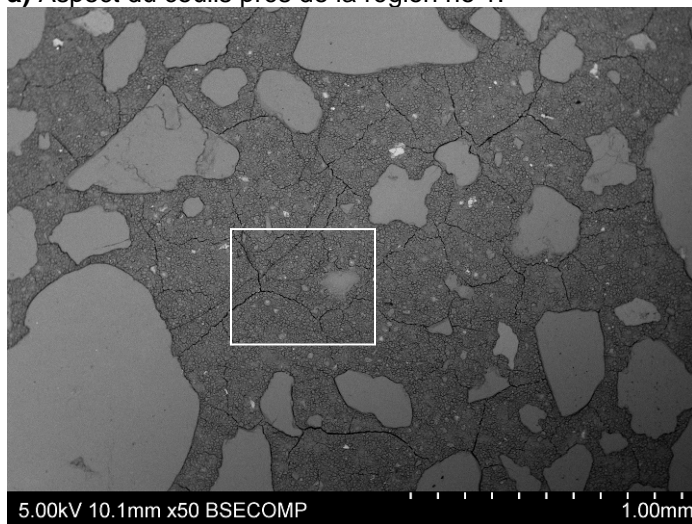
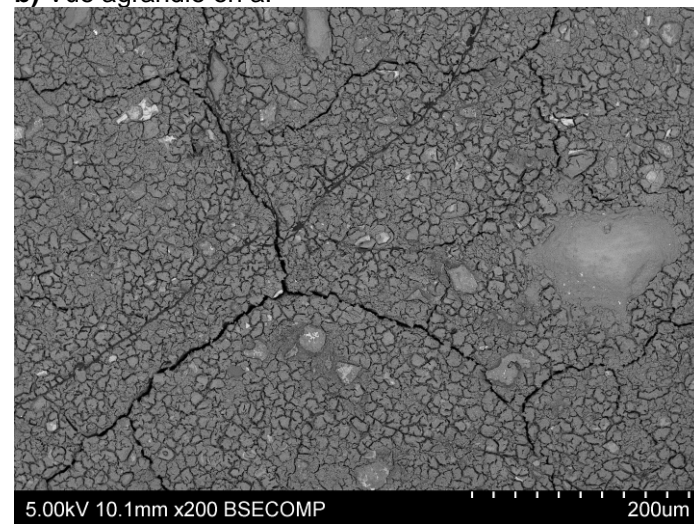
Figure 14 Observation au SEM de la fissuration multiple du joint de ciment au niveau des régions 1 et 2 de la figure 13.

a) Aspect du coulis près de la région no 1.

c) Aspect du coulis près de la région no 2.

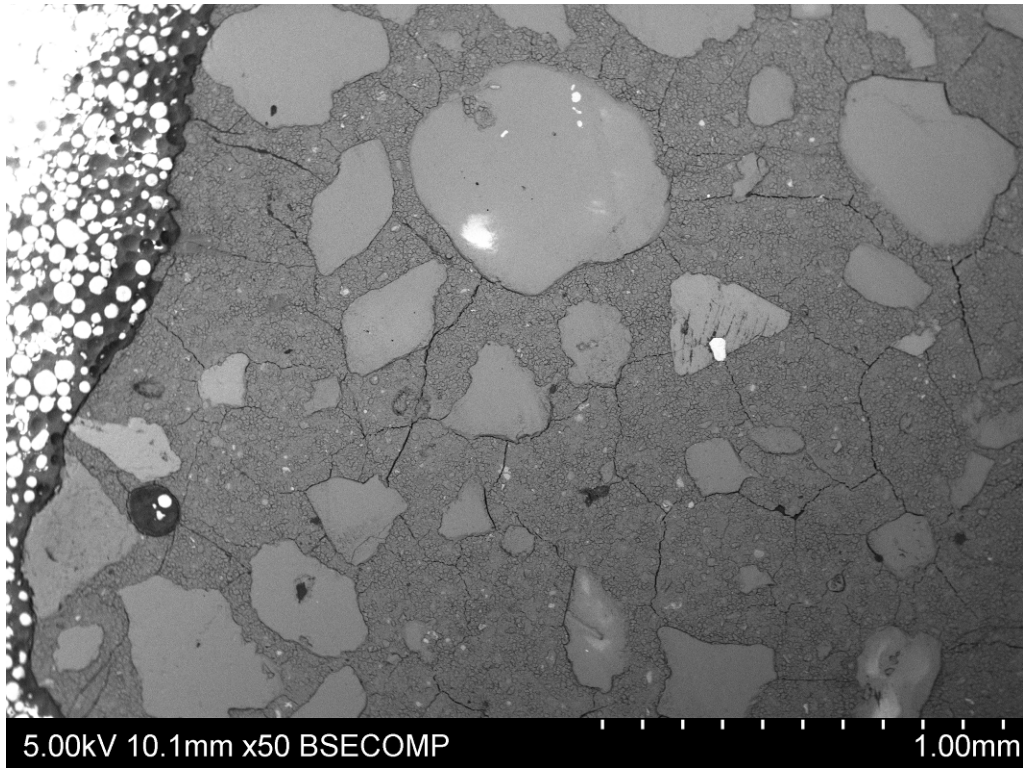
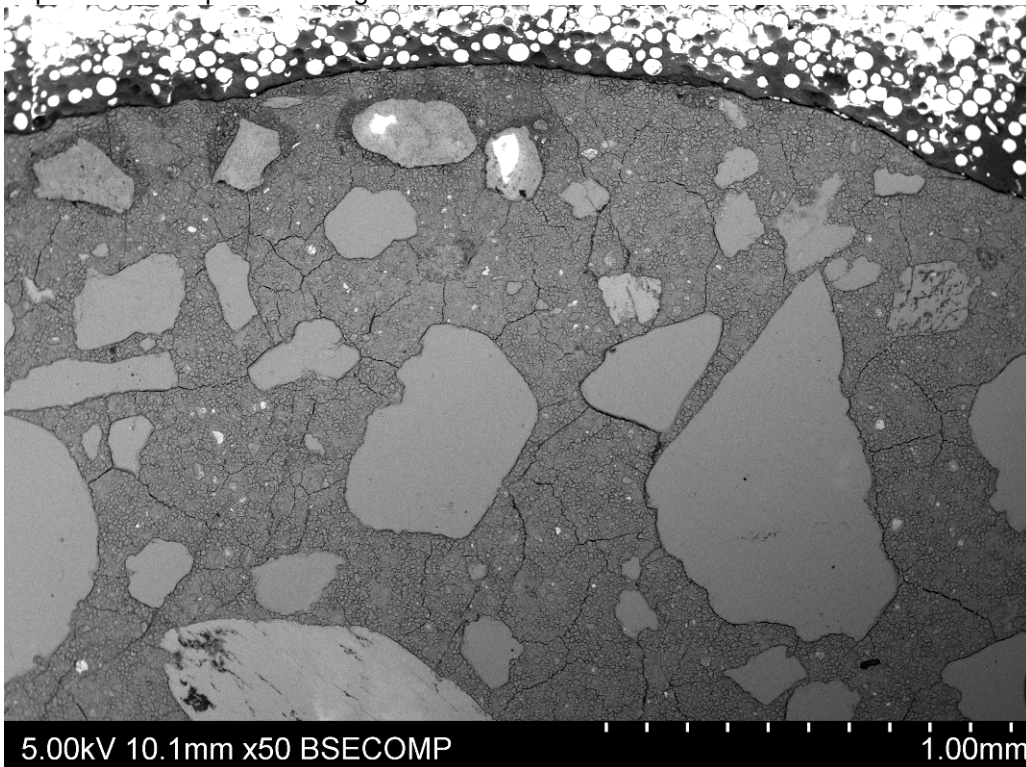
Figure 15 Observation au SEM de la fissuration multiple du joint de ciment au niveau des régions 3 et 4 de la figure 13.

a) Aspect du coulis près de la région no 3.

b) Aspect du coulis près de la région no 4.

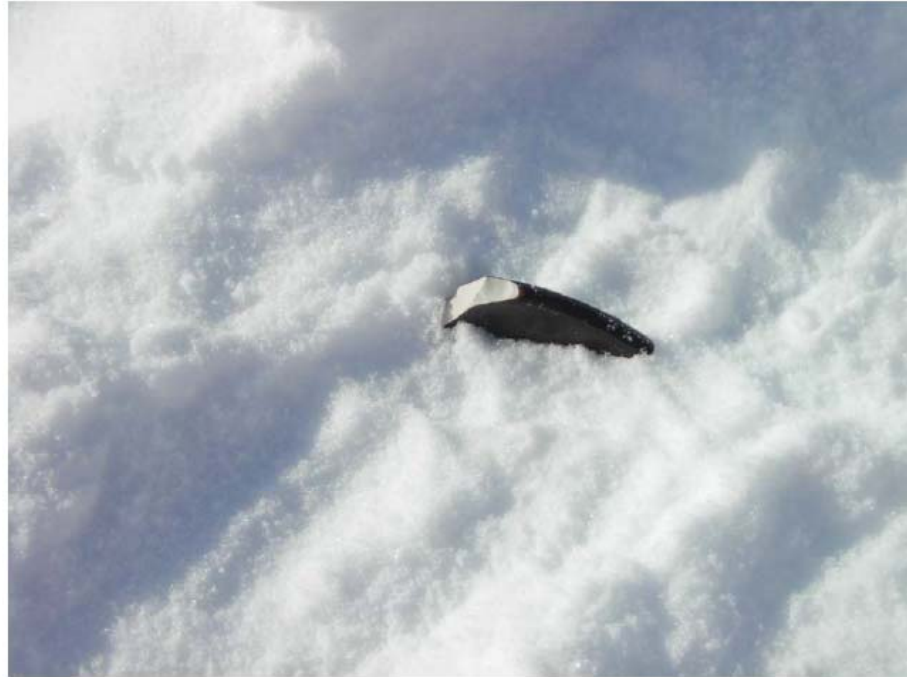
Illustrations morceau no.1

<i>Morceau :</i>	no. 1
<i>Dimensions :</i>	4 cm par 2 cm
<i>Distance à partir du disjoncteur 700-35 :</i>	80,5 mètres
<i>Commentaires :</i>	Chemin près de la clôture direction Sud-Ouest du 700-35

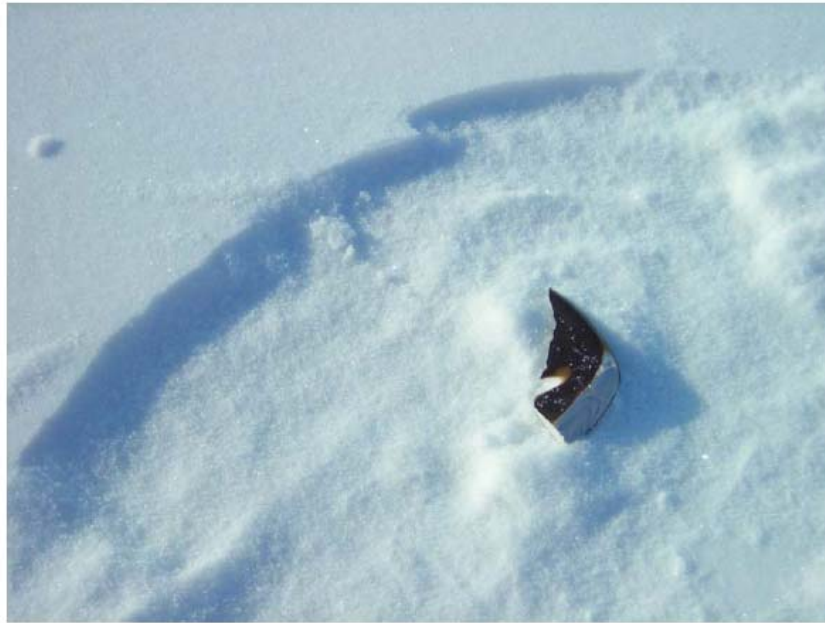
Illustrations morceau no.2

<i>Morceau :</i>	no. 2
<i>Dimensions :</i>	3 cm par 1,5 cm
<i>Distance à partir du disjoncteur 700-35</i>	70,1 mètres
<i>Commentaires :</i>	Chemin près de la clôture direction Sud-Ouest du 700-35

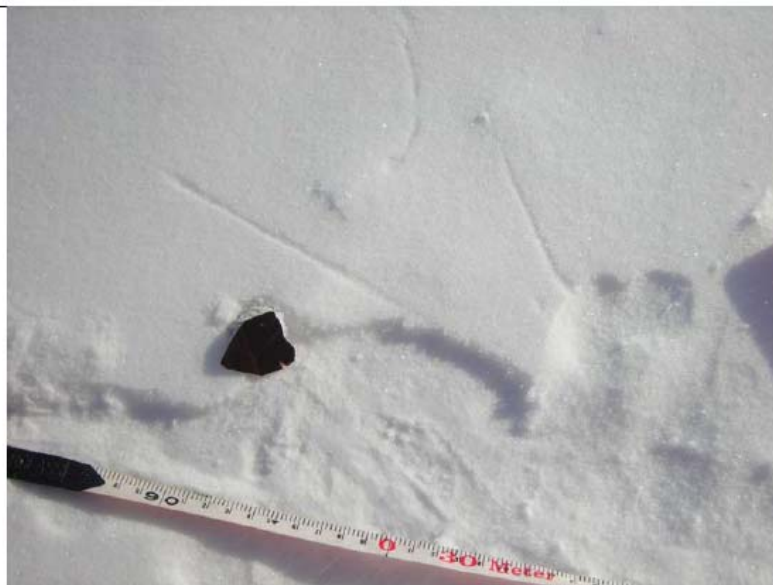
Illustrations morceau no.3

<i>Morceau :</i>	no. 3
<i>Dimensions :</i>	1,5 cm par 1,5 cm
<i>Distance à partir du disjoncteur 700-35</i>	55,6 mètres
<i>Commentaires :</i>	Chemin près de la clôture direction Sud-Ouest du 700-35

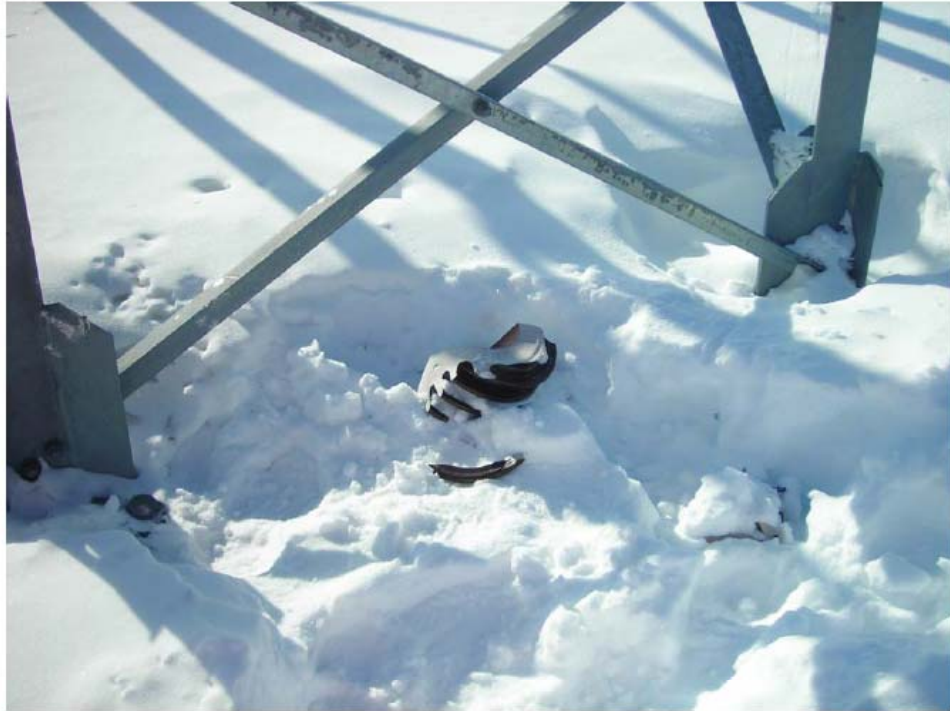
Illustration morceau no.4

<i>Morceau :</i>	no. 4
<i>Dimensions :</i>	30 cm par 20 cm
<i>Distance à partir du disjoncteur 700-35</i>	9,8 mètres
<i>Commentaires :</i>	Près du disjoncteur 700-35 direction Sud-Ouest

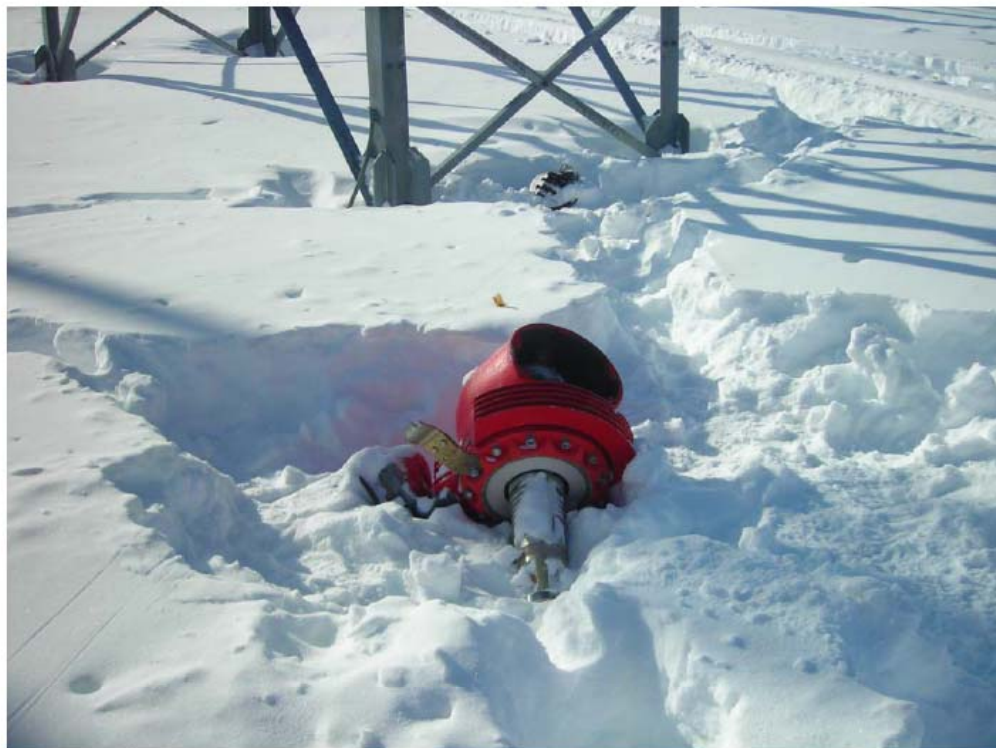
Illustrations morceau no.5

<i>Morceau :</i>	no. 5
<i>Dimensions :</i>	Contact fixe VS2
<i>Distance à partir du disjoncteur 700-35</i>	6,8 mètres
<i>Commentaires :</i>	Près du disjoncteur 700-35 direction Sud-Ouest

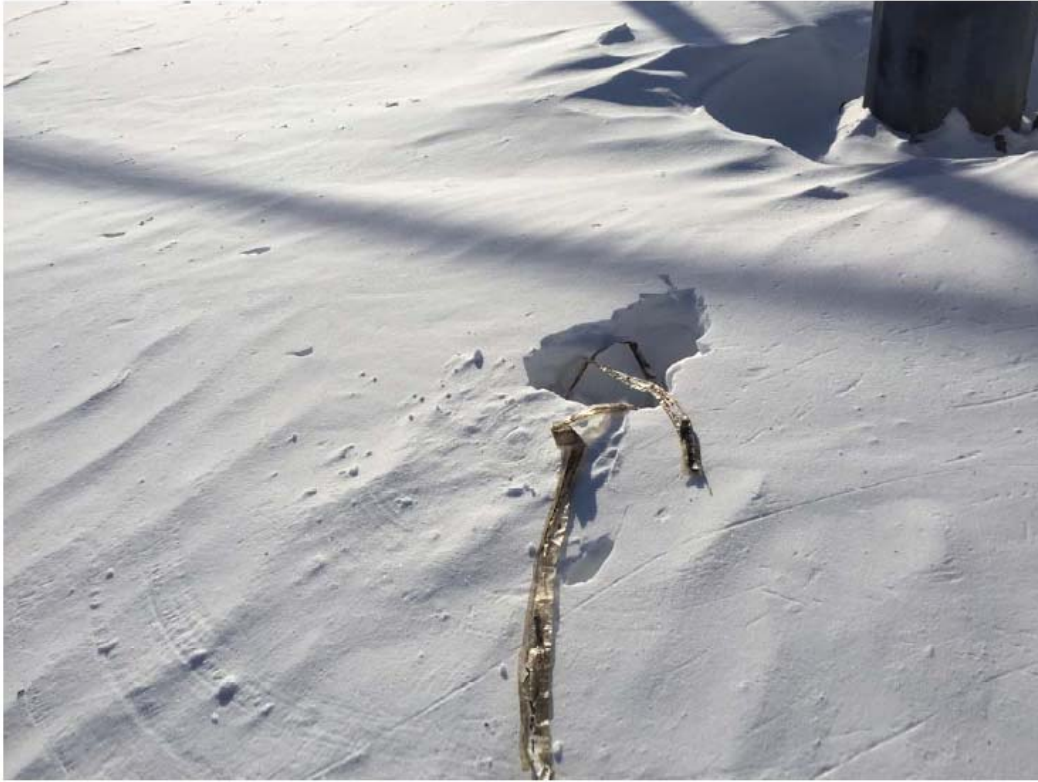
Illustrations morceau no.6

<i>Morceau :</i>	no. 6
<i>Dimensions :</i>	Inconnue
<i>Distance à partir du disjoncteur 700-35</i>	15 mètres. Déplacé lors du déneigement. Direction Nord-ouest du 700-35
<i>Commentaires :</i>	Validé par Steeve Gaudreault , Sylvain Fournier et Carl Ouellet lors de la cueillette de faits préliminaire. (2015-02-05)

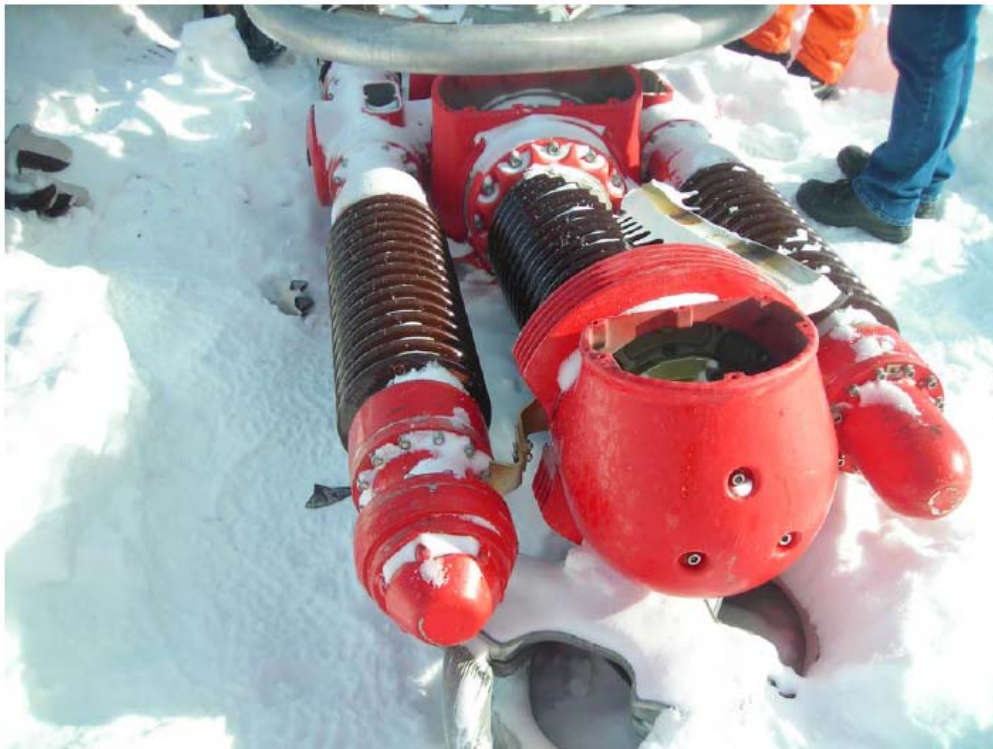
Illustrations morceaux no.7-8

<i>Morceau :</i>	no. 7-8
<i>Dimensions :</i>	
<i>Distance à partir du disjoncteur 700-35</i>	Au sol, 1-2 mètres.
<i>Commentaires :</i>

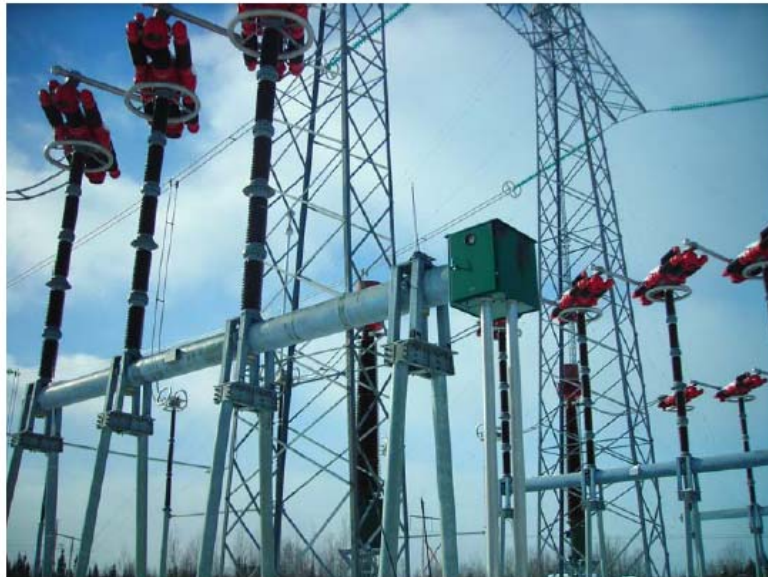
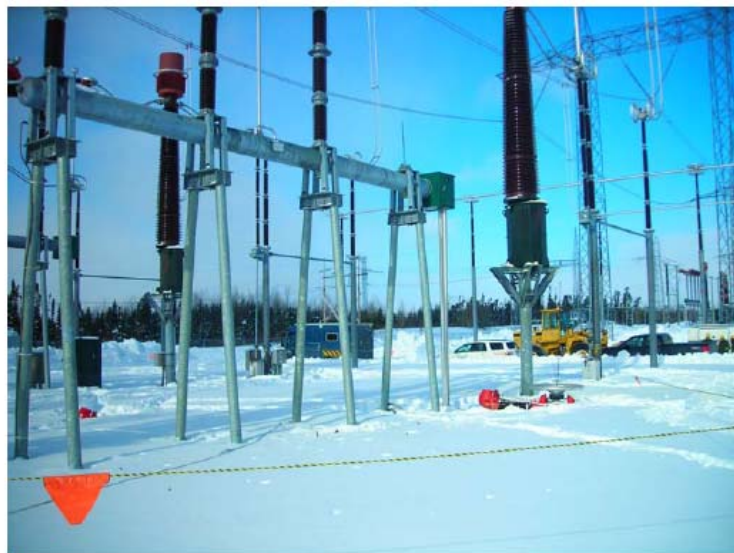
Vue d'ensemble Disjoncteur 700-35

Description évènement : Bris (Explosion phase C) du disjoncteur 700-35 avec projection de porcelaine .
Module C1 et condensateur C4 détruit avec fuite d'huile sur le T.C.
Le module C1 en tombant a entraîné le cavalier attaché au C.T. provoquant une fuite d'huile près du raccord H.T. du transformateur de courant.
Analyse technique en cours et inventaire des dommages à venir.
