ÉTUDE GÉOTECHNIQUE

N° Dossier MTQ : 7006-13-QA04

**Reconstruction des culées et du tablier de la structure P-07413
Route 157 (12e avenue) à Shawinigan (Québec)**

N/Réf. : F129908-008

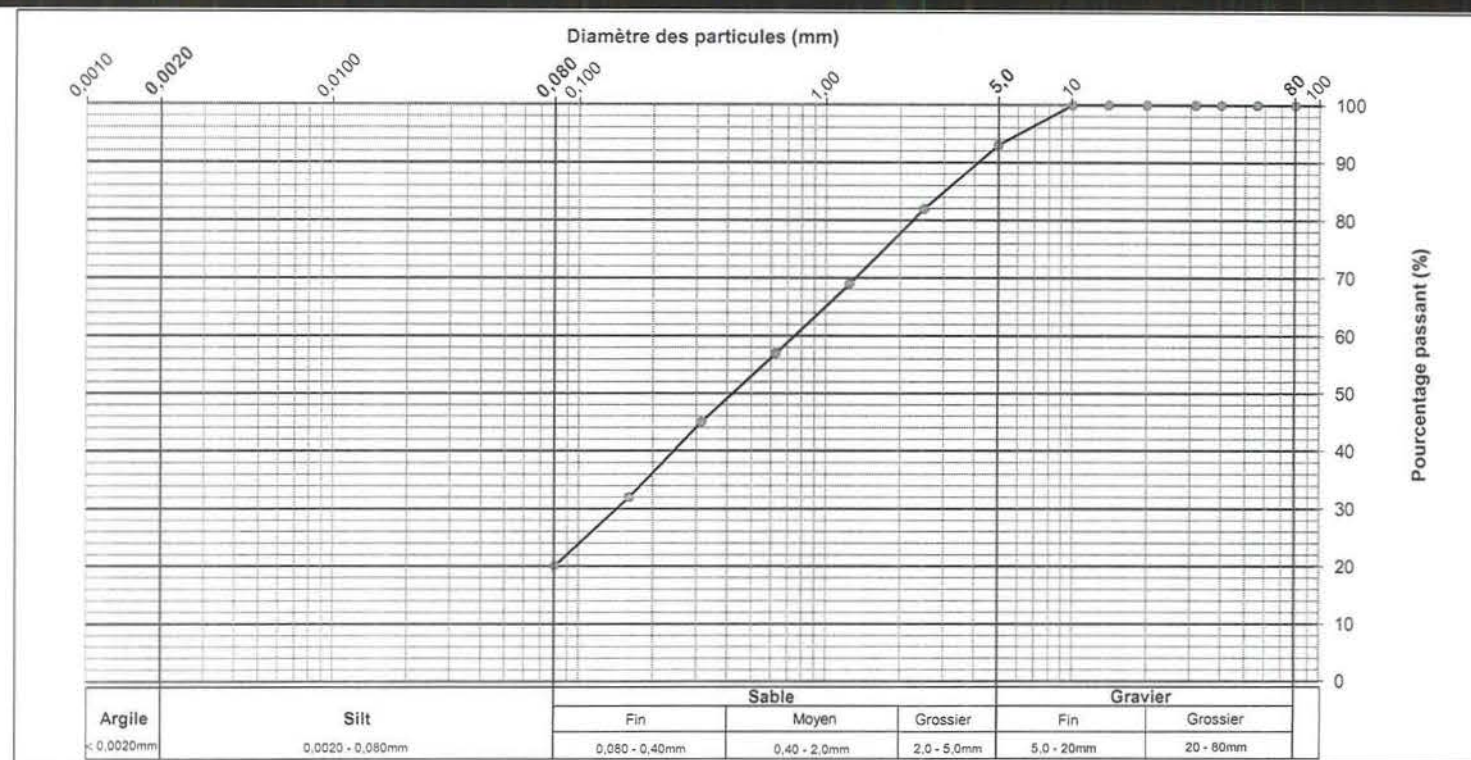
Diamètre (mm)	Passant (%)
112	100
80	100
56	100
40	100
31.5	100
20	100
14	100
10	100
5	93
2.5	82
1.25	69
0.630	57
0.315	45
0.160	32
0.080	20.1
% Gravier:	7
% Sable:	72.9
% Silt*:	20.1
% Argile:	
Cu:	
Cc:	
D10:	
D15:	
D30:	0.1424
D50:	0.4205
D60:	0.7477
D85:	3.0202

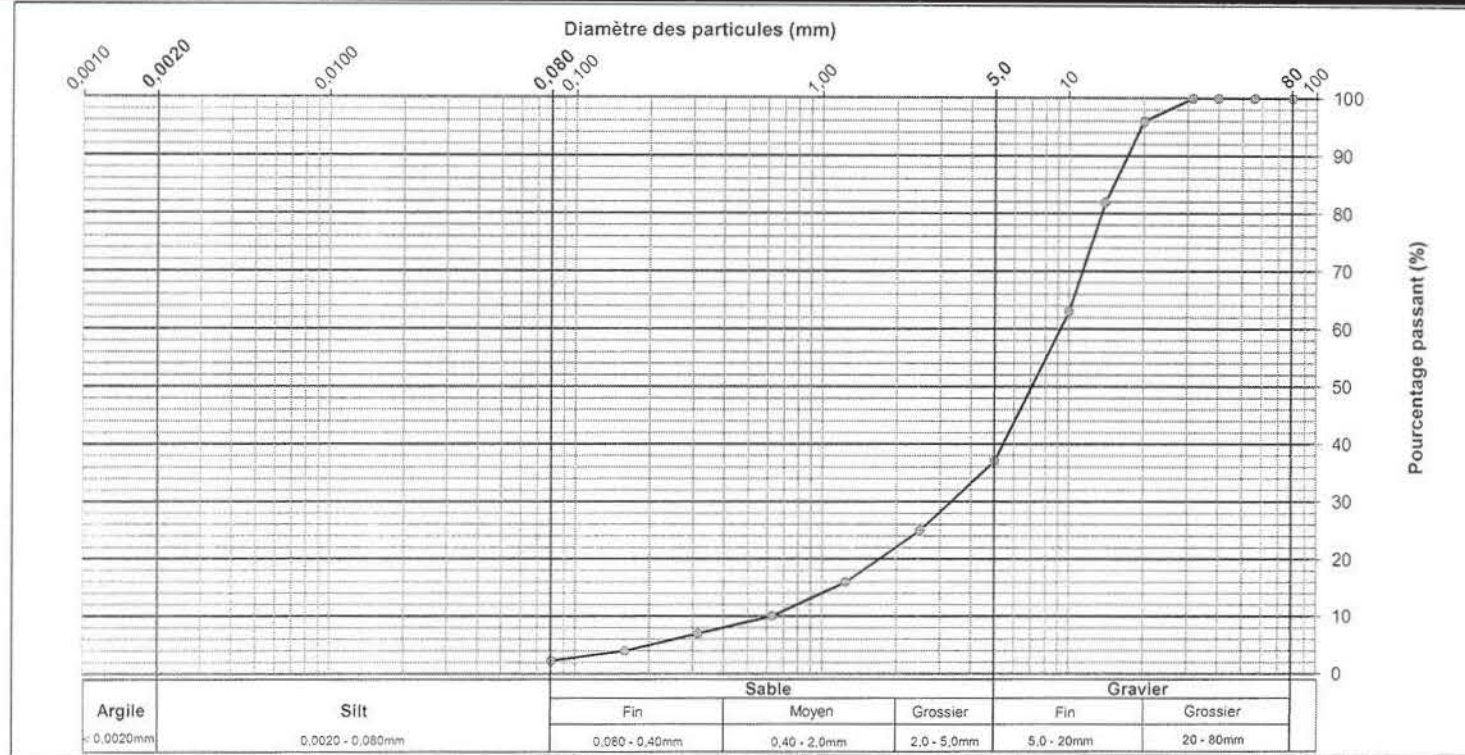
Diamètre (mm)	Passant (%)
112	100
80	100
56	100
40	100
31.5	100
20	96
14	82
10	63
5	37
2.5	25
1.25	16
0.630	10
0.315	7
0.160	4
0.080	2.3

% Gravier:	63
% Sable:	34.7
% Silt*:	2.3
% Argile:	
Cu:	14.7
Cc:	1.9
D ₁₀ :	0.6300
D ₁₅ :	1.1151
D ₃₀ :	3.3371
D ₅₀ :	7.0711
D ₆₀ :	9.2314
D ₈₅ :	15.1120

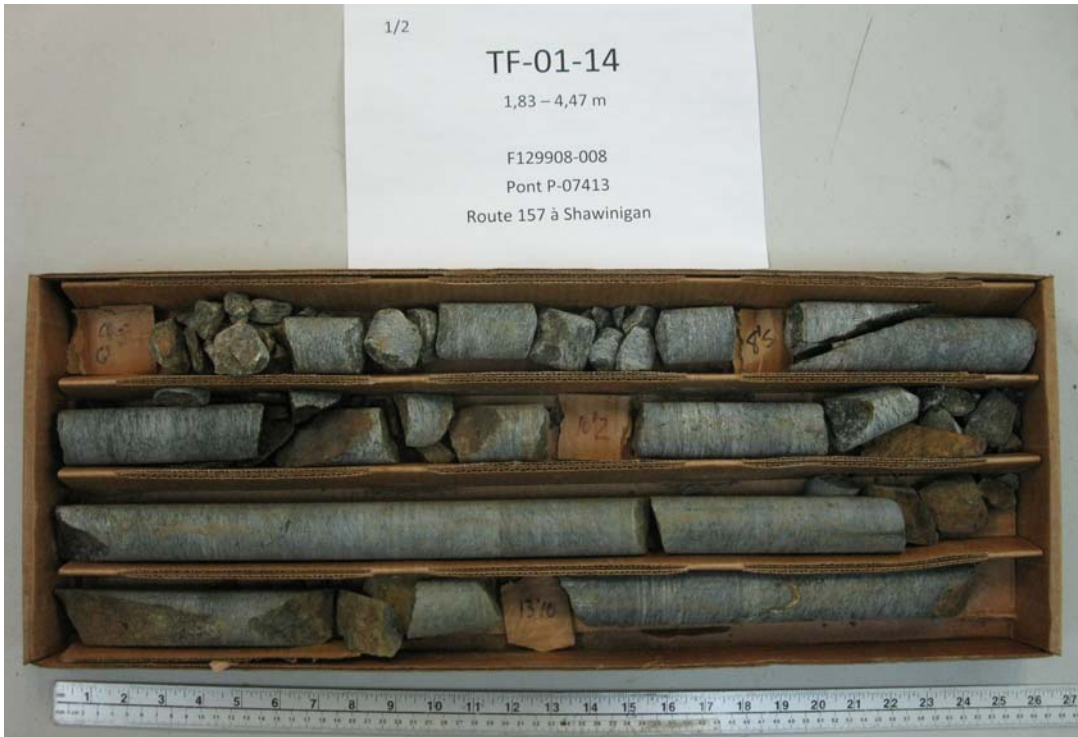
PHOTO 1 : ÉCHANTILLONS DE ROC - FORAGE TF-01-14

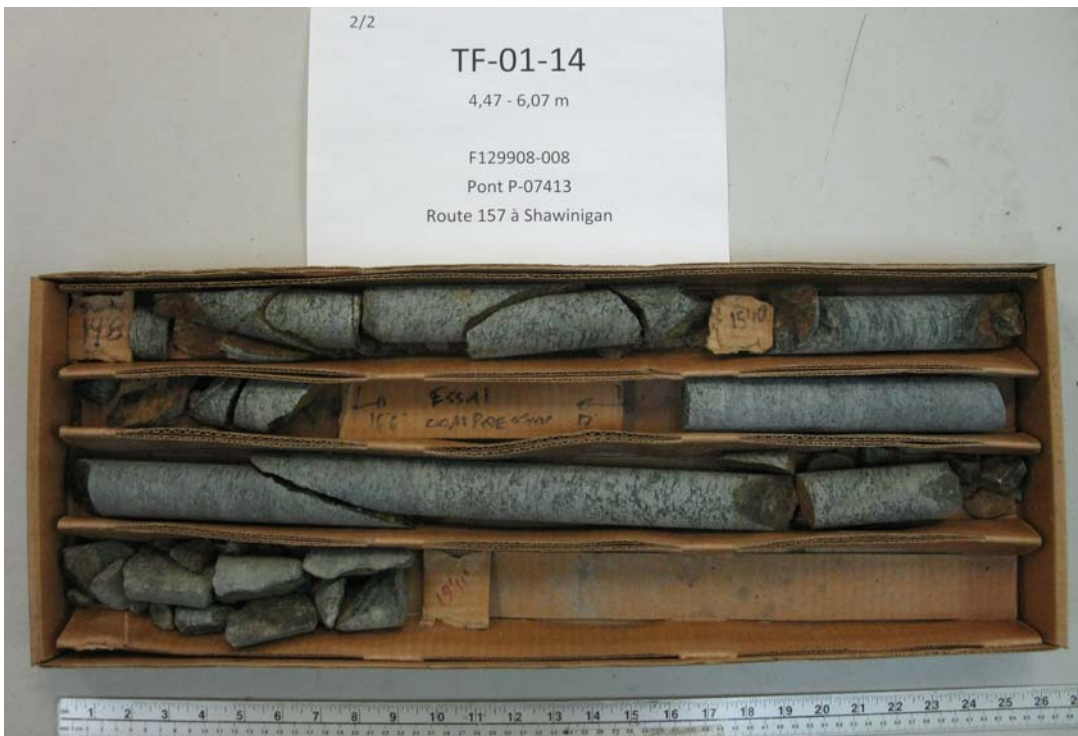
PHOTO 2 : ÉCHANTILLONS DE ROC - FORAGE TF-01-14

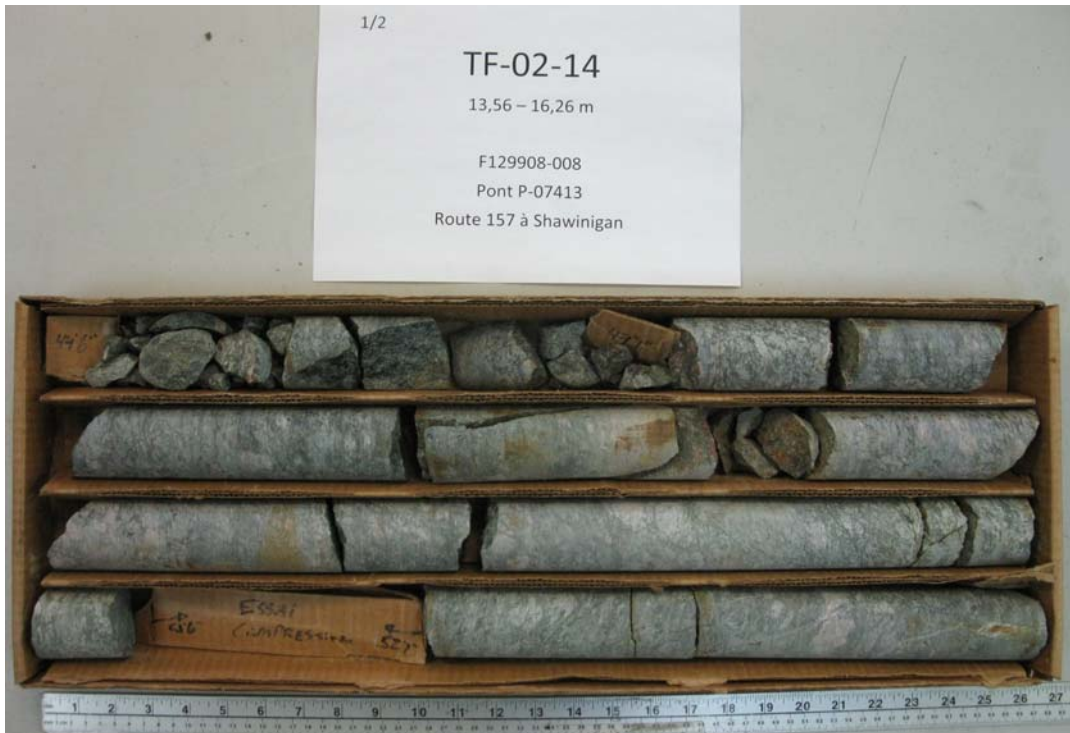
PHOTO 3 : ÉCHANTILLONS DE ROC - FORAGE TF-02-14

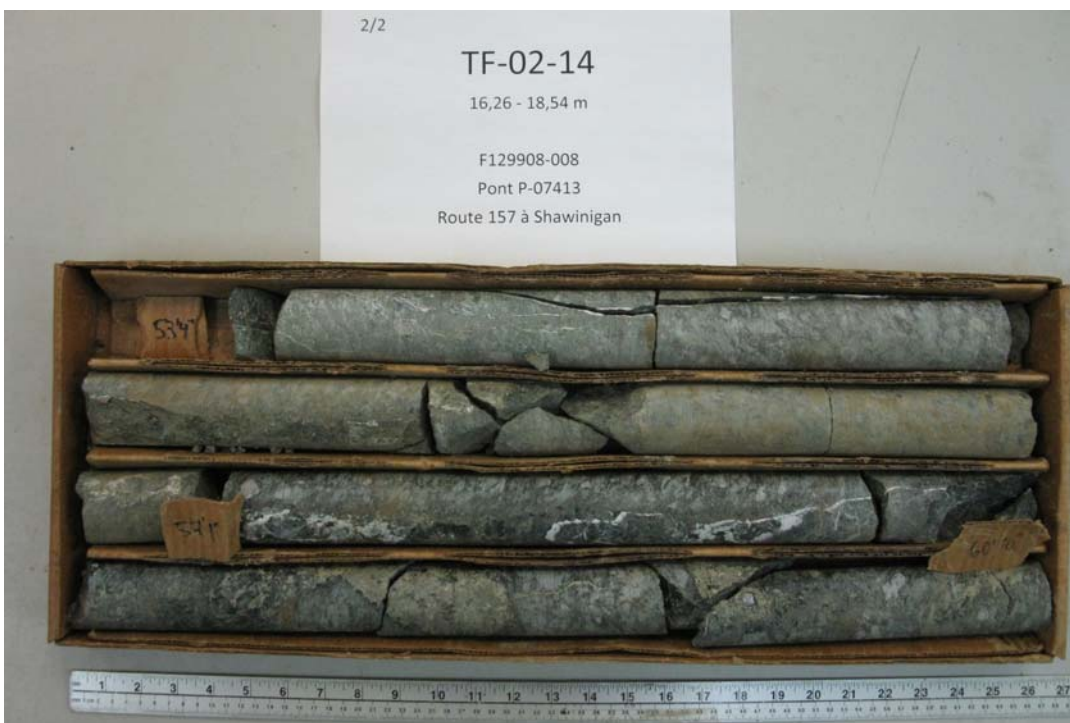
PHOTO 4 : ÉCHANTILLONS DE ROC - FORAGE TF-02-14

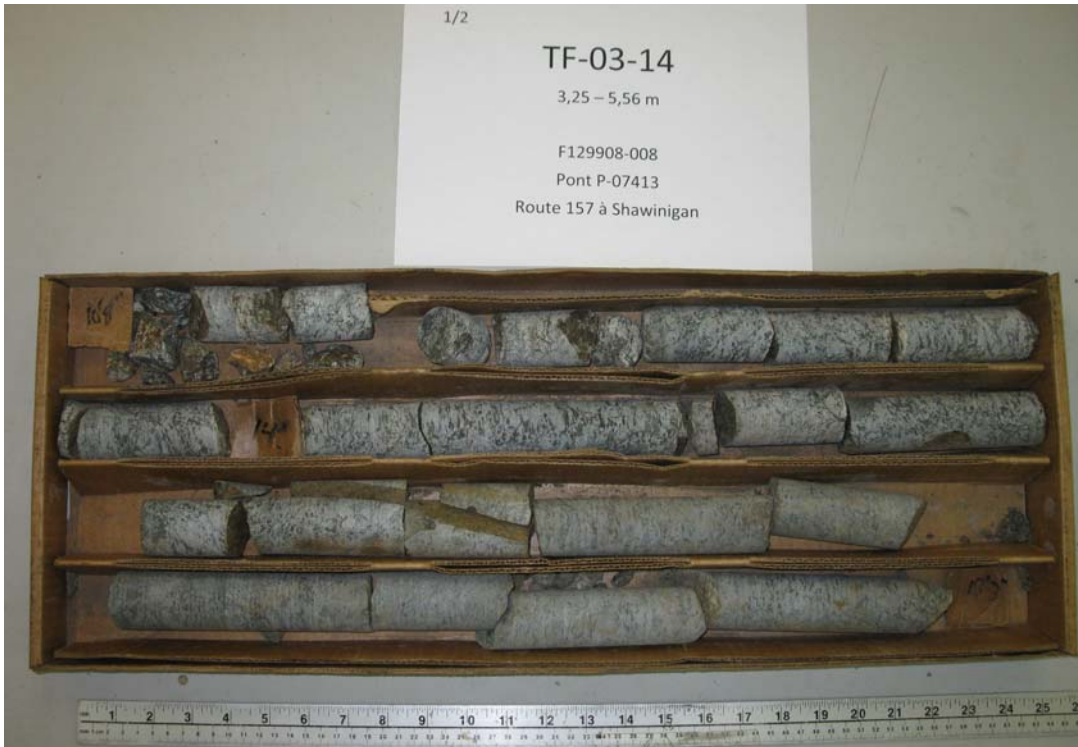
PHOTO 5 : ÉCHANTILLONS DE ROC - FORAGE TF-03-14

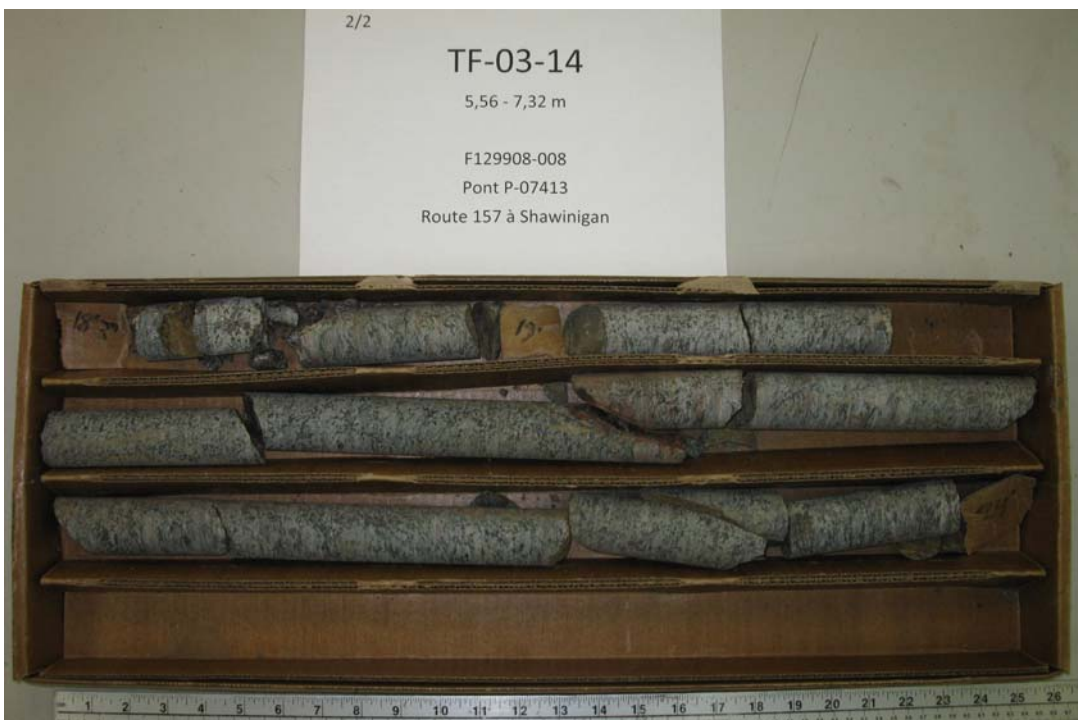
PHOTO 6 : ÉCHANTILLONS DE ROC - FORAGE TF-03-14

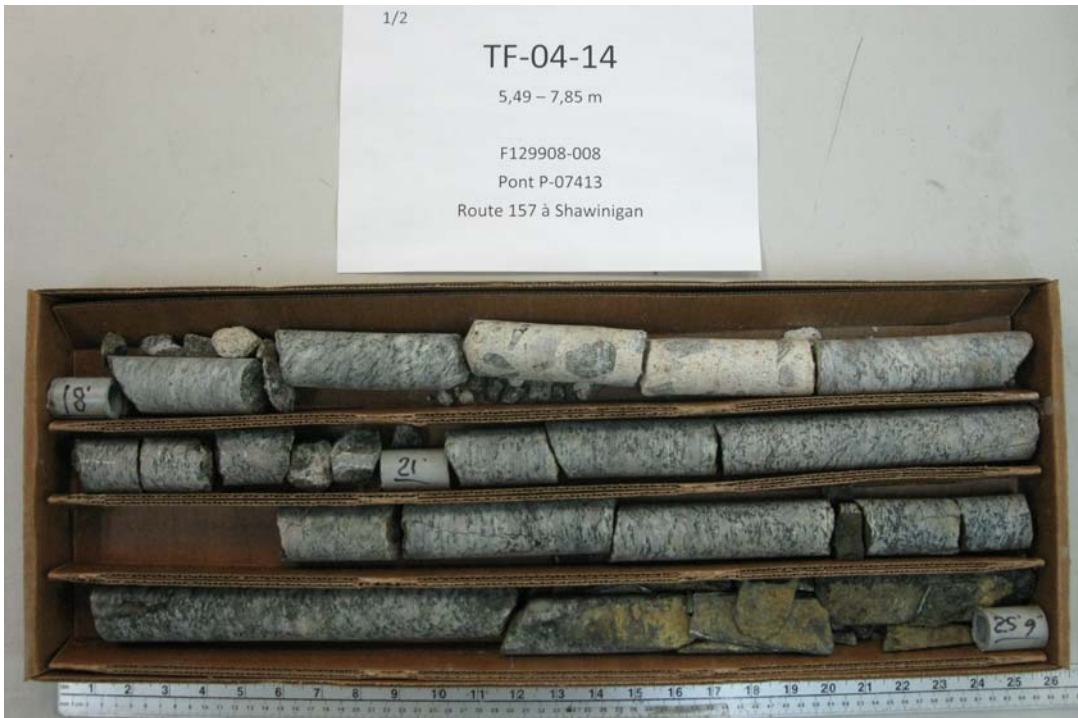
PHOTO 7 : ÉCHANTILLONS DE ROC - FORAGE TF-04-14

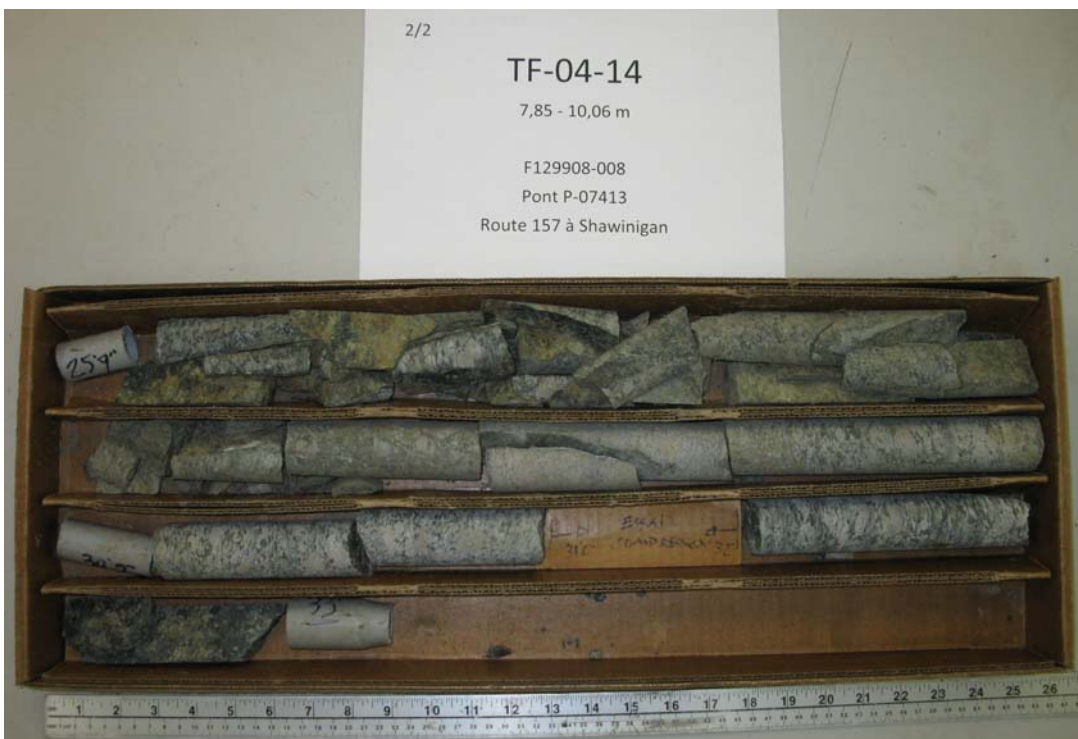
PHOTO 8 : ÉCHANTILLONS DE ROC - FORAGE TF-04-14

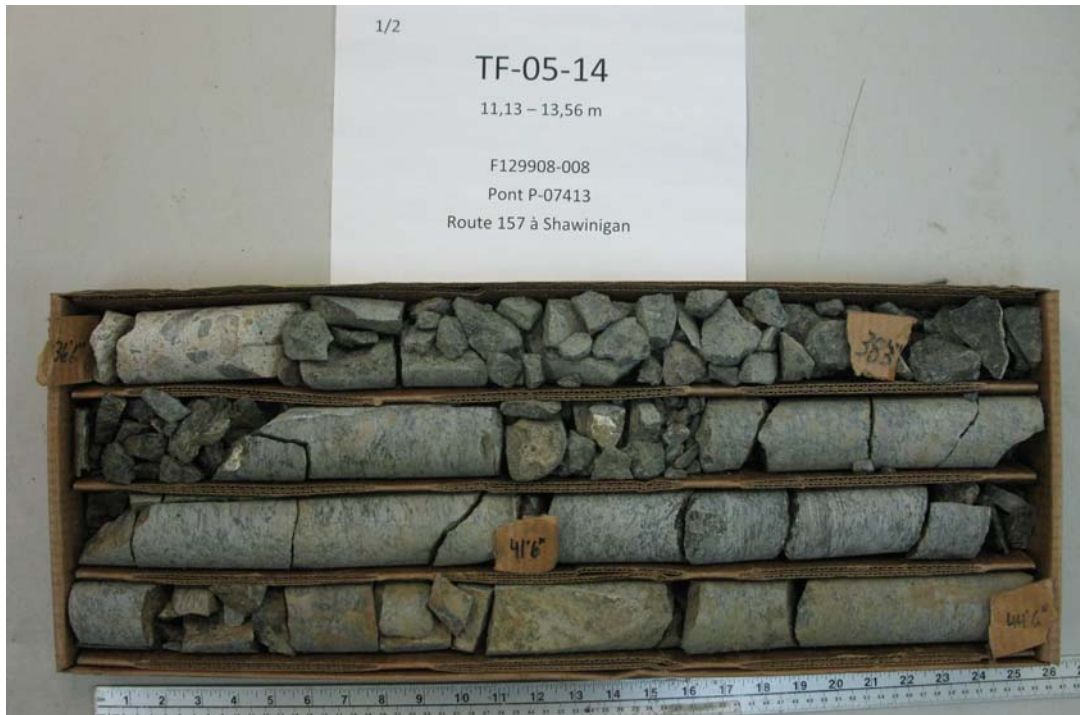
PHOTO 9 : ÉCHANTILLONS DE ROC - FORAGE TF-05-14

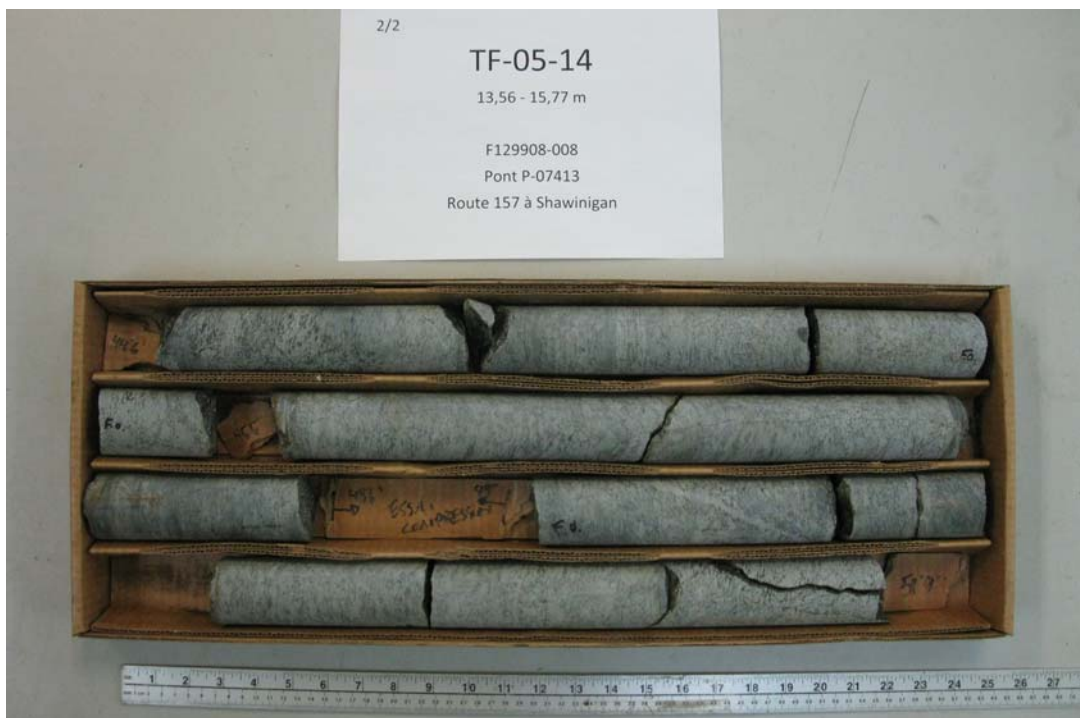
PHOTO 10 : ÉCHANTILLONS DE ROC - FORAGE TF-05-14

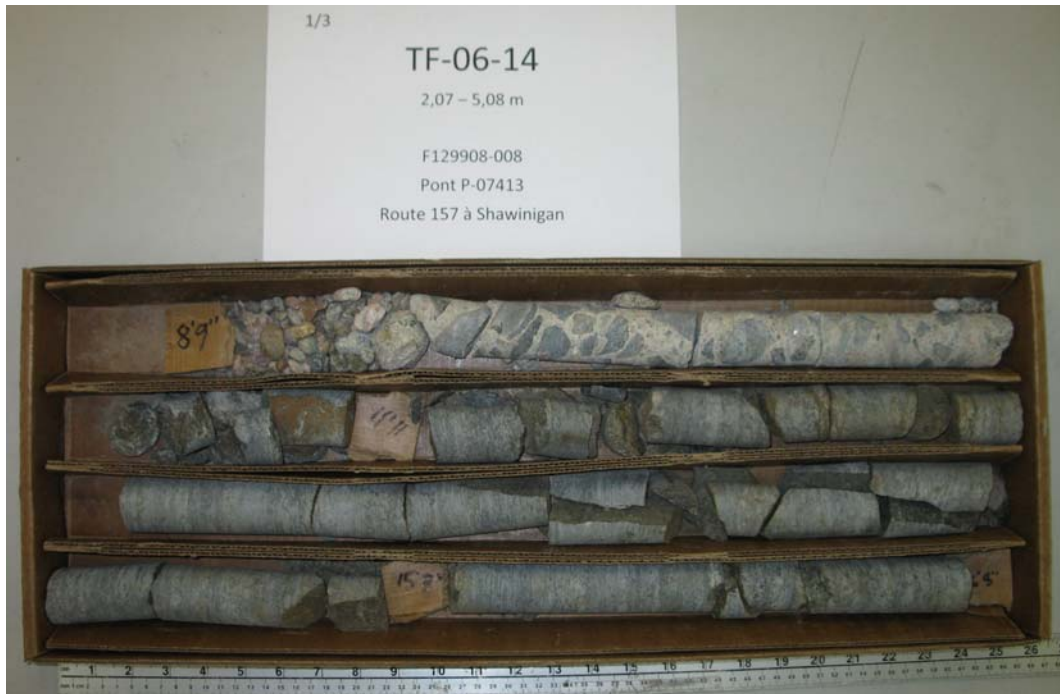
PHOTO 11 : ÉCHANTILLONS DE ROC - FORAGE TF-06-14

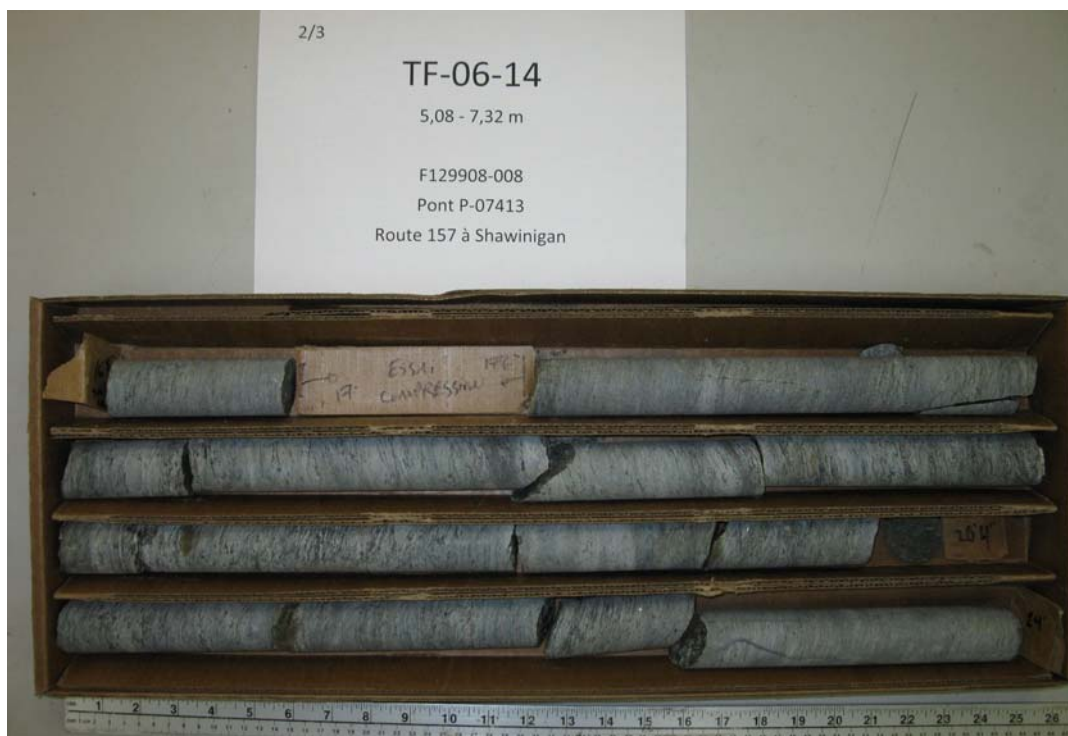
PHOTO 12 : ÉCHANTILLONS DE ROC - FORAGE TF-06-14

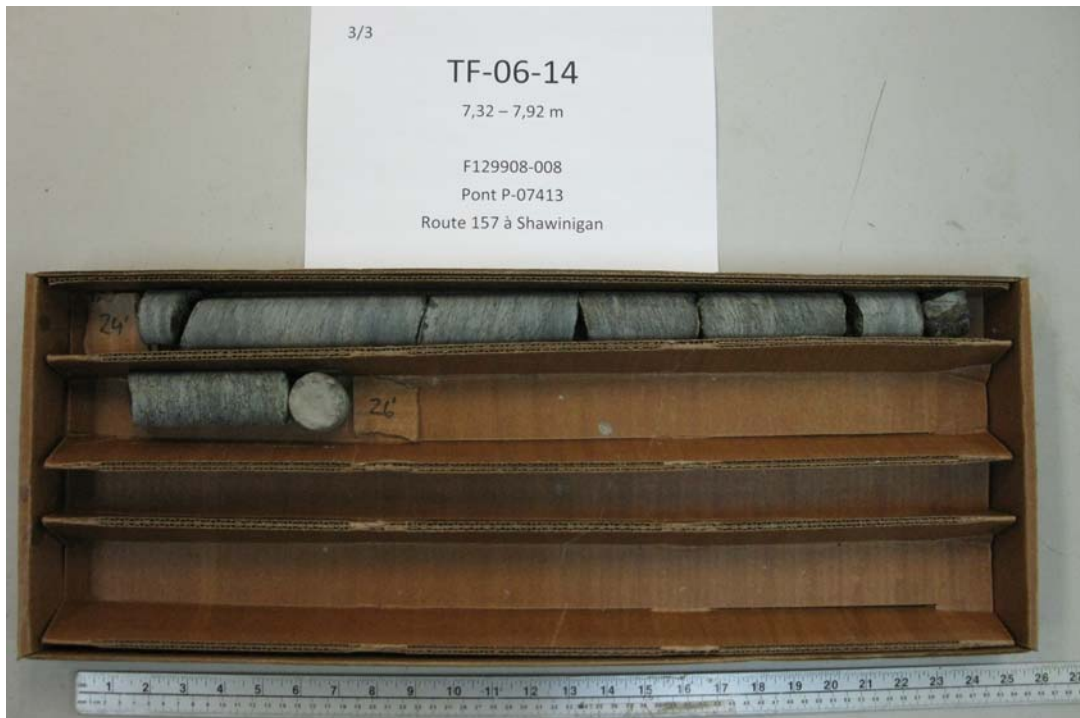
PHOTO 13 : ÉCHANTILLONS DE ROC - FORAGE TF-06-14
