AUDIT DE LA CENTRALE MENIHEK ET DES RÉSEAUX ASSOCIÉS

Audit de la centrale Menihek et des réseaux associés

Révision 4 : 18 octobre 2002

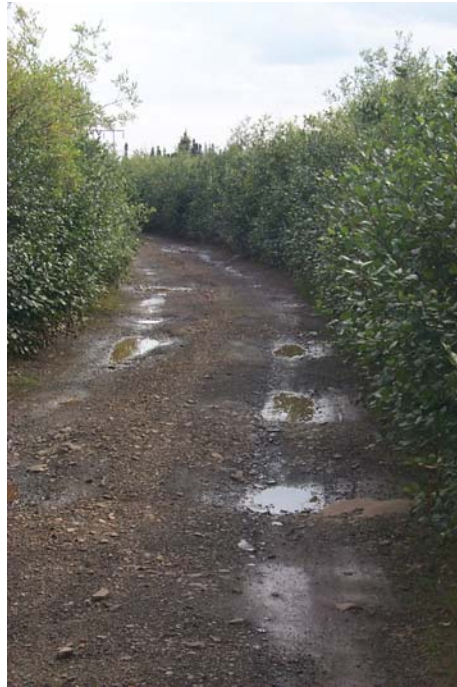
Photo 21: Route d'accès

La section de la route entre Schefferville et les anciennes exploitations minières est suffisamment large et est généralement en bon état. Un nivellement serait requis et un apport additionnel de gravier serait nécessaire mais à des endroits très localisés. Par contre, la section de la route comprise entre les exploitations minières et l'aménagement Menihek est souvent cahoteuse et très étroite (largeur d'un véhicule). La végétation est envahissante (voir la Photo 21:).

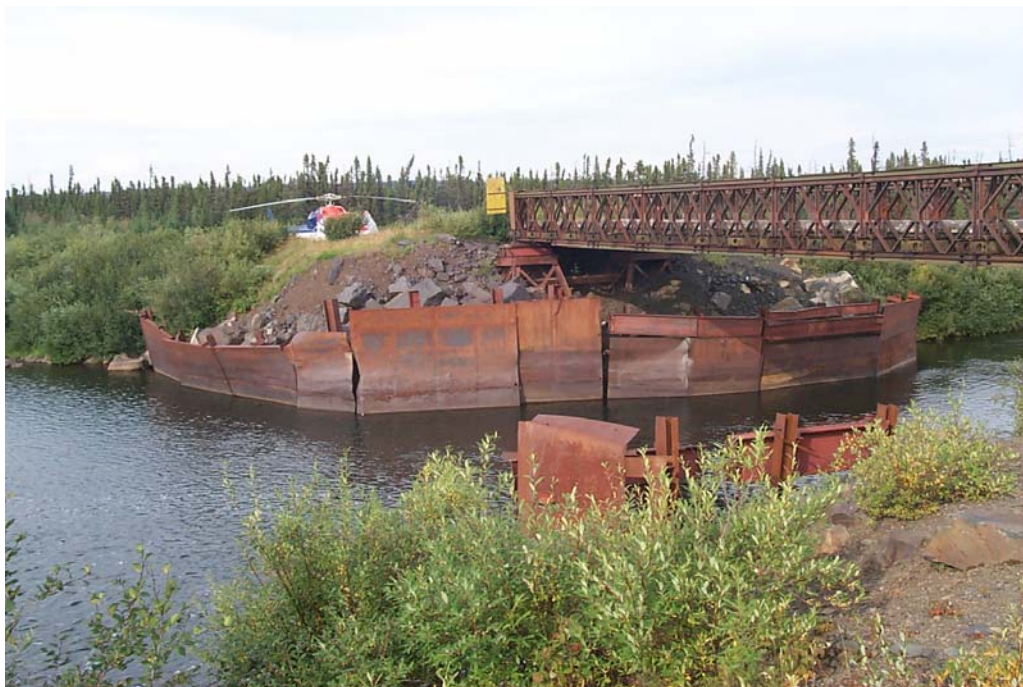
Photo 23: Mur de soutènement du pont Bailey

Pour la protection des assises du pont contre les glaces, des murs de soutènement formés de palplanches d'acier retiennent le remblai et l'enrochement supportant les appuis du pont. Ces murs de soutènement sont très détériorés, particulièrement celui de la rive droite (voir les Photo 23: et Photo 24:). Lors de l'inspection de la route en 2001, RSW avait qualifié les murs comme partiellement endommagés.

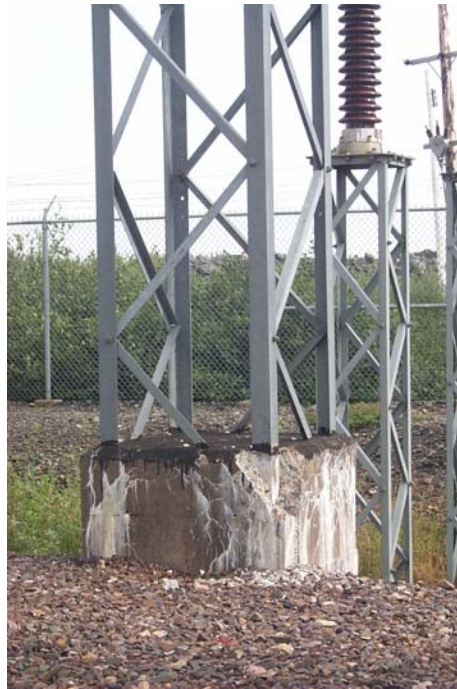
- Les fondations de béton des portiques et des transformateurs sont généralement en bon état. Toutefois, deux fondations de portiques sont endommagées. Dans un cas, une réparation de surface serait requise tandis que l'autre fondation nécessiterait, à première vue, une reconstruction (Photo 25:);

Photo 25: Fondation poste de départ

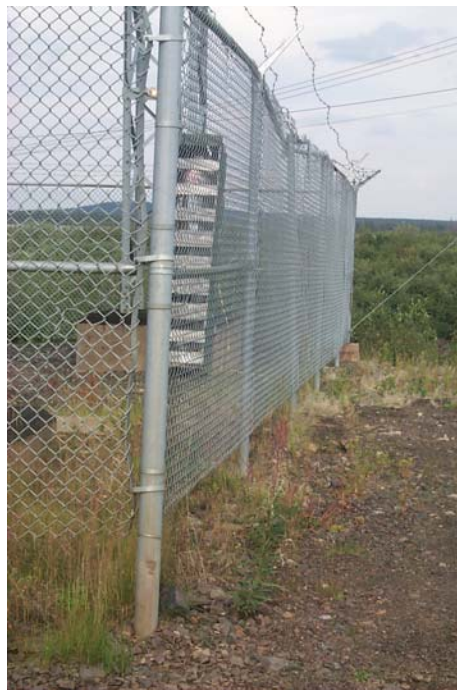
- Une clôture d'acier ceinture le poste. Cette clôture est relativement en bon état. Par contre, l'espace entre le bas de la clôture et le terrain est trop grand à plusieurs endroits ce qui permet d'accéder facilement à l'intérieur du poste (Photo 26:). Cette déficience devrait être corrigée.

Photo 26: Clôture poste de départ

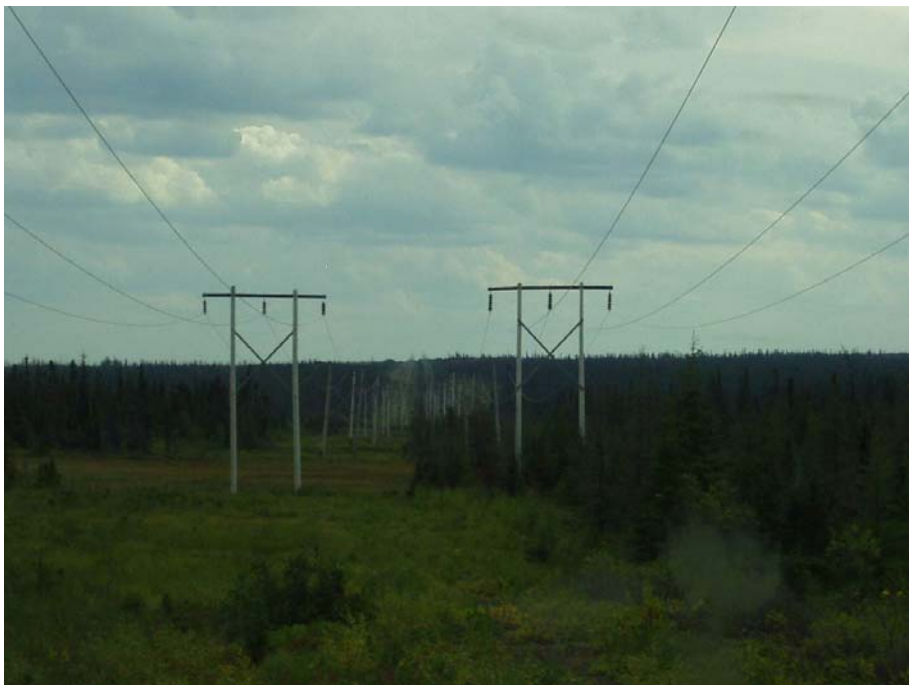
À plusieurs endroits le long du tracé, la végétation approche de façon dangereuse les conducteurs de la ligne (voir Photo 32:). Tout comme à la ligne 1, les traverses et les croisillons sont en mauvais état sur plusieurs structures. Certaines structures sont inclinées (voir Photo 33:), et la quasi-totalité des structures installées dans des gabions sont inclinées. La section de ligne entre le poste de Schefferville et le poste Ferriman est composée de poteaux de faible classe (voir Photo 34:). Comme à la ligne 1, il y a des nids d'aigles sur les structures pouvant provoquer des contournements.

Photo 32: Végétation près de la ligne

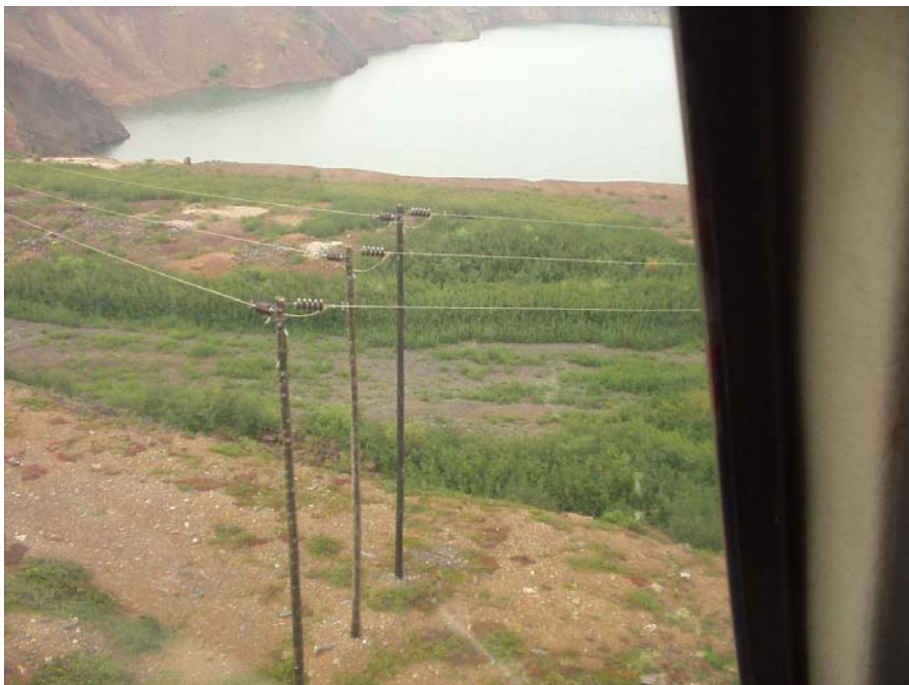
Photo 34: Poteaux de faible classe

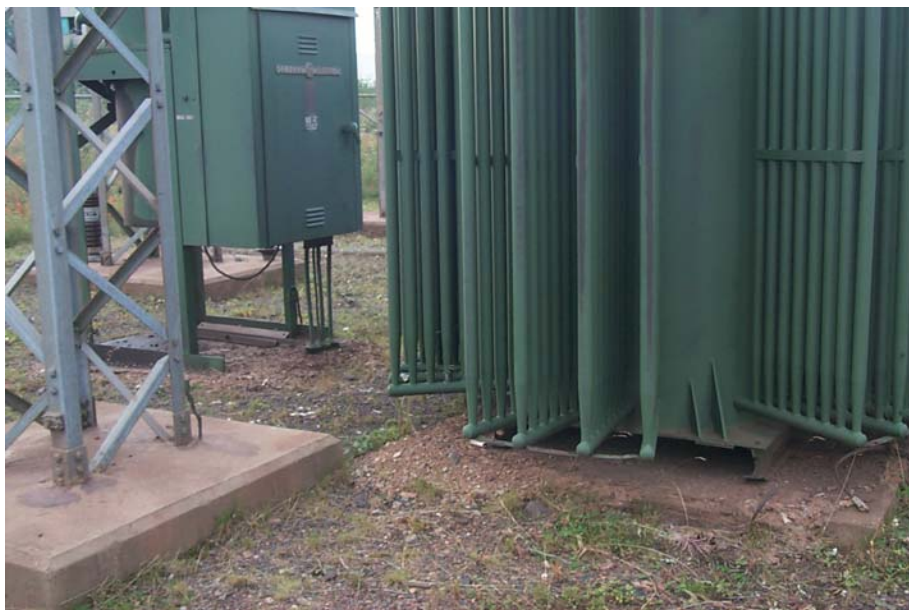
- Des bassins de récupération des huiles devront être construits pour la protection de l'environnement comme pour les autres postes;
- Les fondations de béton des équipements électriques et des portiques métalliques sont généralement en bon état. Des réfections mineures seront requises à moyen terme (voir Photo 38:);

Photo 38: Fondation de béton petit poste Schefferville

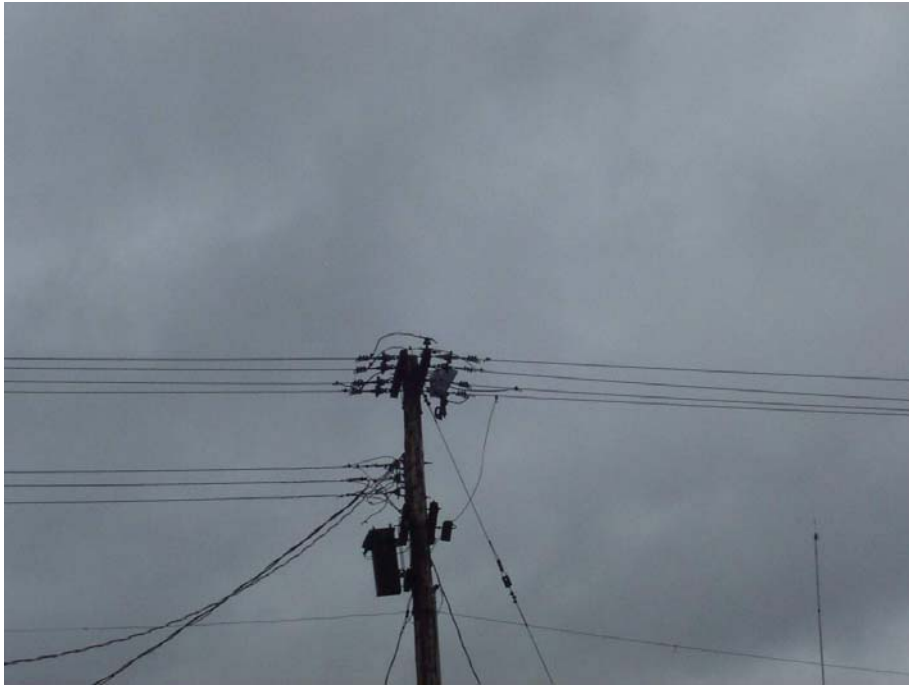
Photo 39: Réseau 4,16 kV

Les quatre artères 4,16 kV (12 km total) qui alimentent le village (≈ 820 habitants) ont tous l'âge de la ville soit environ 48 ans et ont donc atteint leur fin de vie utile. Ce réseau 4,16 kV est constitué de trois conducteurs et un neutre, tous situés sur la même traverse (Voir Photo 39:), le conducteur secondaire est situé entre la moyenne tension et les transformateurs de distribution. Cette configuration exige une mise hors tension pour toute action nécessaire dans un poteau muni d'un transformateur. Les interventions à très court terme sur les 4 lignes consistent à redresser les poteaux inclinés (voir Photo 40:) et à faire un entretien préventif minutieux. À court terme, on devrait réaliser l'ingénierie d'un nouveau réseau de distribution à 25 kV et reconstruire les quatre artères en trois artères à Schefferville sous le standard d'H-Q. La conversion à 25 kV est recommandée afin d'uniformiser le niveau de tension utilisé pour le réseau de distribution de Schefferville et il serait alors possible de démanteler le poste 13.8/4.16 kV (town substation) qui est visiblement désuet. Il est bien entendu que la conversion à 25 kV du réseau de Schefferville nécessitera certaines modifications au poste Schefferville (Main Sub). Cependant, selon les informations obtenues de M. Walter Pasher, le coût de ces modifications serait absorbé par la
