**Demande relative au remplacement
des disjoncteurs de modèle PK**

Remplacement de disjoncteurs de modèle PK

R-3968-2016

Cueillette des faits - Bris du disjoncteur 700-35
Poste Chibougamau

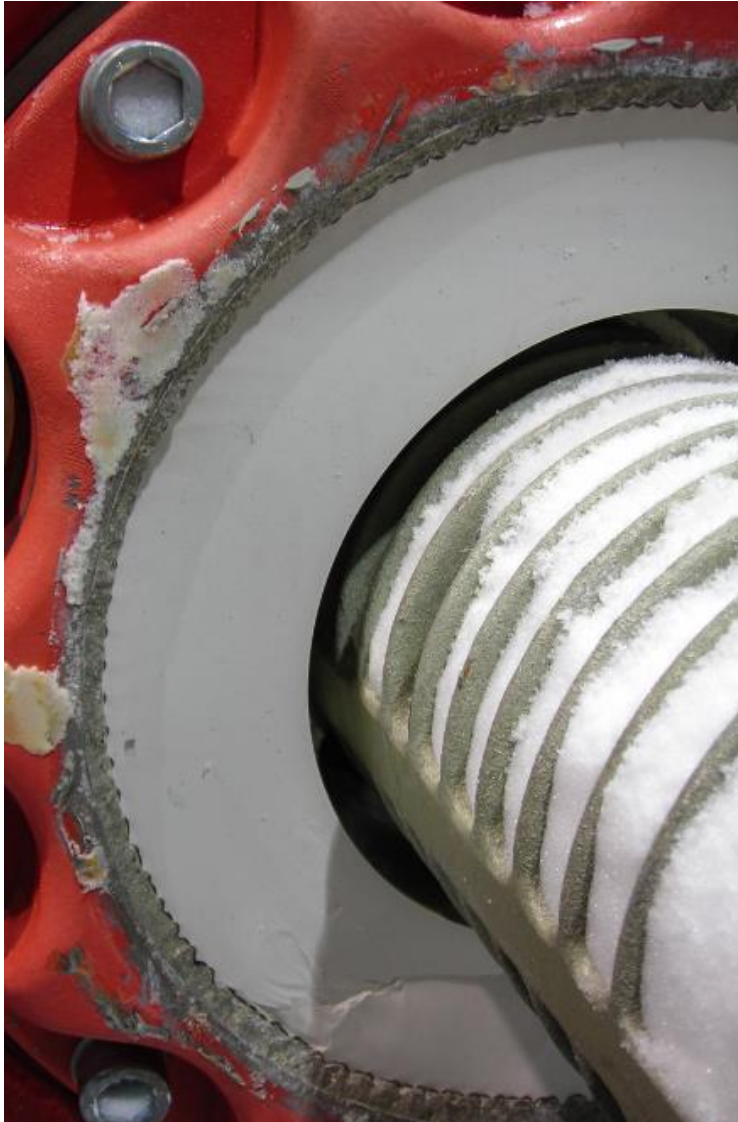
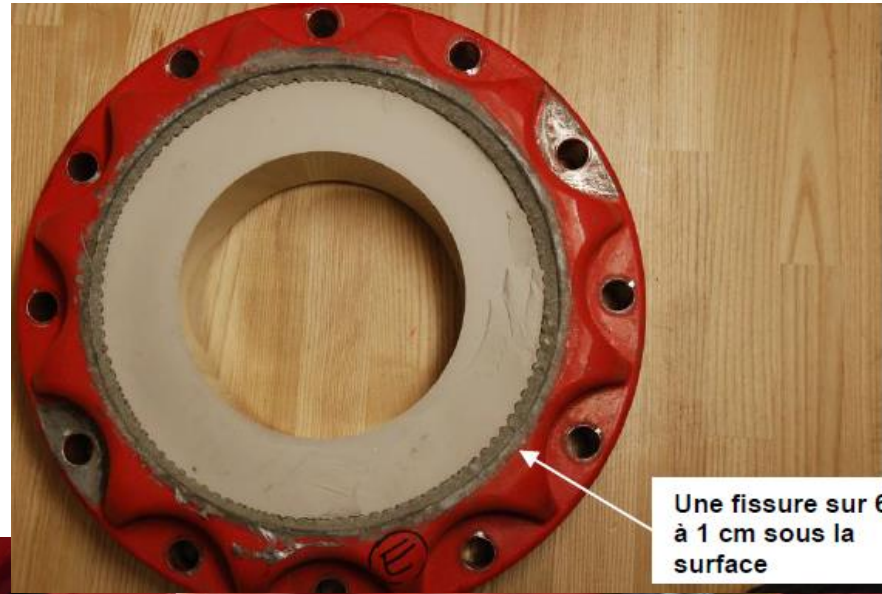
Une fissure sur 60°
à 1 cm sous la
surface

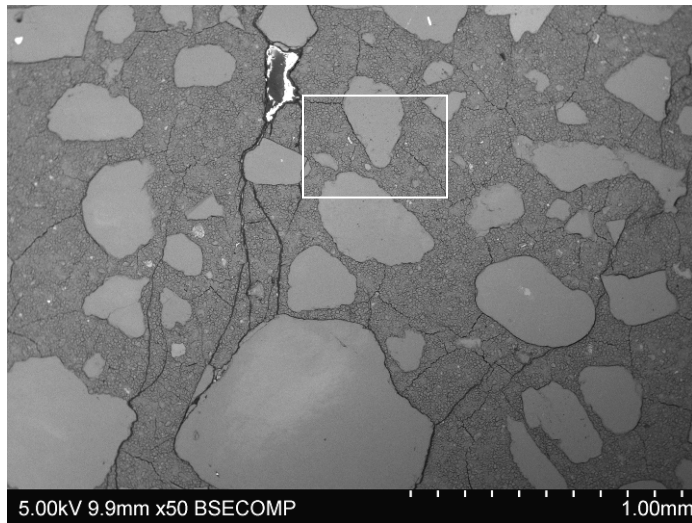
a) Aspect du coulis près de la région no 1.

Figure 14 Observation au SEM de la fissuration multiple du joint de ciment au niveau des régions 1 et 2 de la figure 13.

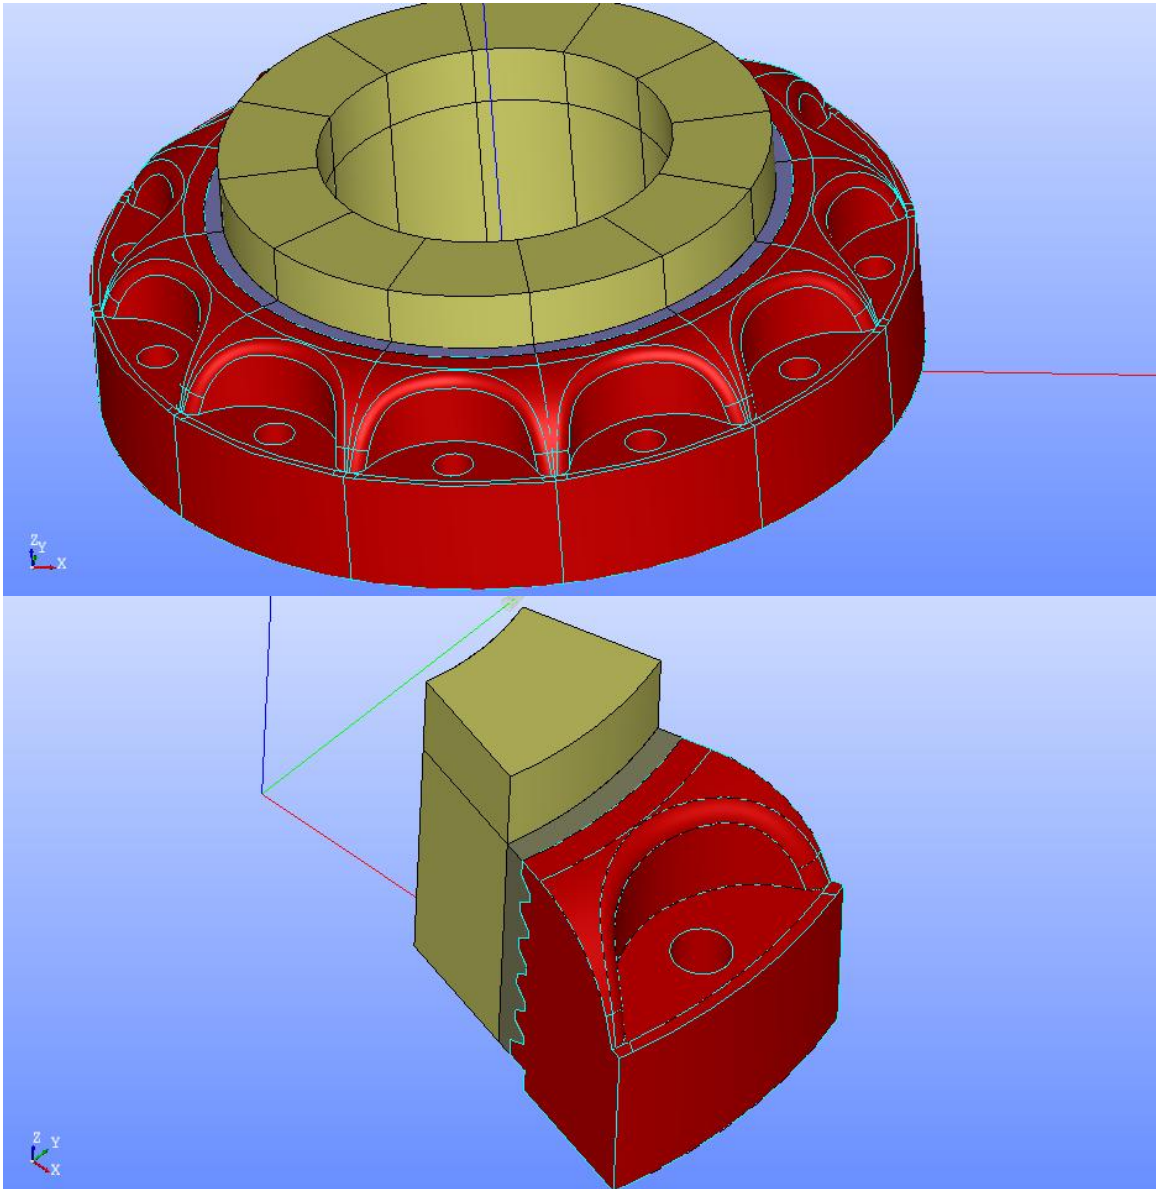
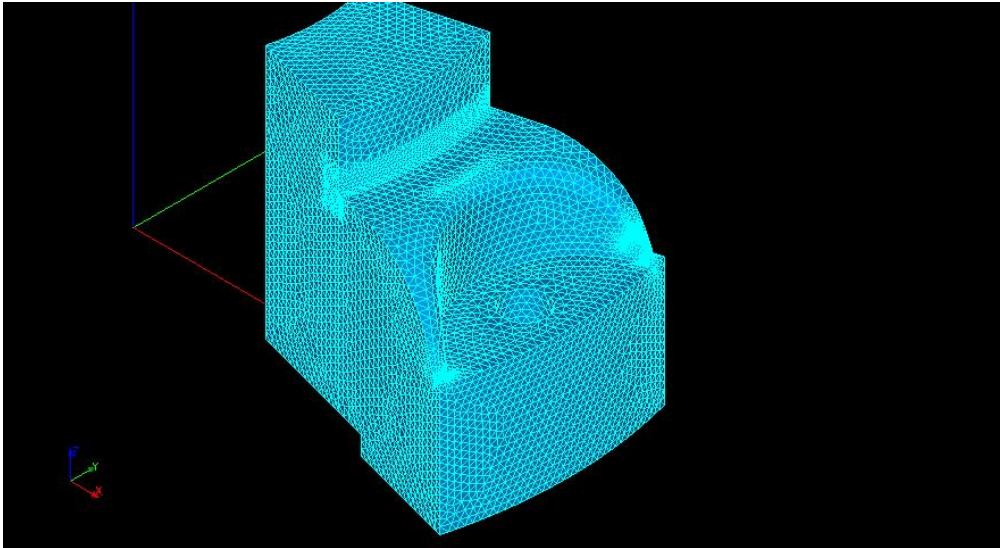
Figure 16 Modélisation de la bride et calcul sur une portion correspondante à 1/12 de la symétrie de la bride.

Les bris semblent se produire par temps froid. Nous avons essayé d'évaluer l'influence des basses températures sur le niveau des contraintes sur la porcelaine à l'entrée du joint de ciment en tenant compte de l'expansion ciment. La modélisation des principaux composants : bride en aluminium, joint de ciment et porcelaine est indiquée à la figure 16. La bride a une symétrie de 12 en rotation autour de l'axe des Z. Il est possible dans l'analyse numérique de réduire la taille du problème à 1/12 du total de la structure. Nous avons inclus l'influence de la déformation résiduelle de la bride imposée par une possible expansion du ciment. Les mesures de déformation résiduelle tangentielle de la

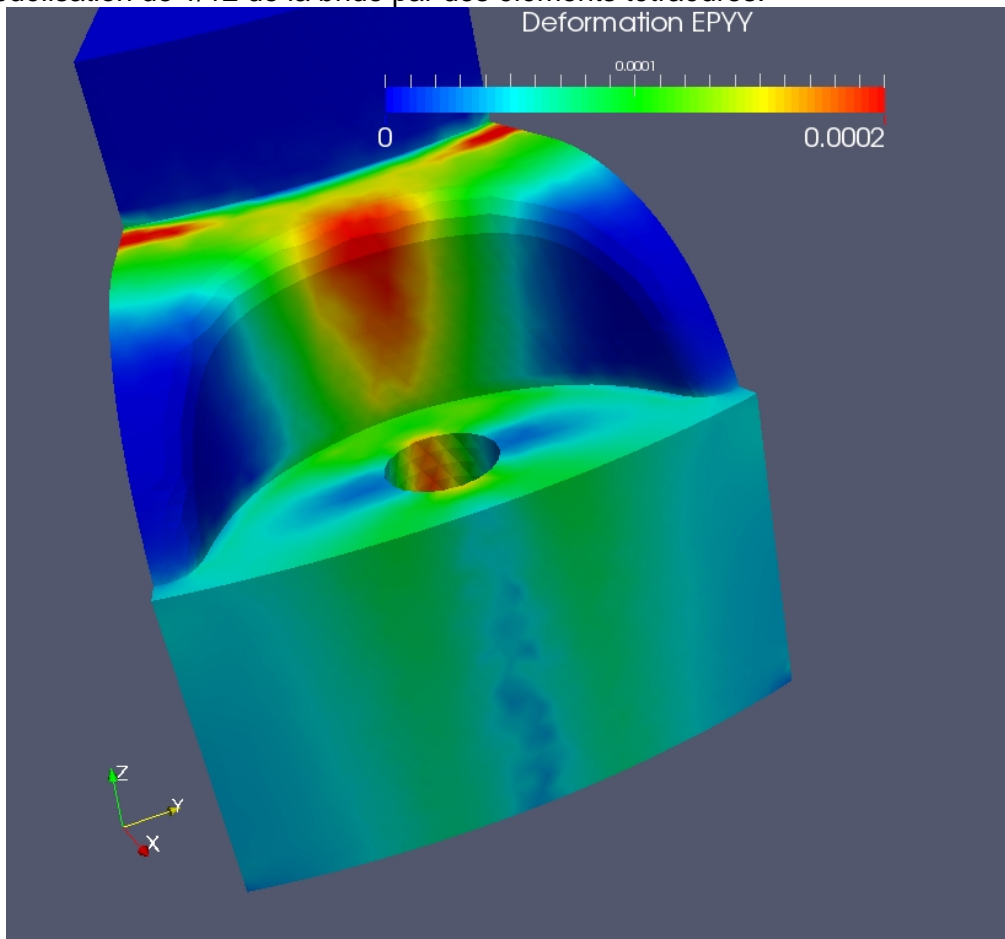
bride indiquaient une valeur maximale de $200 \mu\epsilon$, figure 11. Une analyse de l'influence de l'expansion du joint de ciment sur la déformation tangentielle sur 1/12 de la bride a été effectuée à la température ambiante. Une déformation résiduelle de ϵ_{yy} de $200 \mu\epsilon$ correspond à une expansion volumique de 0.1% du joint de ciment, figure 17.

Figure 17 Déformation ε_{yy} pour une expansion du ciment de 0.1% à T : 20 C°, la valeur de 200 $\mu\varepsilon$ correspond à la mesure obtenue lors des essais sur la mesure des déformations résiduelles dans la bride.

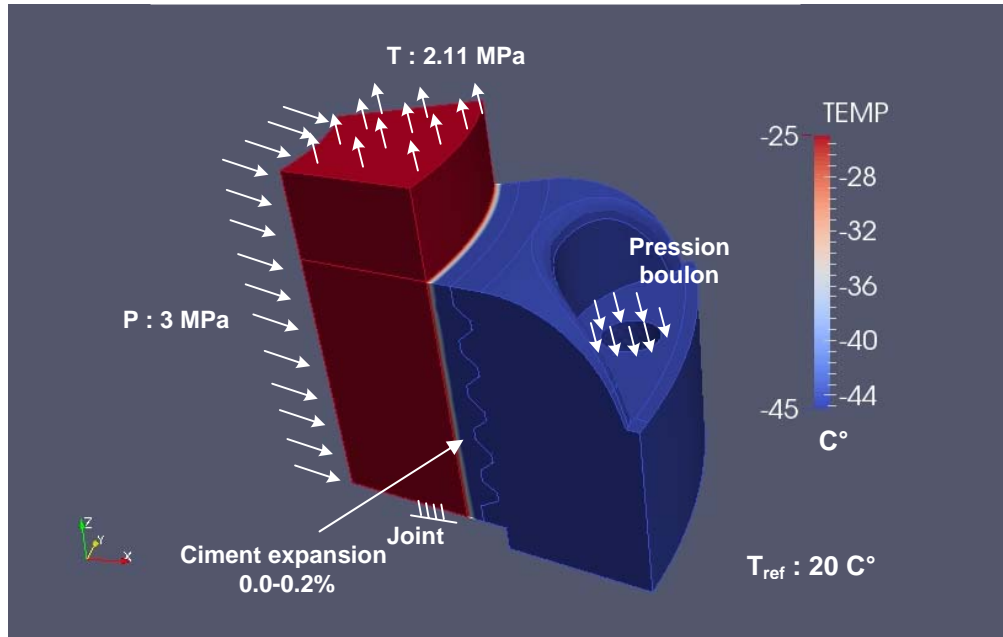
- Les propriétés mécaniques des modules d'élasticité, et des coefficients de dilatation thermique de la bride, du ciment et de la porcelaine sont indiquées au tableau de la figure 18.

- Les chargements appliqués sont aussi indiqués à la figure 18. La pression interne correspond à une pression de 30 Bar. La tension axiale correspond à la résultante de la pression de 30 Bar appliquée aux extrémités de la chambre principale. La pression des boulons et le blocage de la porcelaine au joint d'étanchéité ont été appliqués. La dilatation thermique des matériaux est considérée de même que l'expansion du joint de ciment variable de 0.0% à 0.2%. Une différence de température de 20 C° entre la porcelaine et la bride et le joint de ciment a été appliquée pour tenir compte de l'effet du dégagement de chaleur des contacts électriques de la chambre de coupure. La température de la bride et du ciment est imposée à -45 C° et celle de la porcelaine à -25 C° . La température de référence est à 20 C° dans le calcul de l'effet des coefficients de dilatation thermique.

Température de la bride à -45 C°

Figure 18 Température relative de la bride, ciment et porcelaine utilisée dans les simulations numériques.

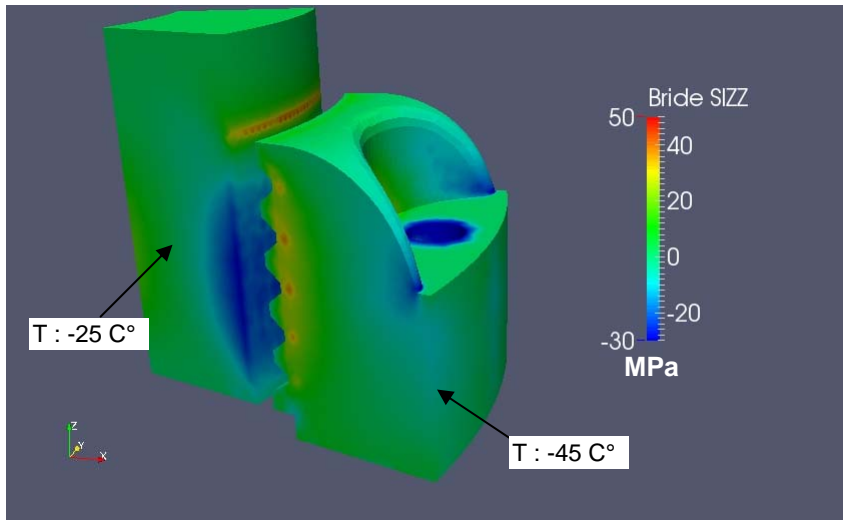
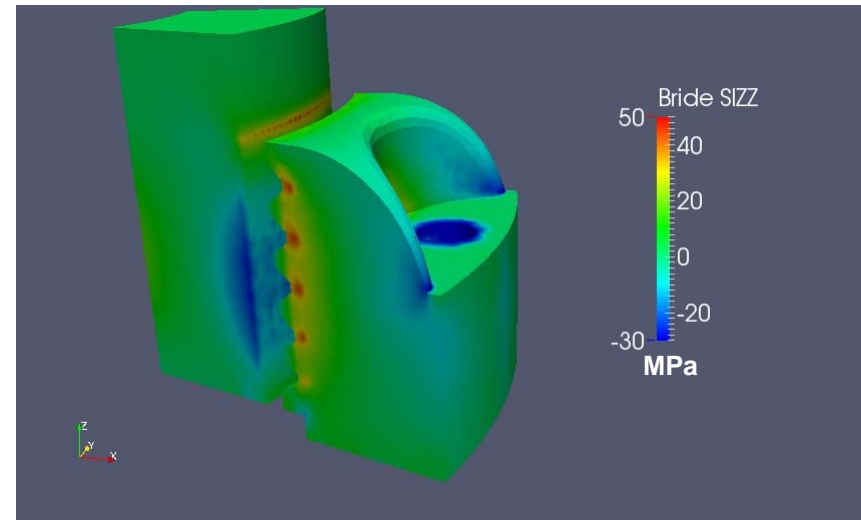
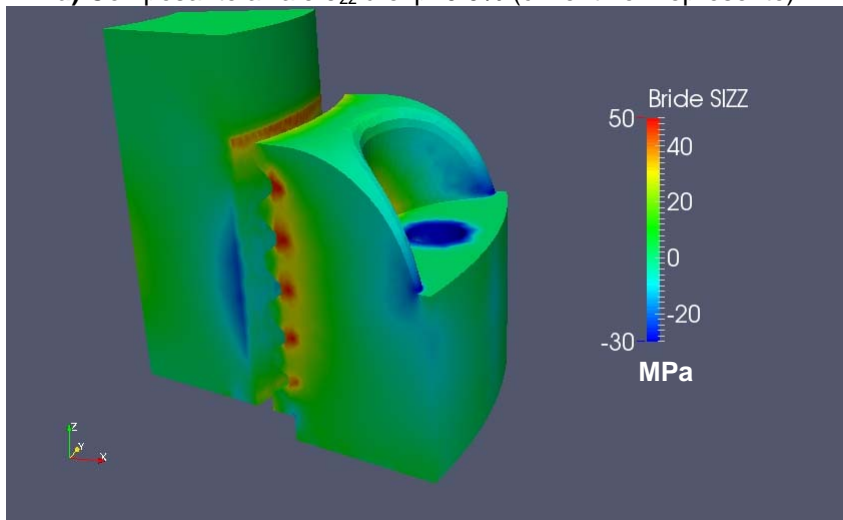
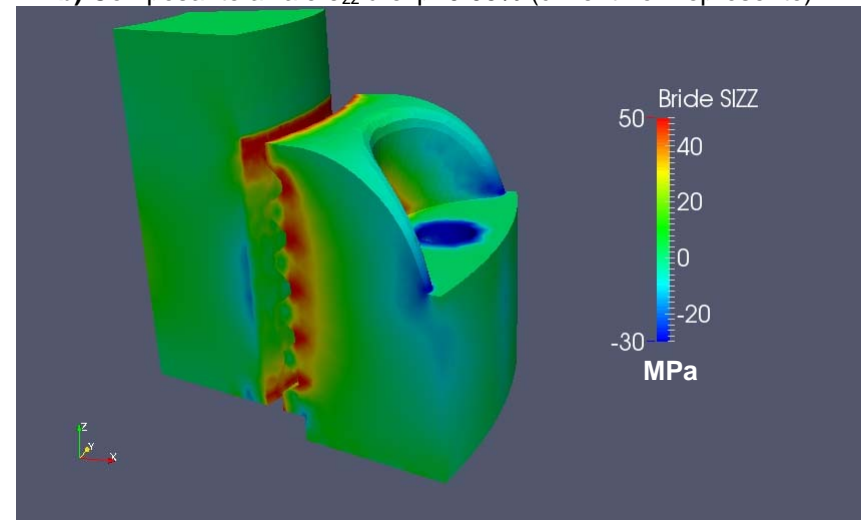
La composante axiale σ_{zz} , figures 19 et 20 reflète la contrainte principale qui a été responsable du bris. Les résultats indiquent :

- La dilatation thermique de l'aluminium de la bride est 2.25x plus importante que celle du ciment et 3.4x celle de la porcelaine. Un abaissement de la température entraîne la porcelaine en compression à l'interface porcelaine-ciment, figure 19a. À l'entrée du joint de ciment, une partie de la porcelaine est en tension qui correspond au site du bris observé.

- Une augmentation progressive de l'expansion du joint de ciment produit une diminution de la zone en compression de la porcelaine au centre de l'interface ciment-porcelaine et un étalement et une augmentation de la contrainte axiale à l'entrée du joint de ciment, figures 19b-19d.

Figure 19 Influence de l'expansion du ciment sur la contrainte axiale σ_{zz} dans les composants de la bride et de la porcelaine.

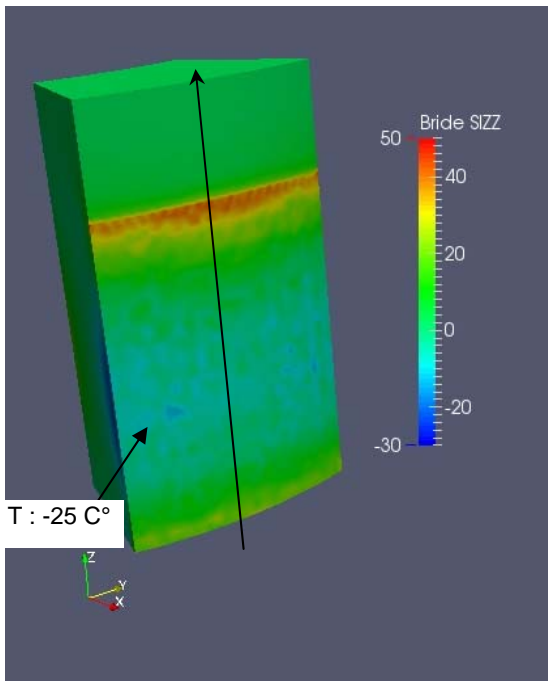
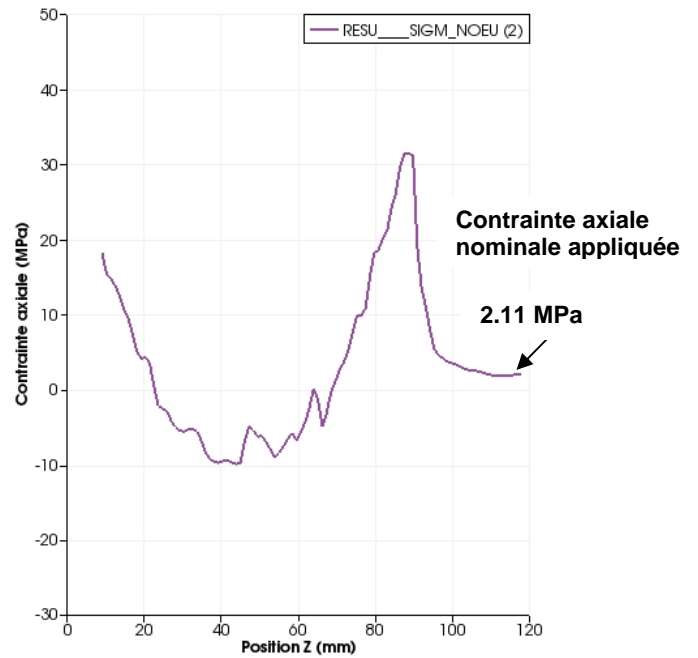
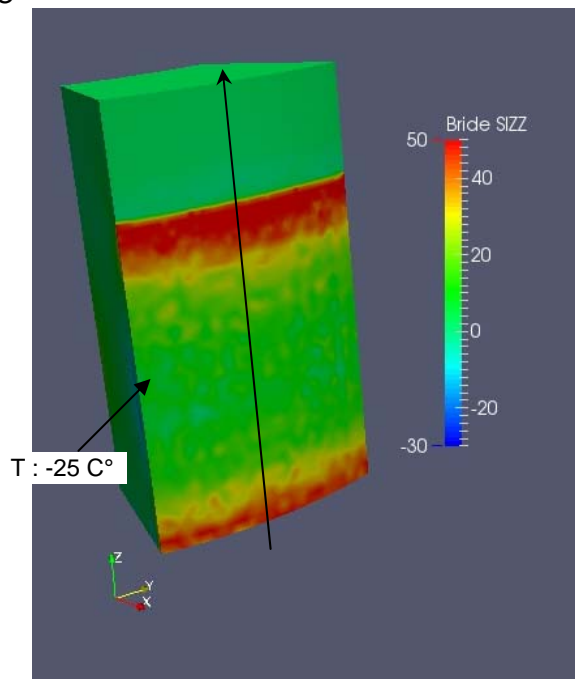
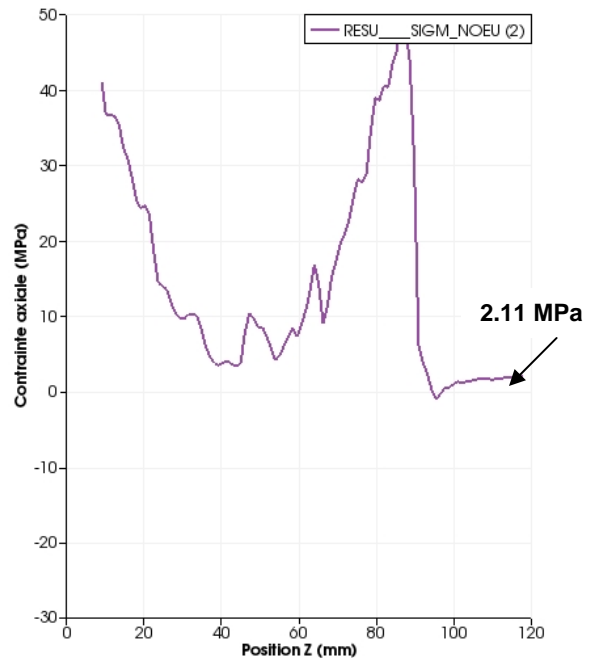
- Le profil de la composante axiale σ_{zz} le long de l'interface ciment-porcelaine pour deux niveaux d'expansion du joint de ciment 0.1% et 0.2% est indiqué à la figure 20. L'effet de l'expansion du ciment produit une augmentation de la contrainte axiale dans la porcelaine à l'entrée du joint de ciment mais surtout un étalement de la zone en tension.

Figure 20 Distribution de la contrainte axiale σ_{zz} le long de l'axe z à l'interface ciment-porcelaine pour une expansion du ciment de 0.1% et 0.2%.
