Objectifs visés par le projet

PREUVE EN CHEF DU TRANSPORTEUR

Annexe A	Plan de redressement des compensateurs synchrones (1995)
Annexe B	Photo aérienne du poste de Lévis

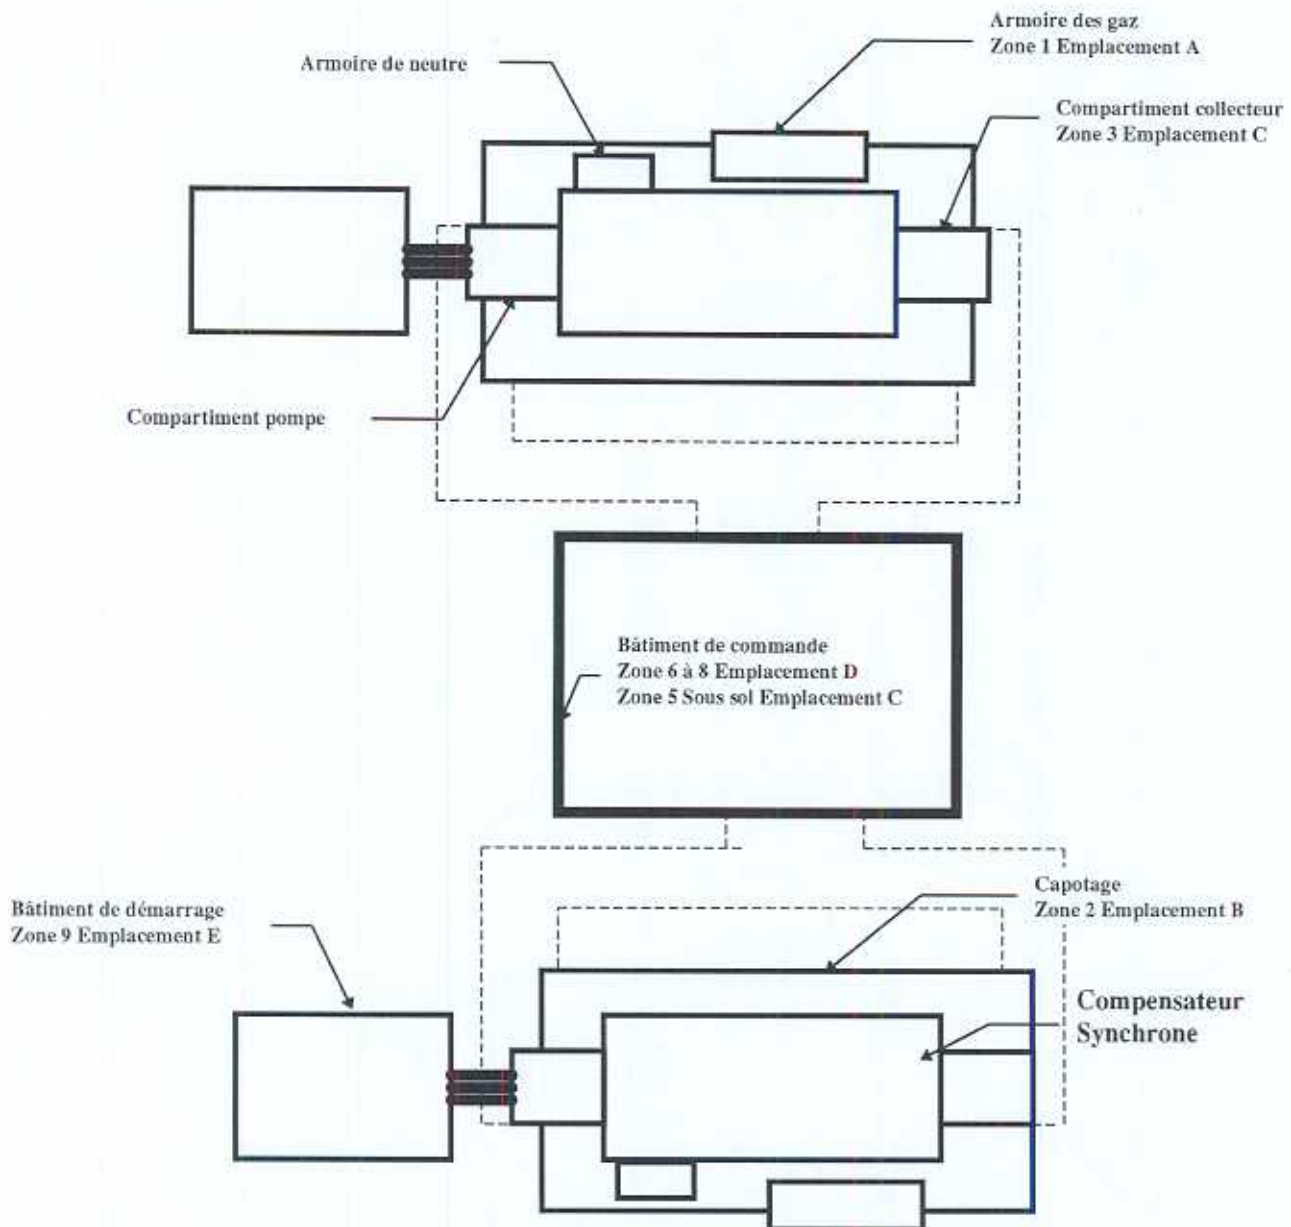
FIGURE 1: RÉPARTITION DES ZONES

Bien que ces installations ne soient pas assujetties à la loi sur les installations électriques, nous recommandons d'appliquer au moins l'équivalent des mesures prescrites par le Code de l'électricité du Québec, pour assurer des installations sécuritaires pour les employés et l'équipement. Pour faciliter la compréhension des recommandations qui suivent, nous avons divisé les installations des compensateurs en zones et en emplacement: consulter le tableau 1 et la figure 1 pour nos secteurs:
