Objet : R-3968-2016
HQT - Demande du Transporteur relative au remplacement des disjoncteurs de modèle PK

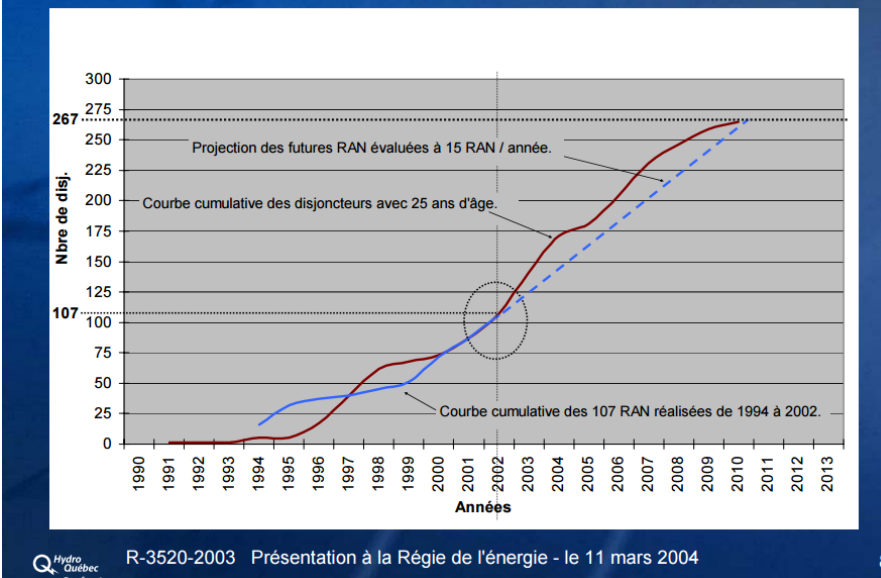
Courbes cumulatives des remises à neuf et des disjoncteurs ayant 25 ans d'âge

Sachant que les remises à neuf avaient une durée de vie estimée de 30 ans⁸, et que les premières effectuées le furent en 1994, il ne devrait pas ou peu avoir de remplacement des disjoncteurs PK avant l'année 2024. De plus, les dernières remises à neuf prévues devaient être effectuées en 2010, étendant ainsi leur vie utile jusqu'en 2040. La perspective d'un remplacement rapide et complet des disjoncteurs PK dès 2016 s'avère donc des plus surprenante.
