RÉGIE DE L'ÉNERGIE

NO : R-3968-2016

DEMANDE DU TRANSPORTEUR RELATIVE AU REMPLACEMENT DES DISJONCTEURS DE MODÈLE PK

COMMENTAIRES DE L'AQCIE ET DU CIFQ SUR LA DEMANDE DU TRANSPORTEUR

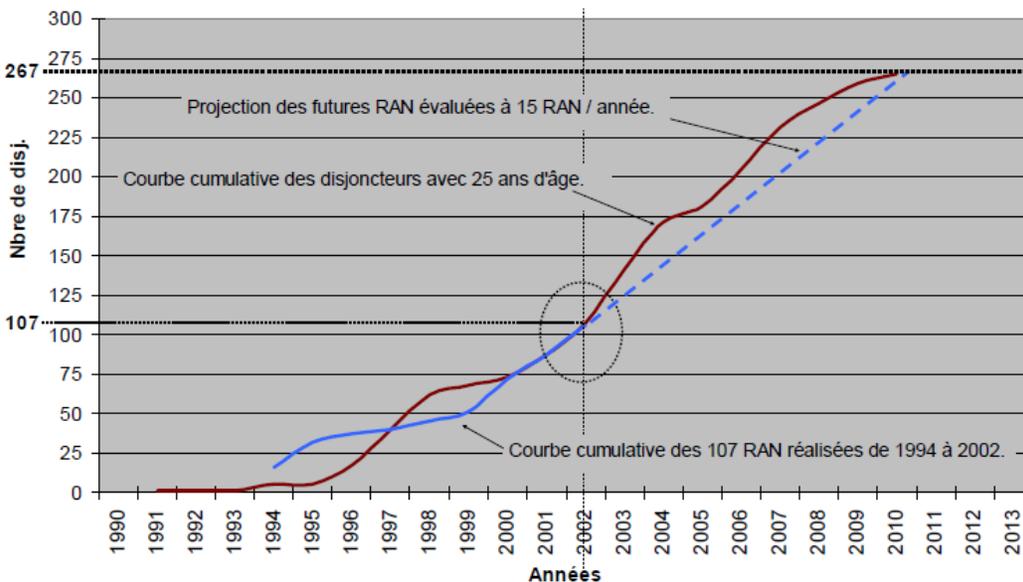
1.3 Courbes cumulatives des RAN et des disjoncteurs avec 25 ans d'âge

Constat : Rythme adéquat des RAN en considération du vieillissement du parc.
