# Remplacement de disjoncteurs de modèle PK

R-3981-2016

HQT-15, Document 2.2.1

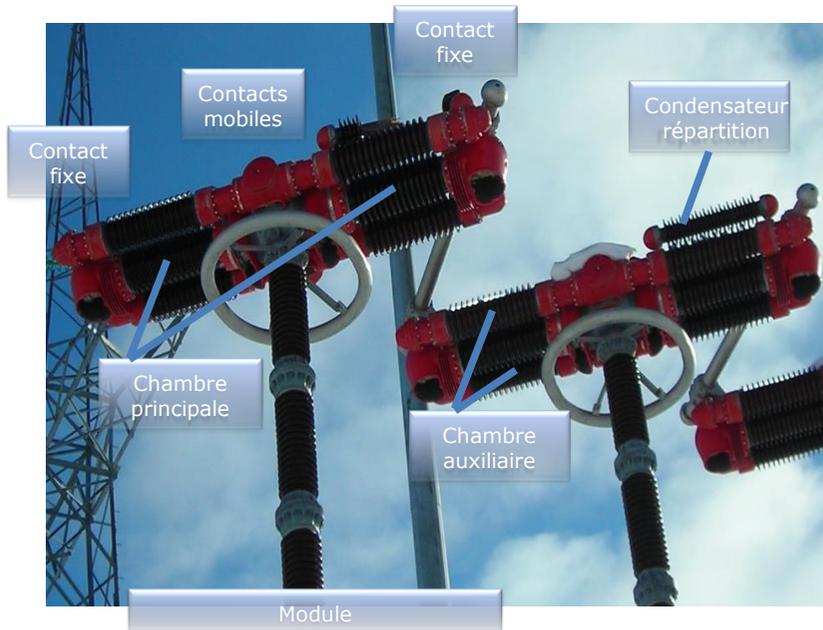
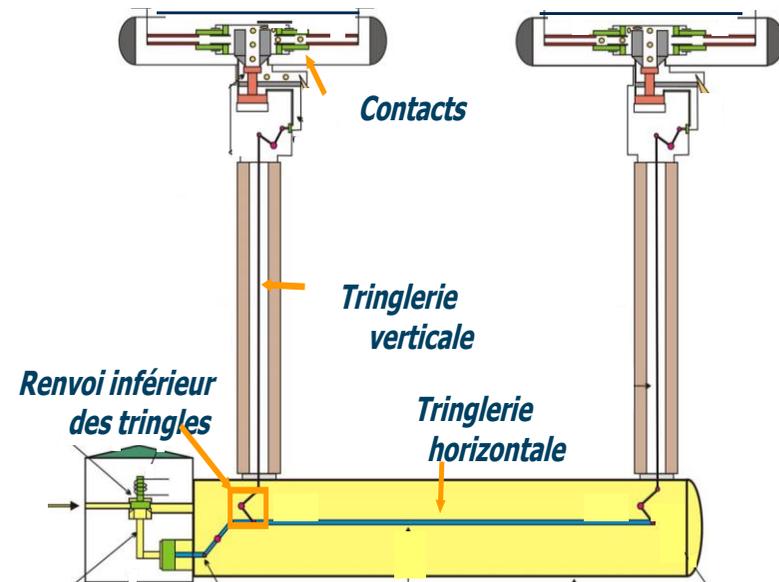
- Disjoncteurs de modèle PK dans l'ensemble du réseau de transport
- 37 postes faisant pour l'essentiel partie du réseau à 735 kV
- Installés à partir de la fin des années 1960, les premiers au monde à haute tension
- Âge moyen du parc : 22 ans

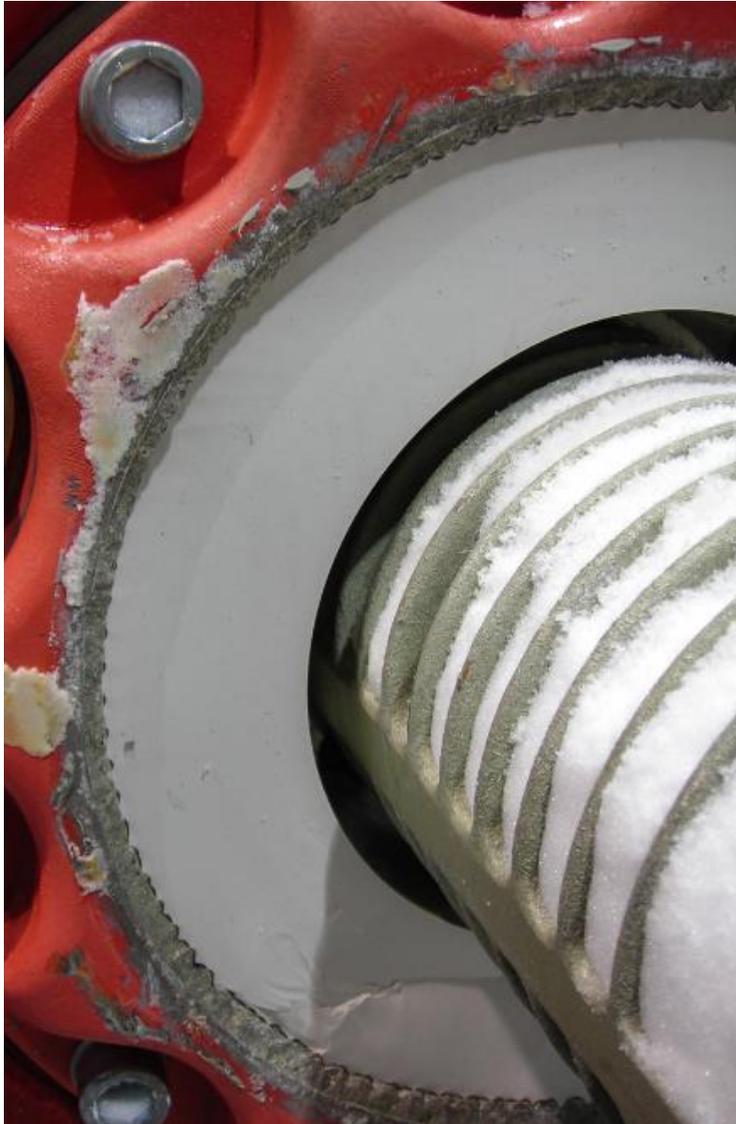
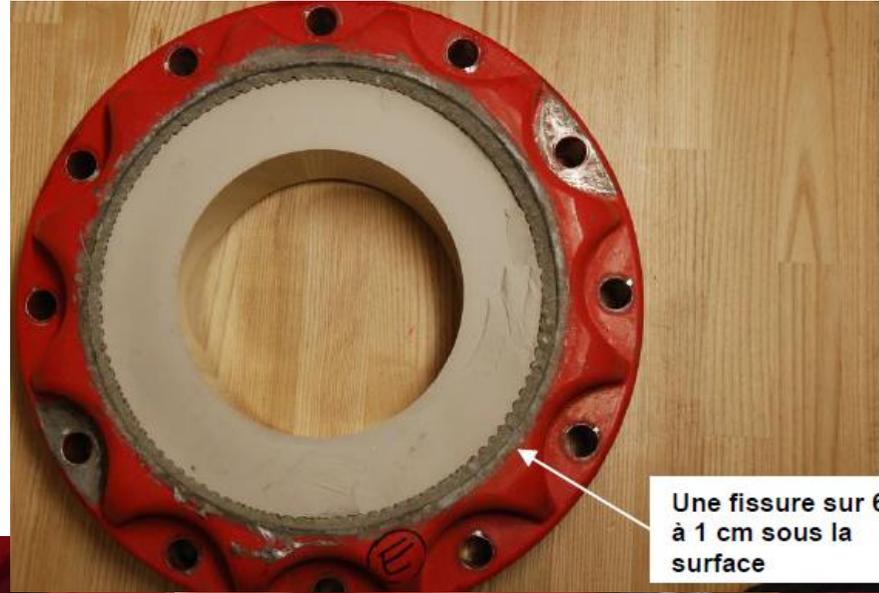
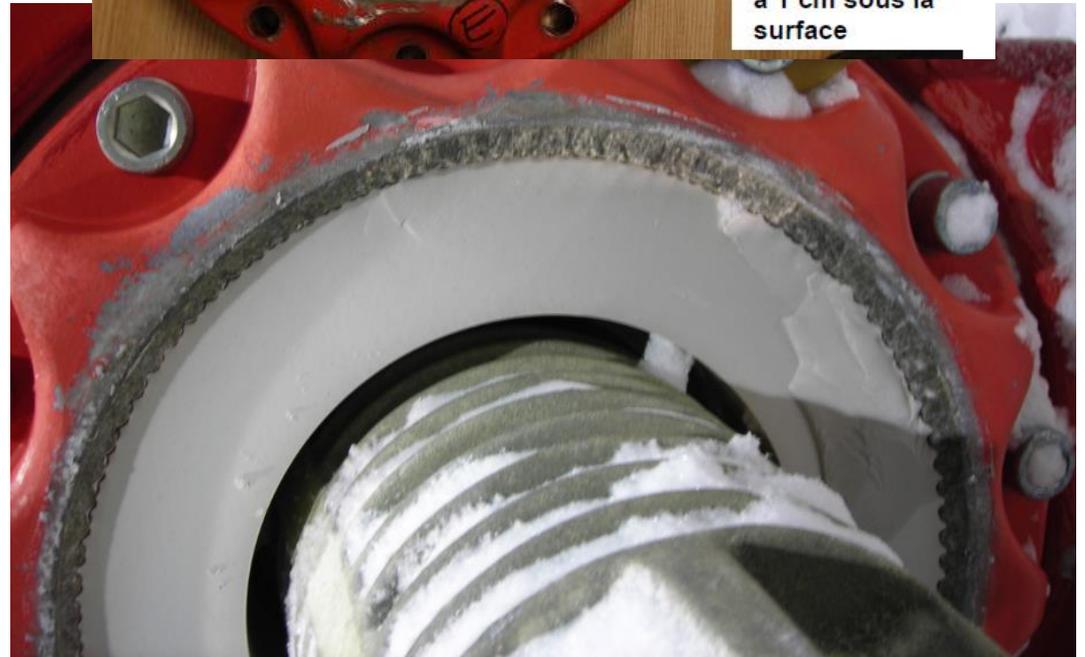
- Novembre 2015 : les analyses du Transporteur indiquent un mode de défaillance commun à l'origine des bris de 2014 et 2015
  - aucune manœuvre avant les bris
  - bris de l'isolateur de la chambre principale
  - chute du module touché
  - projection de pièces en porcelaine
- Décembre 2015
  - encadrement prévoyant l'implantation de zones d'accès limité (ZAL) à basse température à titre préventif et remplacement
- Mars 2016 : autre bris sur une pièce importante de la chambre principale, indépendant de la température
- Tous les disjoncteurs de modèle PK sont considérés à risque à basse température et doivent être remplacés

Une fissure sur 60°  
à 1 cm sous la  
surface

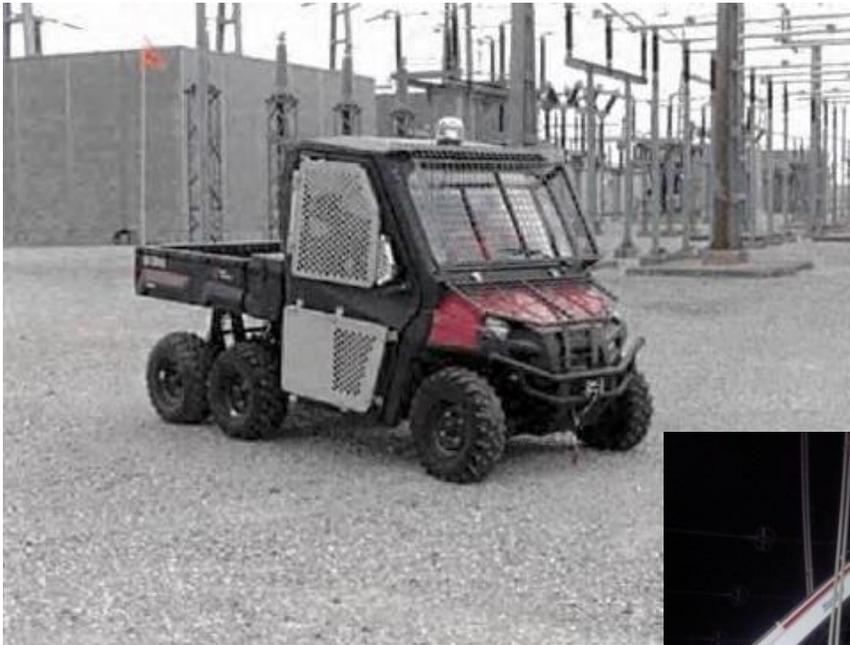
# 3.1 Zones d'accès limité – Moyens de mitigation

- Les ZAL représentent des contraintes importantes pour l'exploitation du réseau de transport
  - Tous les équipements dans la ZAL sont à accès limité : sectionneurs, transformateurs de puissance
  - Tout bris devient difficile à réparer, incluant un long délai
  - Moyens de gestion à appliquer
  - Solutions d'interventions en urgence doivent être développées et appliquées
