**Réseau Chaudière à 69 kV
Réponse à la question 1.2**

RENCONTRE D'INFORMATION SUR LA PLANIFICATION DU RÉSEAU DE TRANSPORT

RÉSEAU CHAUDIÈRE 69 KV

MONTRÉAL, 29 SEPTEMBRE 2017

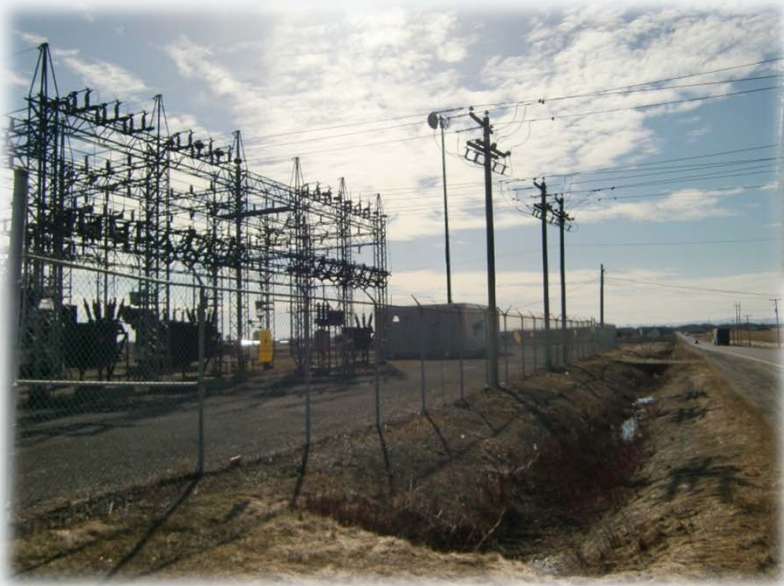
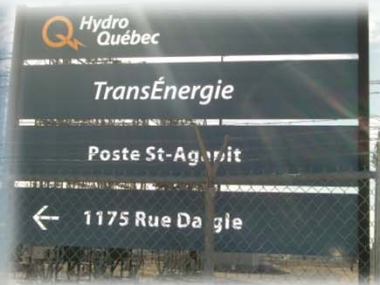
PROBLÉMATIQUE – PÉRENNITÉ DU POSTE DE SAINT-AGAPIT

- Poste de Saint-Agapit à 69-25 kV
 - Mise en service : 1961
 - Poste non compatible à 120 kV
 - Un des deux transformateurs à remplacer d'ici 2025
 - La majorité de l'appareillage à 69 kV et à 25 kV à remplacer d'ici 2025
