**Réponses du Transporteur  
à la demande de renseignements numéro 1  
de la Régie de l'énergie  
(la « Régie »)**

**DEMANDE DE RENSEIGNEMENTS N° 1 DE LA RÉGIE DE L'ÉNERGIE (LA RÉGIE) À  
HYDRO-QUÉBEC DANS SES ACTIVITÉS DE TRANSPORT D'ÉLECTRICITÉ RELATIVE AU  
REMPLACEMENT D'ÉQUIPEMENTS ET AU RÉAMÉNAGEMENT DE LIGNES AU POSTE CHÉNIER**

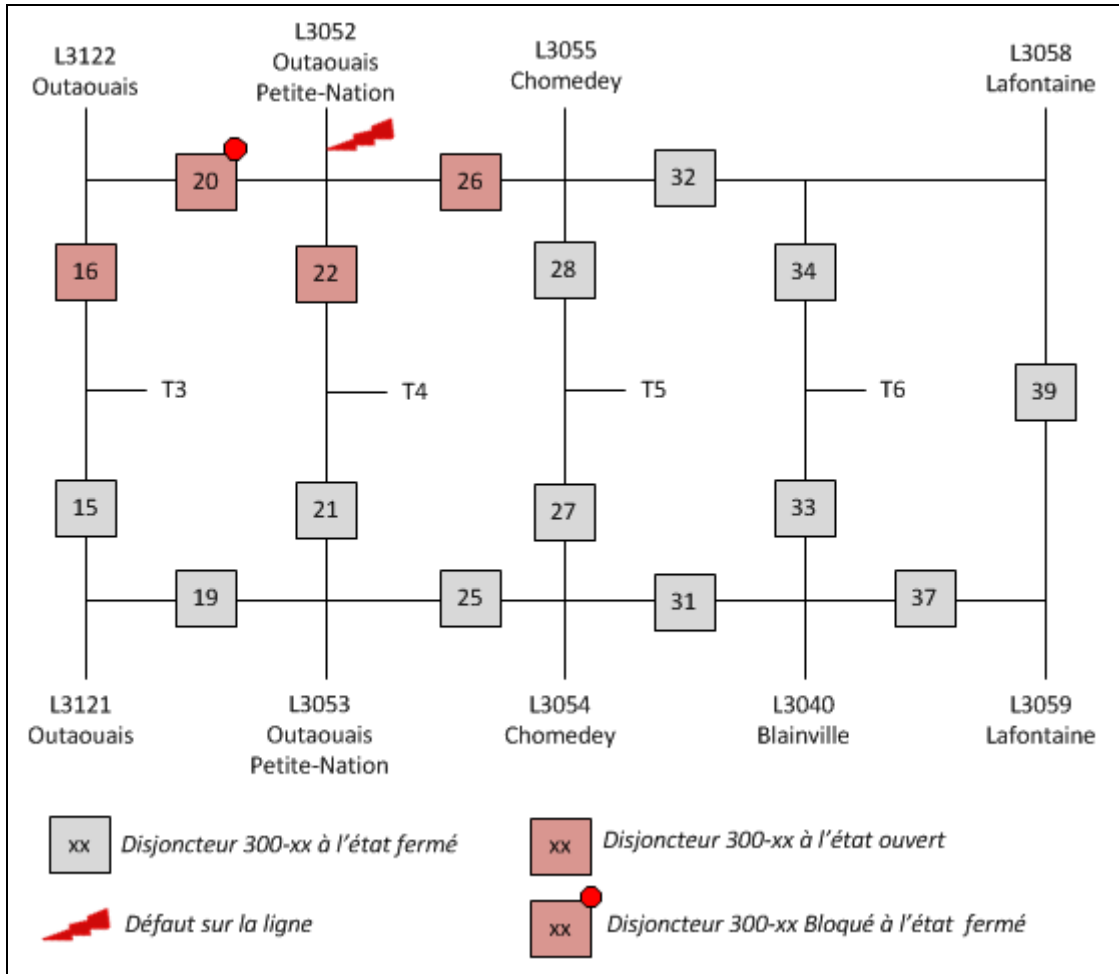
Figure R1.1.2A

Poste Chénier (situation actuelle) - Défaillance du disjoncteur 300-20  
lors de la perte de la ligne L3052

16 1) Lors d'un défaut sur la ligne 3052, les protections de ligne  
17 commandent l'ouverture des disjoncteurs 300-20, 300-22 et 300-26 au  
18 poste Chénier ainsi que celle des disjoncteurs 300-3, 300-12 et 300-14  
19 au poste de l'Outaouais.

29 Le Transporteur souligne que la même situation avec le disjoncteur  
30 300-20 se produit dans le cas d'un défaut sur la ligne L3122.

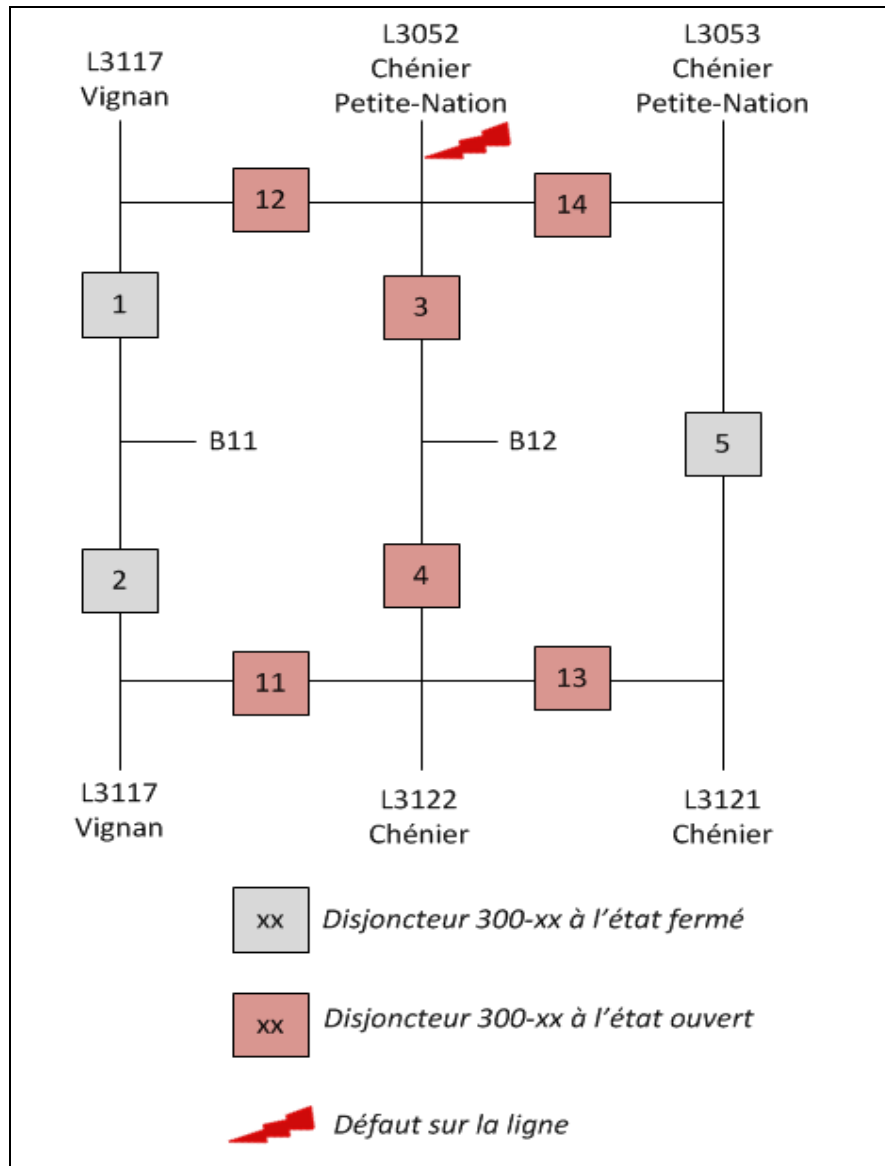
**Figure R1.1.2B**

**Poste de l'Outaouais (situation actuelle) - Défaillance du disjoncteur 300-20 au poste Chénier**

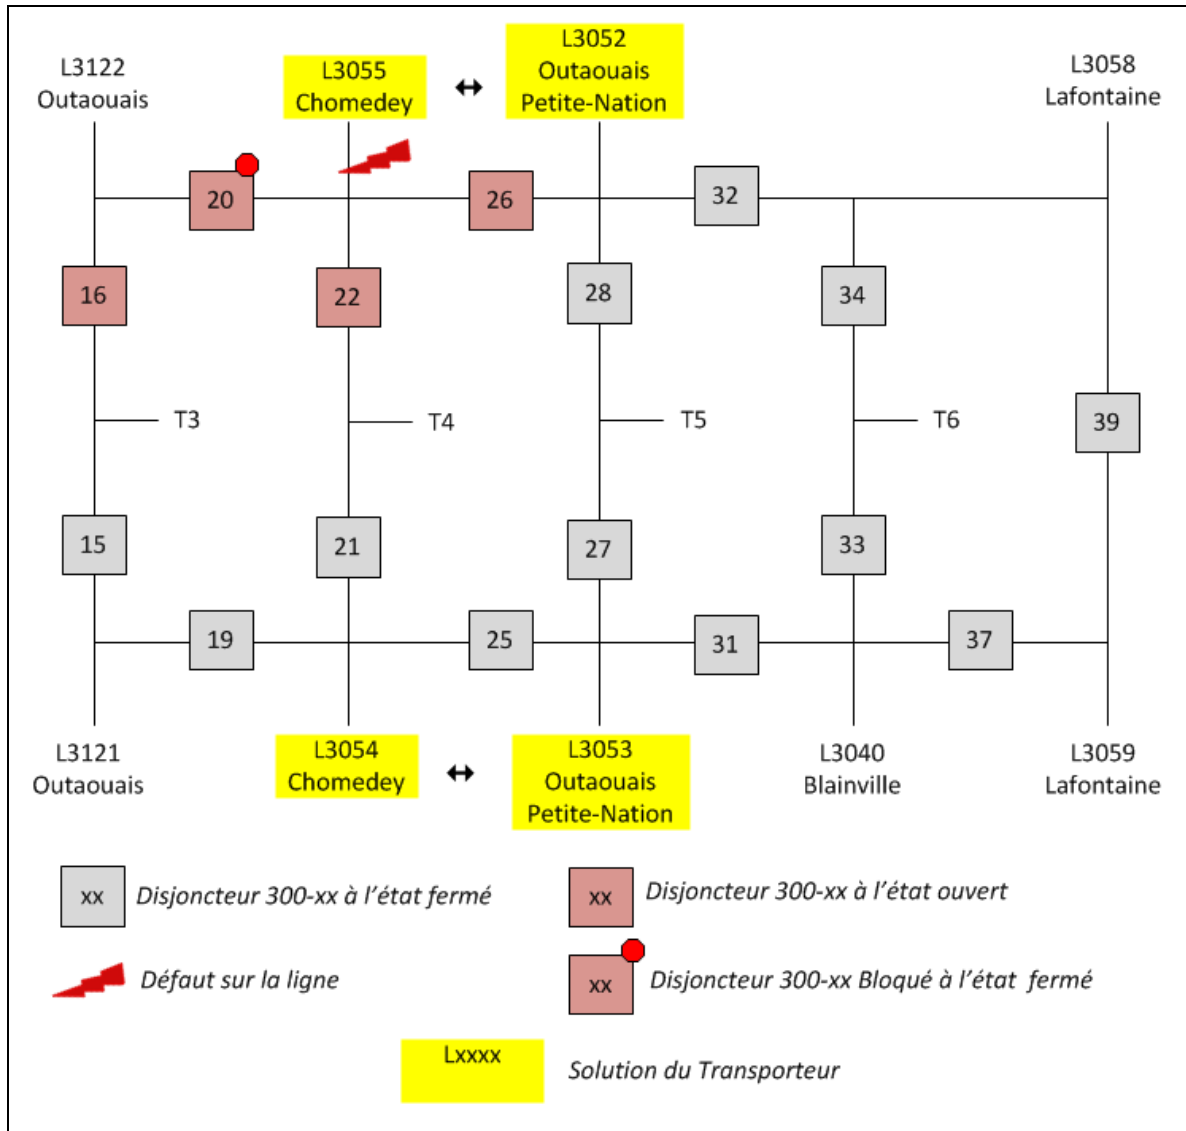
**Figure R1.2A**  
**Poste Chénier (solution du Projet) - Défaillance du disjoncteur 300-20**  
**lors de la perte de la ligne L3055**

3 **1) Lors d'un défaut sur la ligne 3055, les protections de ligne commanderaient**  
4 **l'ouverture des disjoncteurs 300-20, 300-22 et 300-26 au poste Chénier.**  
5 **Le poste de l'Outaouais ne sera pas impacté puisque sa ligne d'alimentation**  
6 **serait désormais raccordée au poste de Chomedey.**

11 **En conséquence, la solution permet d'éviter la perte du réseau de l'Outaouais**  
12 **car seulement une ligne dans chacun des postes de l'Outaouais et de**  
13 **Chomedey serait touchée. Les figures R1.2A et R1.2B illustrent cette**  
14 **situation.**

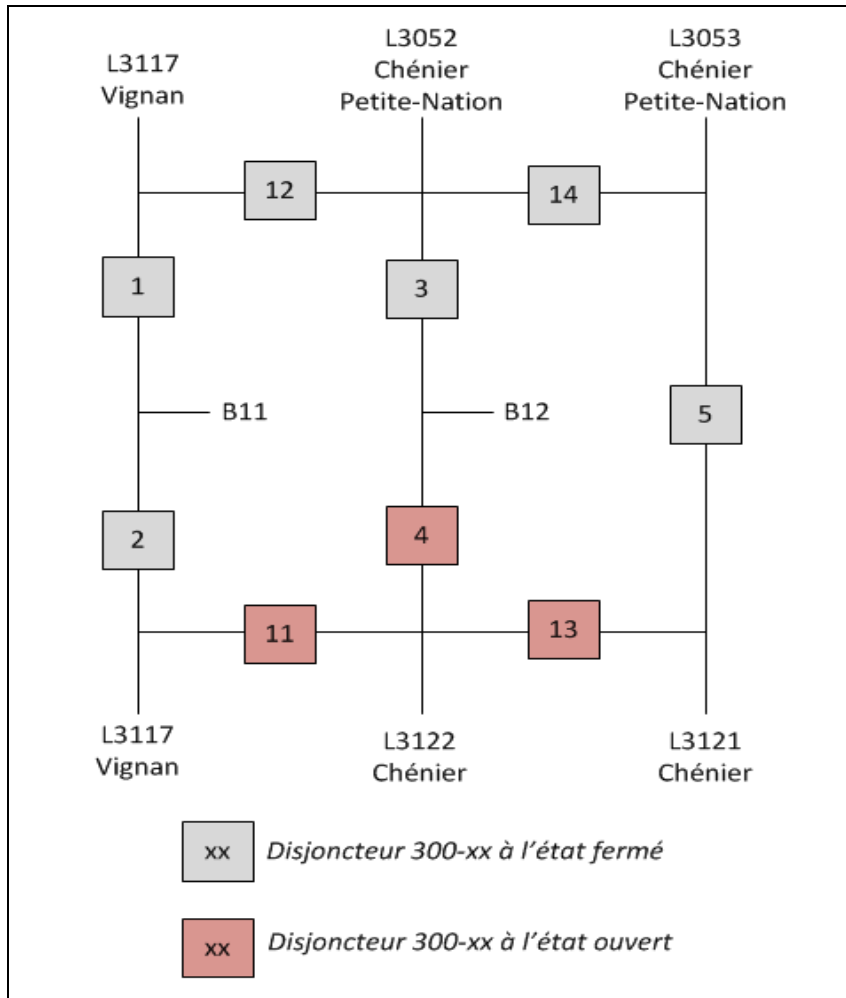
**Figure R1.2B**  
**Poste de l'Outaouais (solution du Projet) - Défaillance du disjoncteur 300-20**  
**au poste Chénier lors de la perte de la ligne L3055**

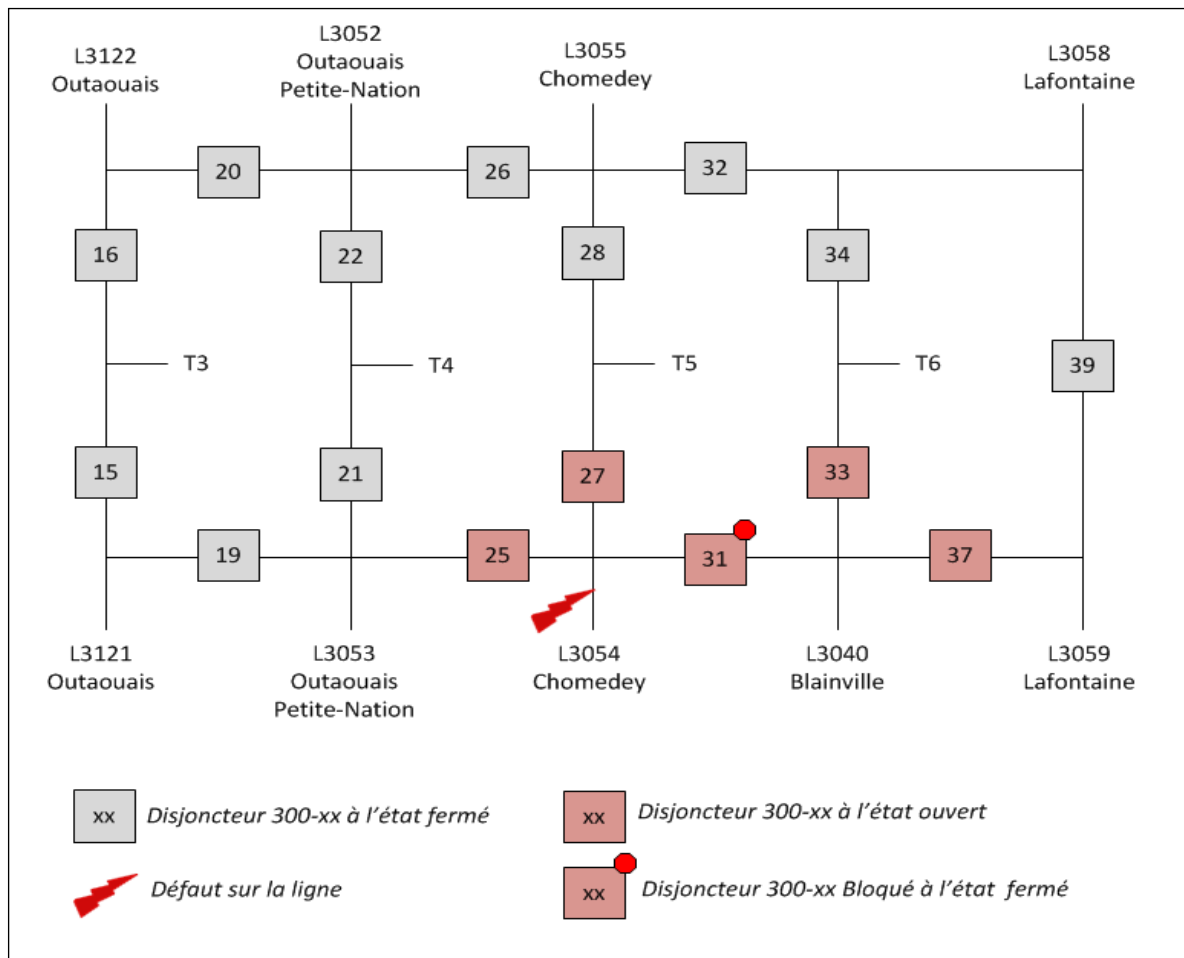
**Figure R1.3A**  
**Poste Chénier (situation actuelle) - Défaillance du disjoncteur 300-31**  
**lors de la perte de la ligne L3054**

- 4 **1) Lors d'un défaut sur la ligne 3054, les protections de ligne commandent**
- 5 **l'ouverture des disjoncteurs 300-25, 300-27 et 300-31 au poste Chénier ainsi**
- 6 **que celle des disjoncteurs 300-8 et 300-9 au poste de Chomedey.**

6 Toute la charge du poste de Chomedey transite alors sur la ligne 3055, ce qui  
 7 peut entraîner le dépassement de sa capacité thermique. Les figures R1.3A et  
 8 R1.3B illustrent cette situation.

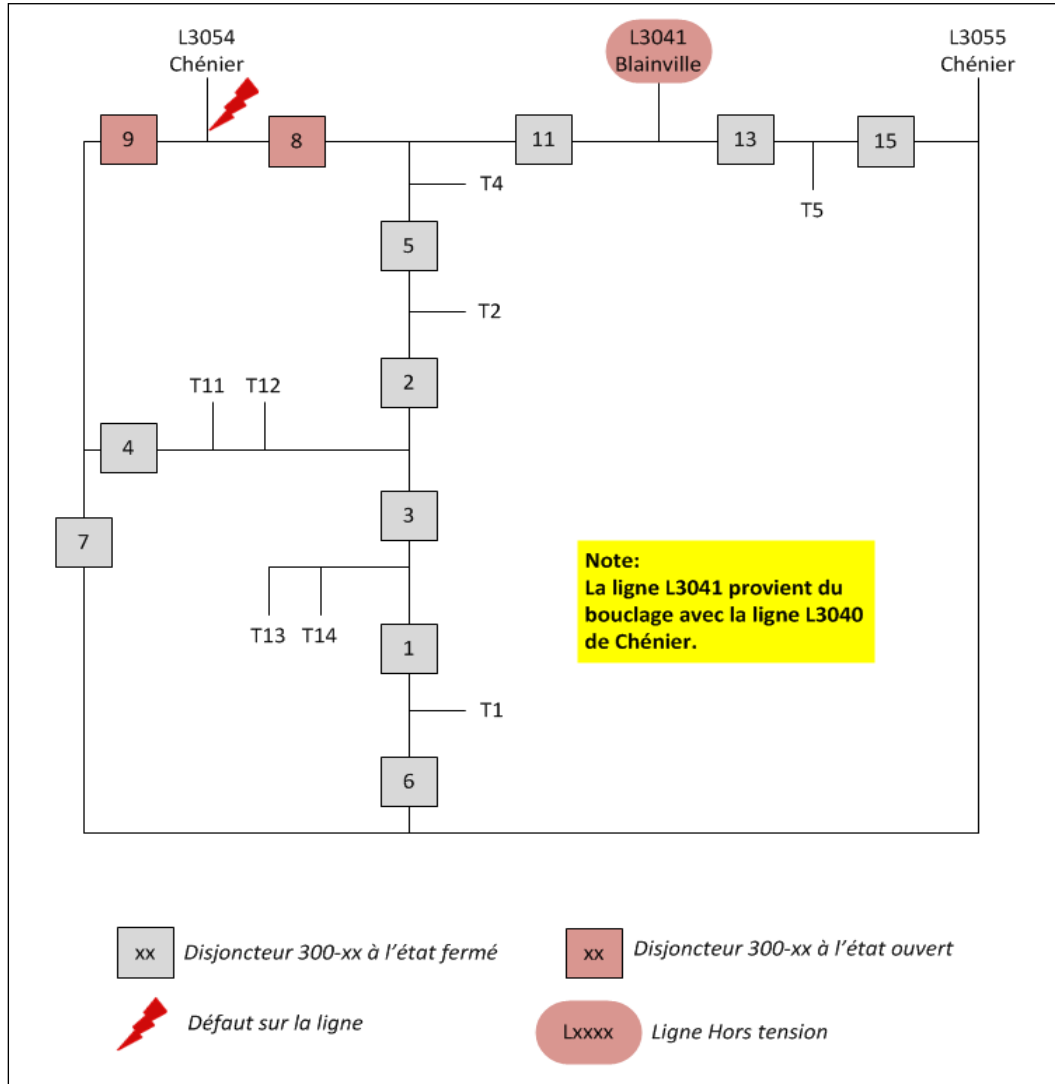
**Figures R1.3B**  
**Poste de Chomedey (situation actuelle) - Défaillance du disjoncteur 300-31**  
**lors de la perte de la ligne L3054**

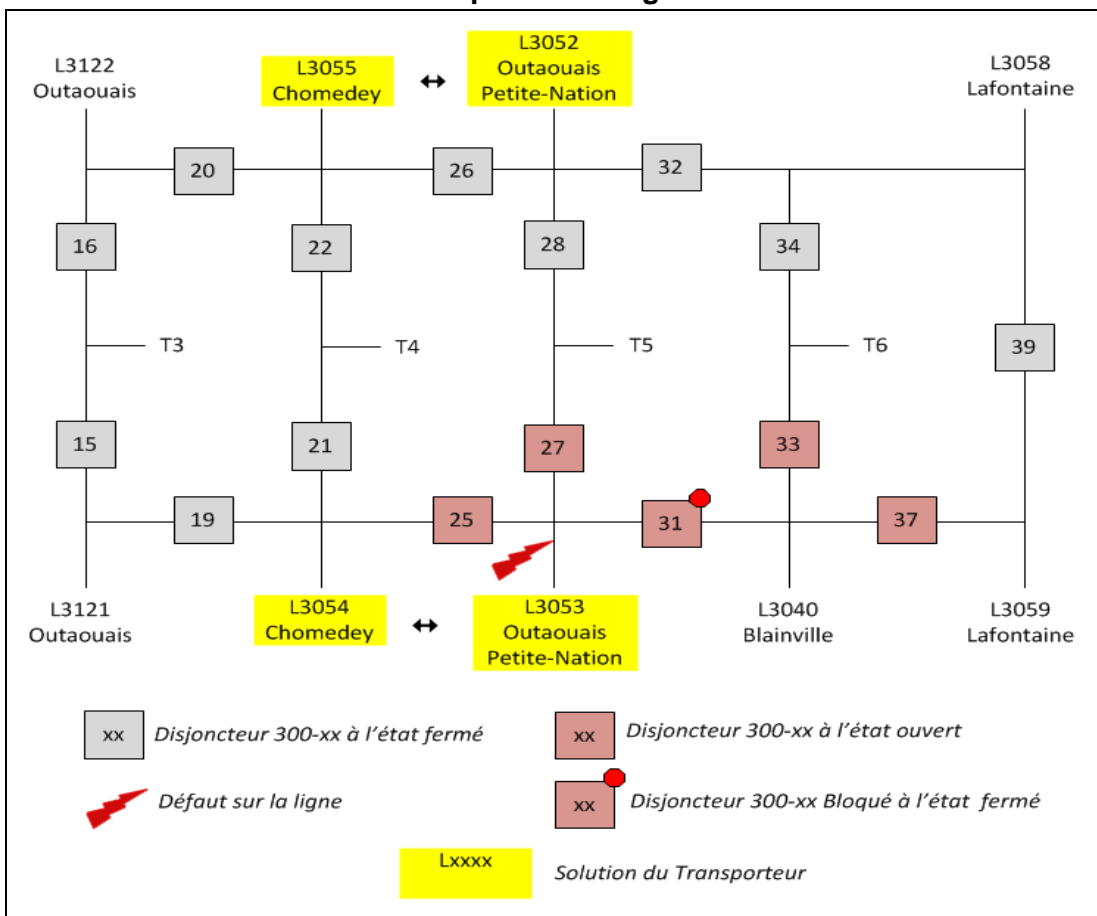
**Figure R1.3.1A**  
**Poste Chénier (solution du Projet) - Défaillance du disjoncteur 300-31**  
**lors de la perte de la ligne L3053**

- 1 **Avec le Projet, lors d’une défaillance du disjoncteur 300-31, les**
- 2 **protections opéreraient comme suit :**
- 3 **1) Lors d’un défaut sur la ligne 3053, les protections de ligne**
- 4 **commanderaient l’ouverture des disjoncteurs 300-25, 300-27 et 300-31**

10           **Le poste de Chomedey ne conserve ainsi que deux lignes pour maintenir**  
 11           **la charge, ce qui représente une configuration acceptable. Les figures**  
 12           **R1.3.1A et R1.3.1B illustrent cette situation.**

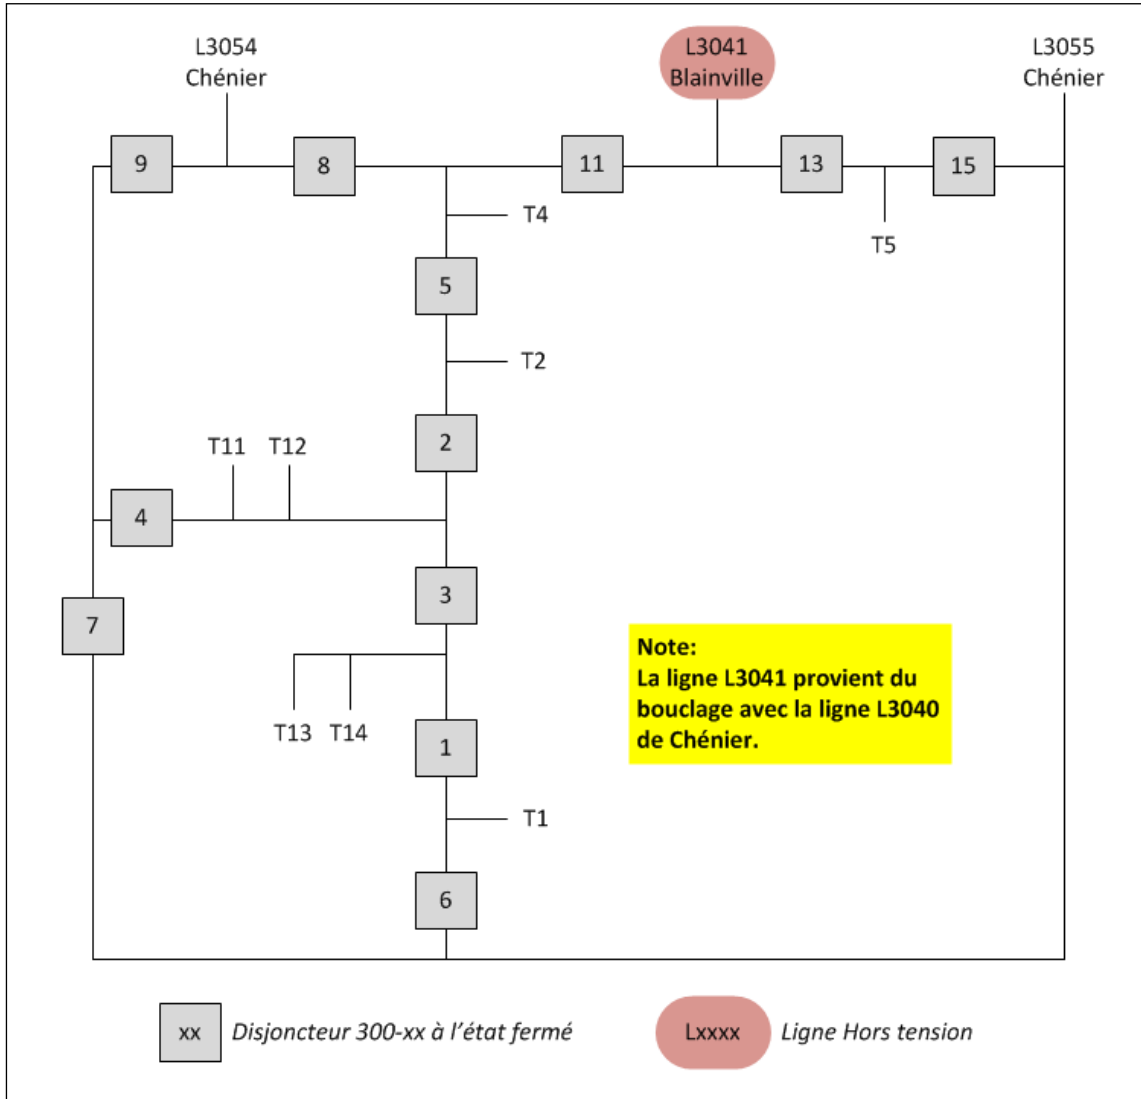
**Figure R1.3.1B**  
**Poste de Chomedey (solution du Projet) - Défaillance du disjoncteur 300-31**  
**lors de la perte de la ligne L3053**

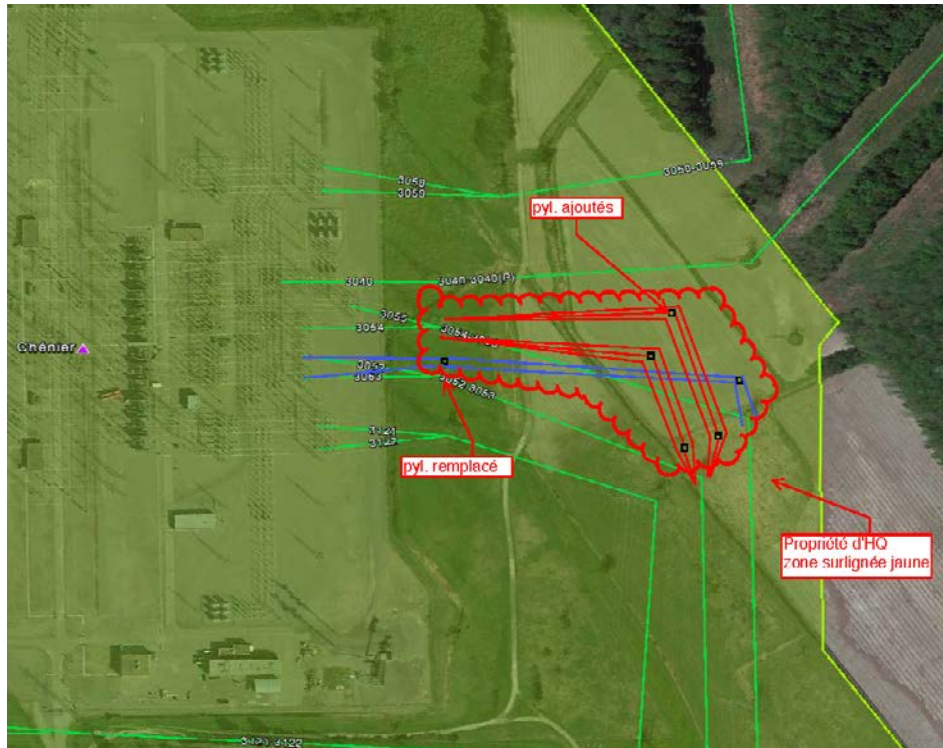
- 1 La figure suivante illustre la localisation des nouveaux pylônes situés
- 2 directement sur la propriété d'Hydro-Québec

**Figure R7.1**  
**Illustration de l'emplacement des nouveaux pylônes au poste Chénier**
