**Rapport en suivi administratif de la décision
D-2018-098 relatif à l'encadrement du
rétablissement de la fréquence à la suite de
l'activation du programme de délestage en
sous-fréquence**

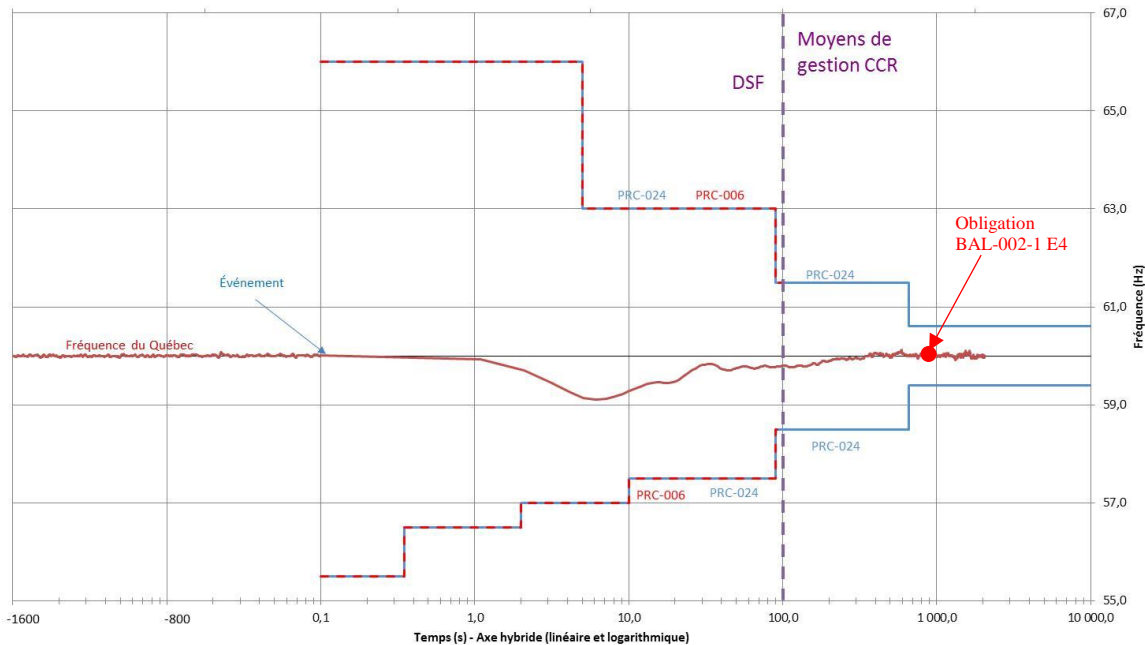
La norme BAL-002-1 « Performance du contrôle en régime perturbé » est un encadrement important relatif aux obligations du responsable de l'équilibrage à la suite d'un événement. L'exigence E4 de cette norme oblige un retour de l'écart de réglage de la zone (l'« ACE ») à 0 dans un délai de 15 minutes depuis le début de la perturbation. Pour l'Interconnexion du Québec, le retour de l'ACE à zéro est équivalent à un retour de la fréquence de l'Interconnexion à 60 Hz.

Figure 2: Obligation de l'exigence 4 de la norme BAL-002-1

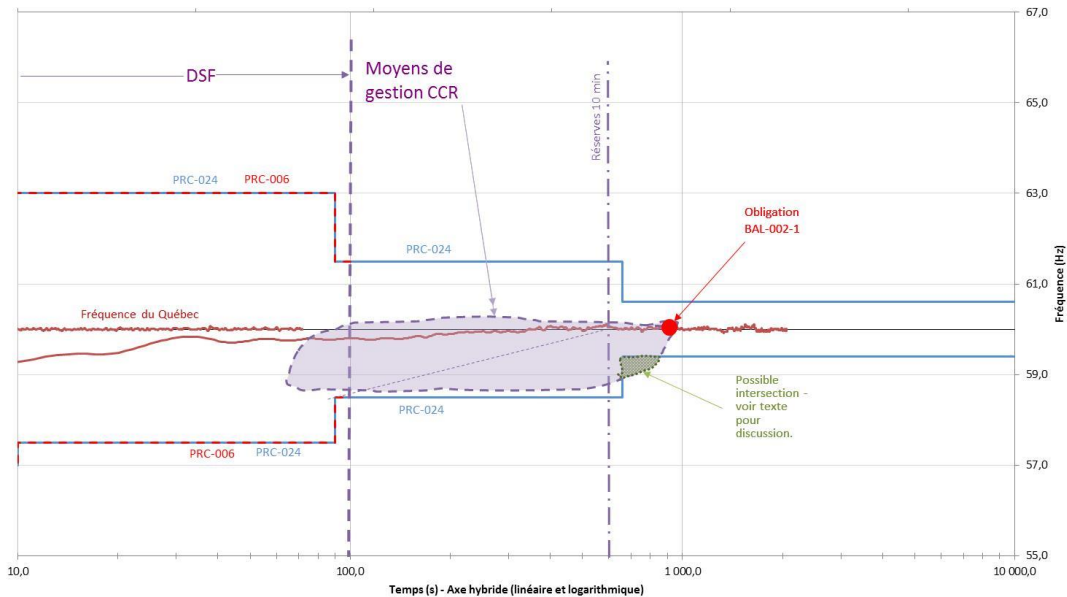
Par contre, tel qu'illustré à la figure suivante avec le cercle vert, la norme BAL-002-1 n'exclut pas que la fréquence soit inférieure à 59,4 Hz pendant plus de 11 minutes.

Figure 3: Intersection des moyens de gestion et la courbe PRC-024 lors d'un événement en sous-fréquence

Cependant, le Coordonnateur est d'avis que la norme BAL-002-1 est suffisante pour encadrer les obligations du responsable de l'équilibrage. Par exemple, si le responsable de l'équilibrage ne tenait pas compte du déclenchement possible de groupes à la 11^e minute et que l'impact de ce déclenchement rendait impossible le rétablissement de la fréquence avant le délai total de 15 minutes, il serait non-conforme à la norme BAL-002-1. Par contre, s'il pouvait rétablir la fréquence même avec le déclenchement de groupes de production à la 11^e minute, il serait conforme à la norme BAL-002-1. Par exemple, si l'exploitant sait qu'il y a peu de production éolienne raccordée au réseau au moment de l'événement, il pourrait prendre des actions sans se préoccuper de son déclenchement éventuel à la 11^e minute.
